Muistio maastotarkastuksesta 16.9.2022, Yläkolintie 25, Lieksa

Maastotarkastuksen tarkoitus

POKELY/1081/2021

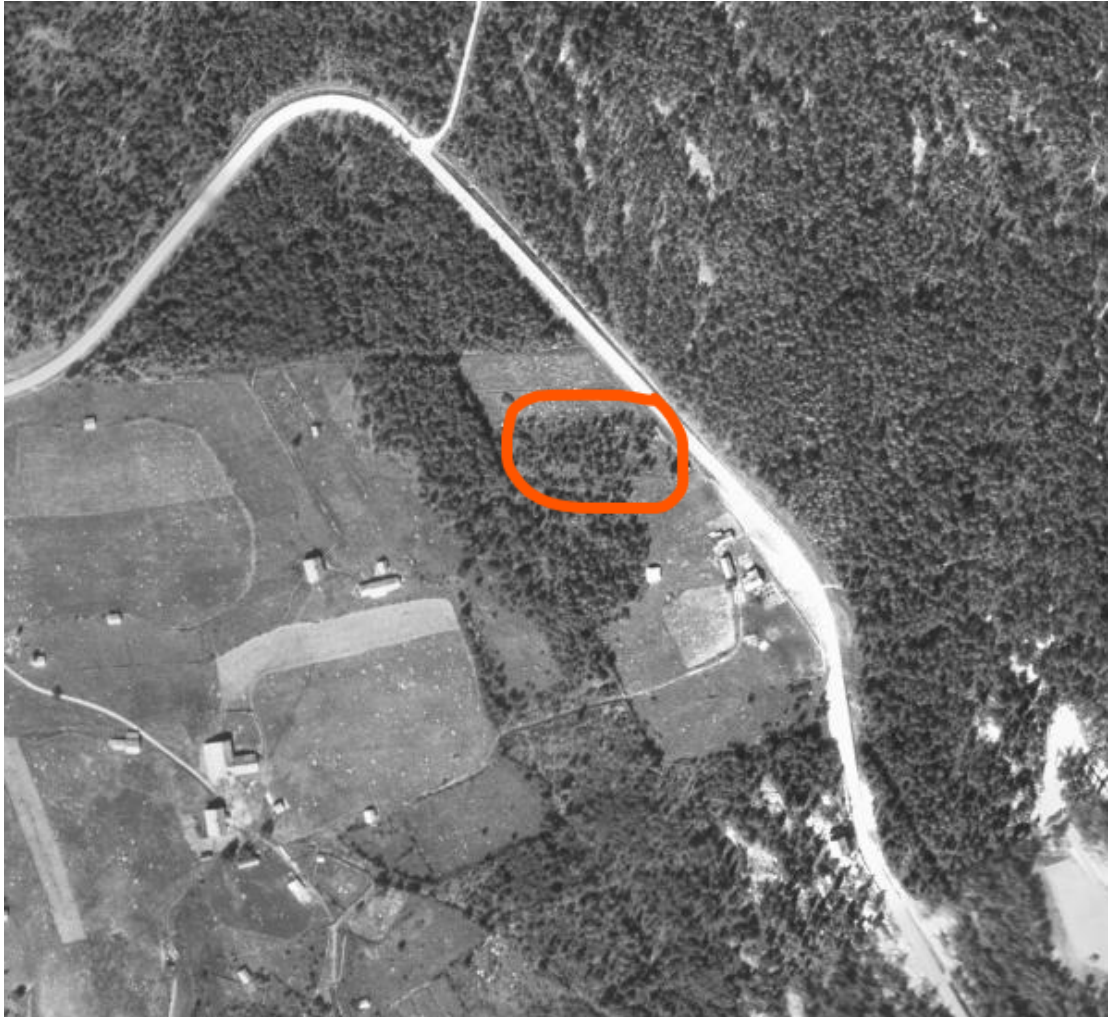
16.9.2022 tehdyllä maastotarkastuksella havainnoitiin norojen lisäksi muita pienvesiä ja mahdollisia pienvesiä myös sähkölinjan eteläpuolisen lehdon alueella edellistä huomattavasti laajemmin. Lehtomainen alue ei vuoden 1940 ilmakuvassa (kuva 2) tai sen jälkeen ole ollut peltokäytössä, eikä ojituksen merkkejä ole.

Kuva 2. Vuoden 1940 ilmakuva (lähde: historialliset ilmakuvat). Lehtoalue rengastettu.

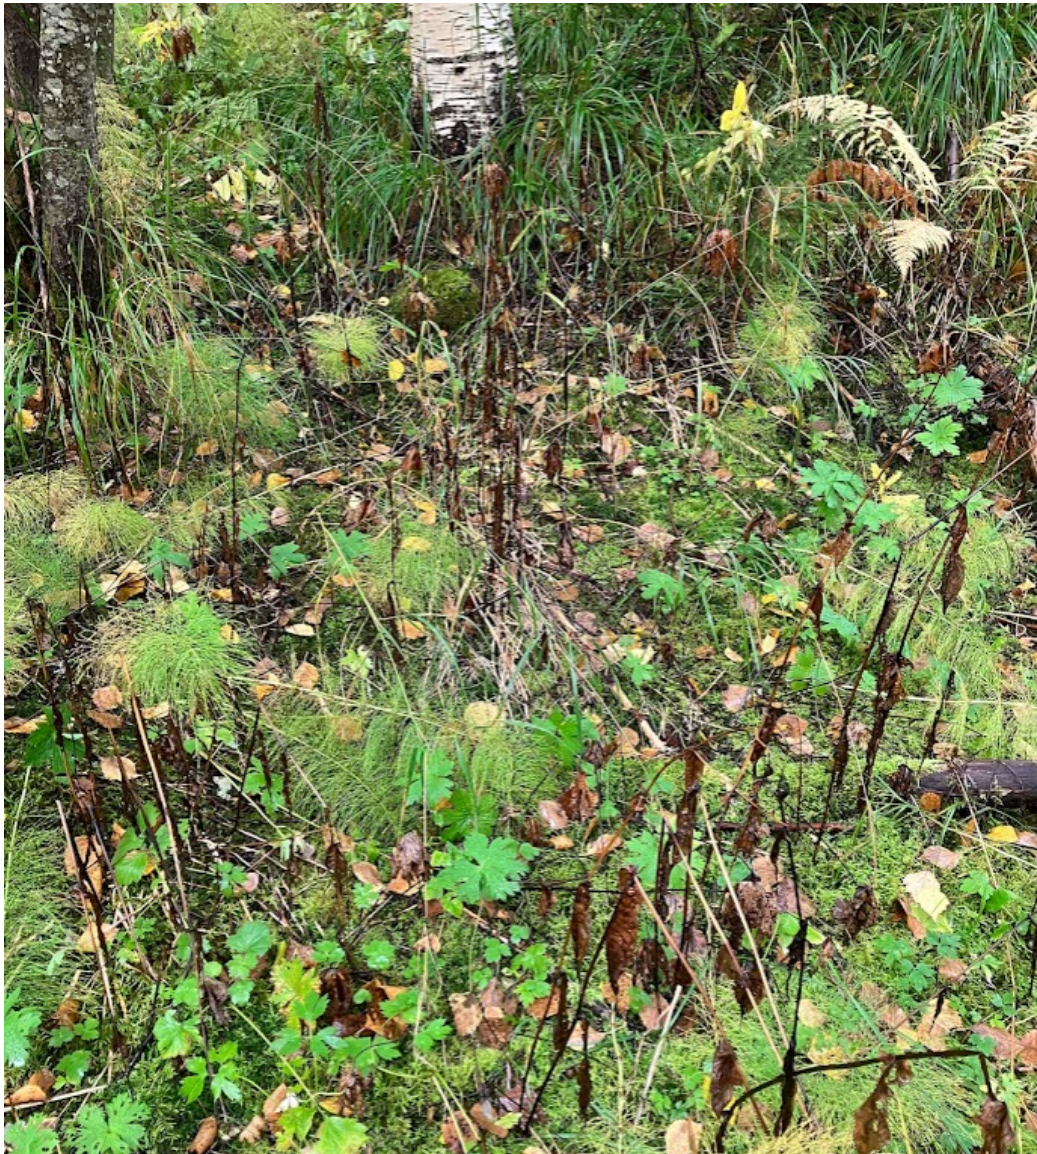
pohjavesivaikutteisuutta osoittava suokelto ja sammalista lehväsammatet on helppo havainnoida ilman yksityiskohtaista inventointia. Tihkupinnoilla ja niiden välissä oli tarkastushetkellä havaittavissa pienimuotoisia noroja, ja osassa noroista ruskeaa rautasakkaa, joka osaltaan kertoo pohjavesivaikutteisuudesta. Ruskea rautasakka muodostuu, kun hapettomista oloista tuleva rautapitoinen pohjavesi maanpinnalle purkautuessaan hapettuu ja rauta saostuu.

Kuva 3. Pohjaveden tihkupinta, jossa kasvaa runsaasti suokeltoa 16.9.2022.

Pohjavesivaikutteiset tihkupinnat rinnastetaan lähteisiin ja ne ovat vesilain 2:11 §:n tarkoittamia pienvesiä, jotka kuuluvat vesilain suojan piiriin. Vesilain 2:11 §:n mukaan pienvesien luonnontilan vaarantaminen on kielletty.

ELY-keskus katsoo, että parkkialueen rakentaminen vaadittavine maantäyttöineen vaarantaa alueen pienvesien luonnontilan.

Lupaviranomainen voi yksittäistapauksessa myöntää poikkeuksen vaarantamiskieltoon, jos 1 momentissa mainittujen vesiluontotyyppien suojelutavoitteet eivät huomattavasti vaarannu (VL 2:11). Poikkeuslupaa vaarantamiskieltoon tulee hakea kirjallisesti aluehallintovirastosta, joka ratkaisee hakemukset tapauskohtaisesti hakemusta varten laadittavien selvitysten perusteella. Lupahakemus on maksullinen, ja Itä-Suomen aluehallintoviraston keskimääräinen käsittelyaika vesilupa-asioille on tällä hetkellä noin 10 kk. Lisätietoa luvan hakemisesta löytyy osoitteesta <https://avi.fi/asioi/yritys-tai-yhteiso/luvat-ilmoitukset-ja-hakemukset/vesi-ja-ymparisto/vesilupa>. Lupapalvelun osoite löytyy <https://sahkoinenasiointi.ahtp.fi/fi>. Palvelu ohjaa lupahakemuksen täyttämässä.
