Kolin matkailualueen pysäköintiratkaisut - yleissuunnitelmaseloste

Natura-arvioinnin tarveharkinta

Metsähallitus Järvi-Suomen Luontopalvelut

20.11.2020

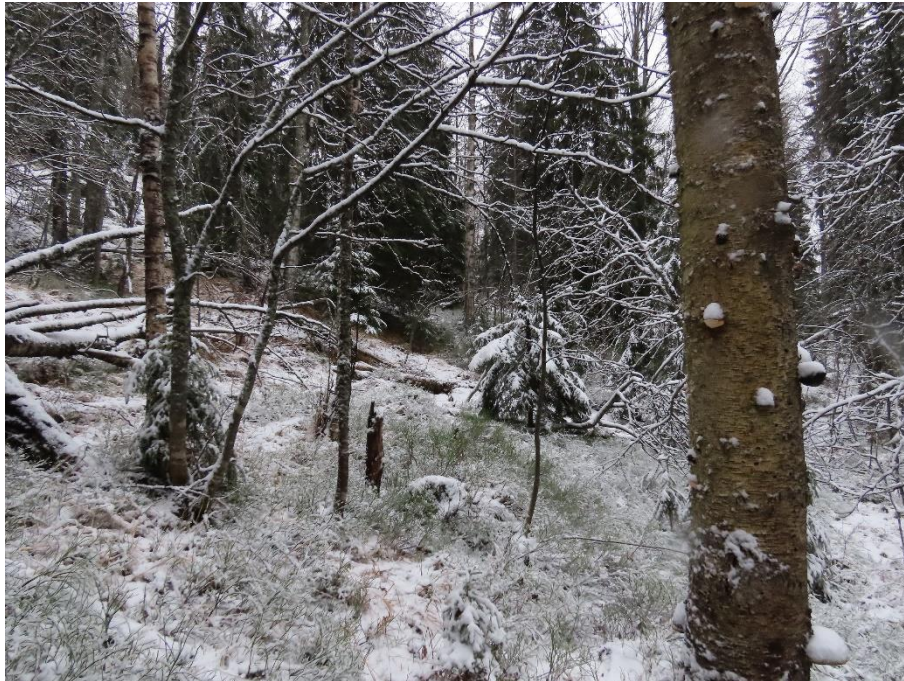
Kuva 1. Oikopolun reittilinjausta polun keskivaiheilta. Suurten elävien puiden lisäksi myös lahoppuut kierretään.

Polku vaatii kaksi metriä leveän avoimen kaistan (rakentamisvaihe) ja on kokonaisuudessaan noin 175 metriä pitkä. Polku rakennetaan pääosin murske- ja kivituhkapinnoitteiseksi. Jyrkimpiin kohtiin laitetaan metalliportaot ja/tai metallikaide. Polkureitin varrella on kaksi selkeästi vetisempää, kostean lehdon norojuottia, joissa arvion mukaan kulkee vettä lähes ympäri vuoden. Vesilain mukaan luonnontilaiset lähteet ja norot on säilytettävä. Näihin kohtiin rakennetaan maasta irti oleva siltarakenne, jolla turvataan lehtoluontotyyppiä eikä luontaista veden kulkua häiritä. Rakenteilla estetään myös polun vettyminen, ja niiden tulee ylettyä reilusti lehtujuottien yli. Tähän aikaan vuodesta lehtujuotin raja oli vaikea hahmottaa, joten siihen on palattava rakennusvaiheessa. Muihin kohtiin rakennetaan murske-kivituhkapolku, joka tarvittaessa salaojitetaan tai muuten putkitetaan. Reitin opastuksen yhteydessä on huolehdittava, että polulta ei tarpeettomasti poiketa.

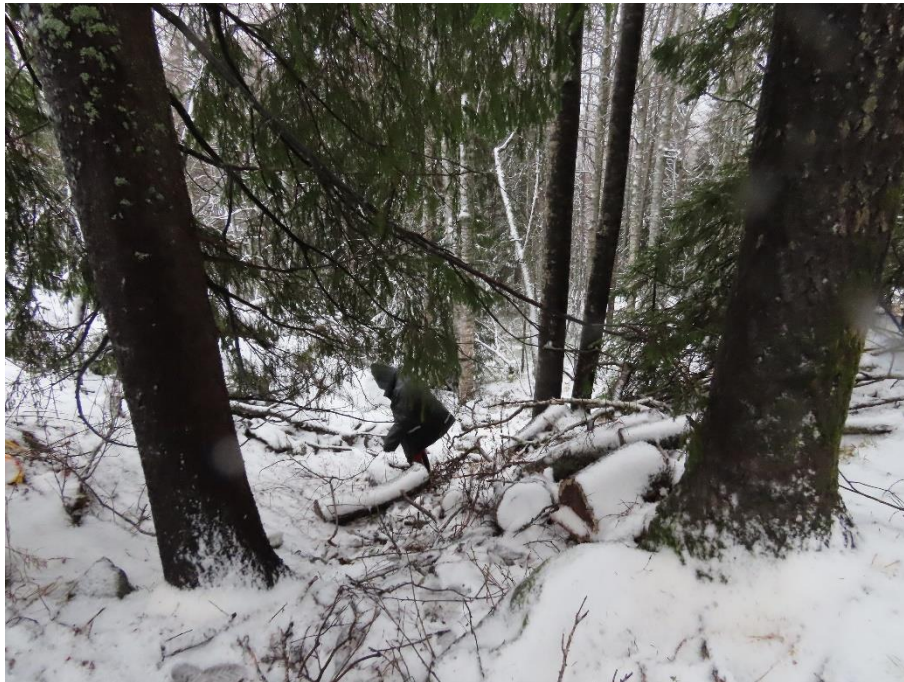
Kuva 2. Oikopolun alkupiste P1-alueen kulmasta alarinteeseen. Vasemmassa reunassa oleva kuusi joudutaan kaatamaan.

Polkureitiltä joudutaan kaatamaan 2-4 kpl läpimitaltaan 10-15 cm olevaa koivua ja kuusta, sekä lisäksi yksi läpimitaltaan noin 25 cm oleva kuusi aivan polun yläreunasta. Lisäksi muutamasta järeästä kuusesta

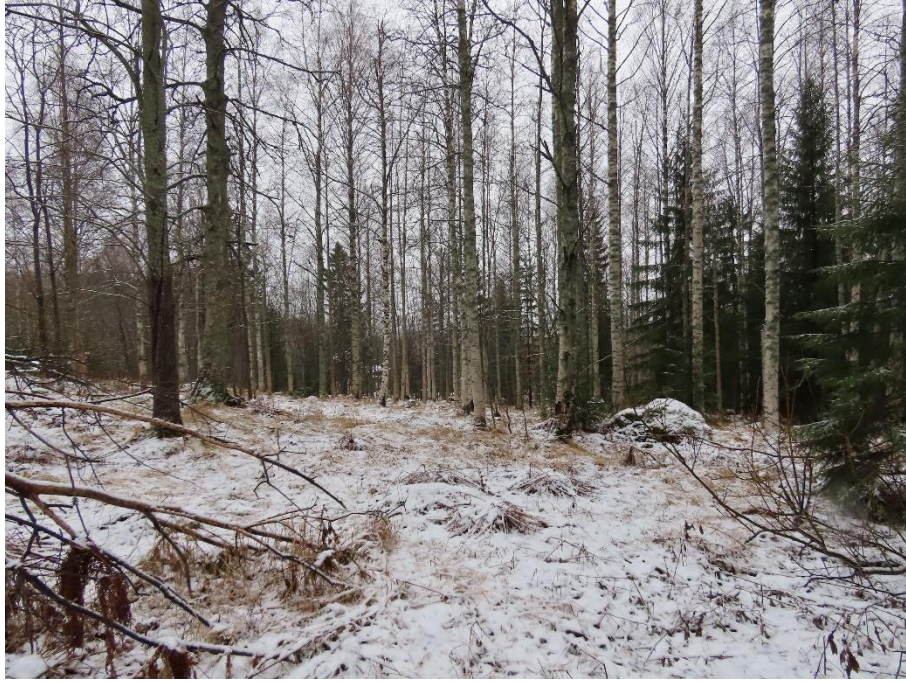
Kuva 3. Ylä-Kolintie 25:n kiinteistön pohjoisosaa kuvattuna länteen päin.

Ylä-Kolintie 25 kiinteistölle on suunniteltu asfaltoitu pysäköintialue (tukiparkki) ja sillä on varaus hotellirakentamiselle. Tämä Natura-arviointi sisältää vain kiinteistön pohjoisosaan suunnitellun tukiparkkialueen. Mahdollinen hotellirakentaminen vaatii erillisen Natura-arvion. Alue on kostea ja melko ravinteikas lehtomuuttuma, joka on kehittymässä kohti luonnontilaa. Vaikka kenttäkerroksen lajisto indikoi lehtoisuutta, puusto on voimakkaasti käsitelty. Alue on todennäköisesti entistä metsitettyä peltoa ja osittain pihapiirin reunamia. Alueelta löytyy kiviröykkiöitä ja kaivettuja oja. Kivikasat ovat Metsähallituksen kulttuuriperintöasiantuntijan mukaan viljelyröykkiöitä, joilla ei tässä tapauksessa ole merkittävää suojeluarvoa.

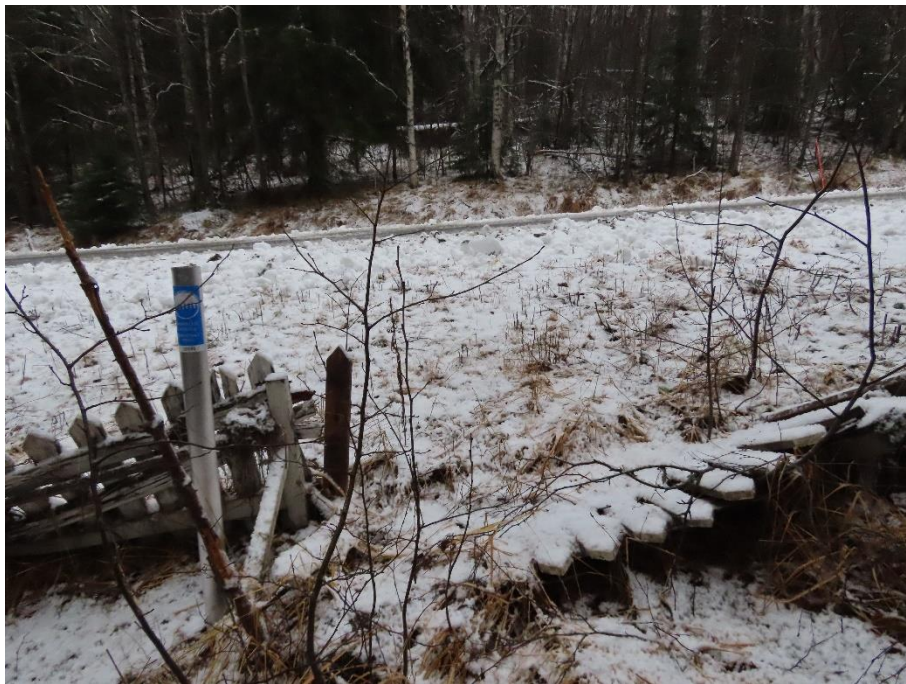
Kuva 4. Kansallispuistoon kuuluva biotooppikuvio 447, joka rajautuu Ylä-Kolintie 25 kiinteistöön tien eteläpuolella.

Ylä-Kolintie 25 eli tukiparkin kiinteistö ei sijaitse Kolin kansallispuistossa tai Natura-alueella, mutta kiinteistöön rajautuu 0,04 ha (biotooppikuvio 447) kansallispuistoon kuuluvaa aluetta (Liitekartta 2). Kuvio 447 ei kuitenkaan kuulu Natura-alueeseen eikä täytä minkään Natura-luontotyyppin kriteereitä. Kuvio on pääosin tienpiennarta, jossa kasvaa mm. maitohorsmaa, heiniä ja komealupiinia. On todennäköistä, että tuo kuvio jää pysäköintisuunnitelmissa joko suoraan tai epäsuorasti rakentamisen alle.

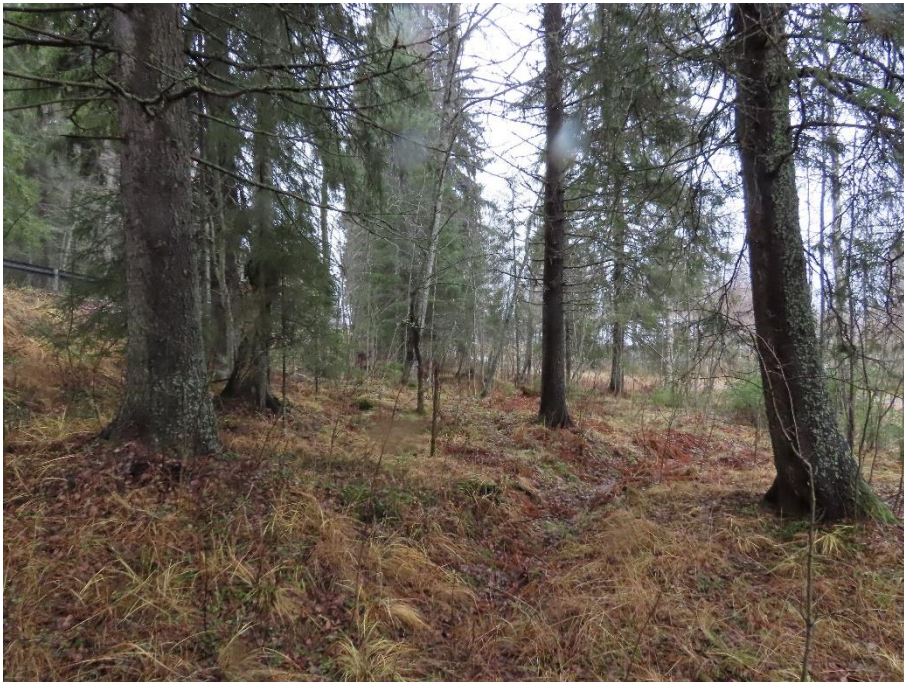
Kuva 5. Kolin sataman siirtopolun tulevaa linjausta alueen eteläosasta, jossa on kosteaa ja tuoretta lehtoa.

Polun pohjoisosa voidaan rakentaa murske- ja kivituhkapintaiseksi. Eteläosassa murskepohjainen polku uppoaisi todennäköisesti nopeasti pehmeään maahan, tuhoaisi pohjakerroksen lajistoa ja häiritsisi veden kulkua alueella. Eteläosaan tulee rakentaa kivituhkapolun sijaan tolppien päällä oleva lankkusilta. Polun reitti on kokonaisuudessaan valittava niin, ettei järeitä kuusia kaadeta ja myös niiden juuristoa pyritään varjelemaan kulumiselta. Polku on rakennettava mahdollisimman kapealla työskentelykaistalla, mutta pieniläpimittaista puuta saa kaataa, jos on pakko.
