ASEMAKAAVAN MUUTOS JA LAAJENNUS, MÄHKÖNSILTA Brahean (I) ja Mähkön (VI) kaupunginosat

KAAVASELOSTUS, LUONNOS

Tutkimusraportti

Lieksanjoen kaarisilta, Lieksa

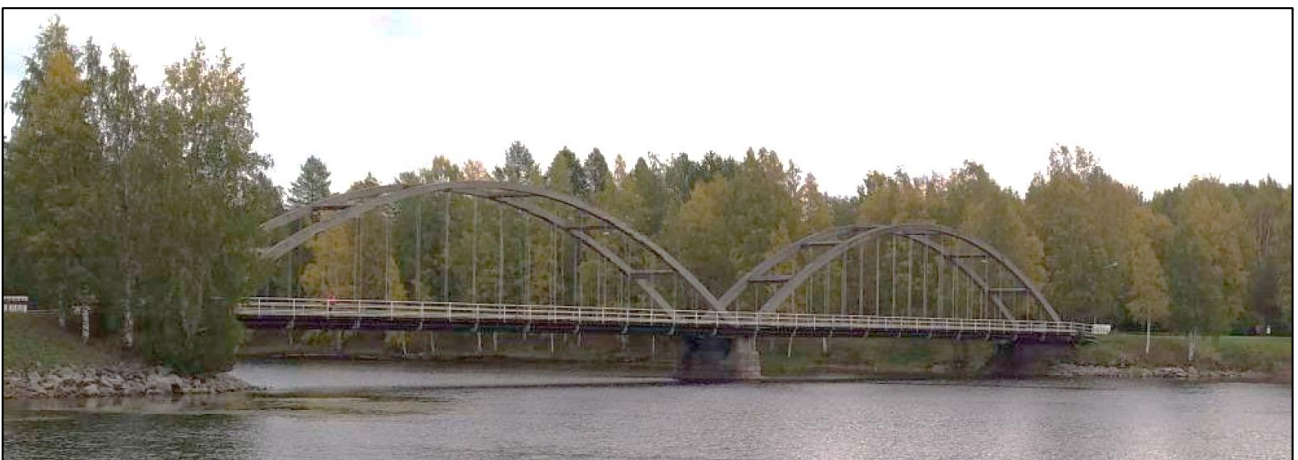
Kuva 5. Mähkönsilta (Kuva Kaisa Mäkinie mi 2020).

Silta on valmistunut vuonna 1930. Silta on kaksiaukkoinen teräsrakenteinen ja betonikaarin ja terästangoin kannateltu silta, jossa kaksi identtistä siltaa yhtyvät keskituen kohdalla.

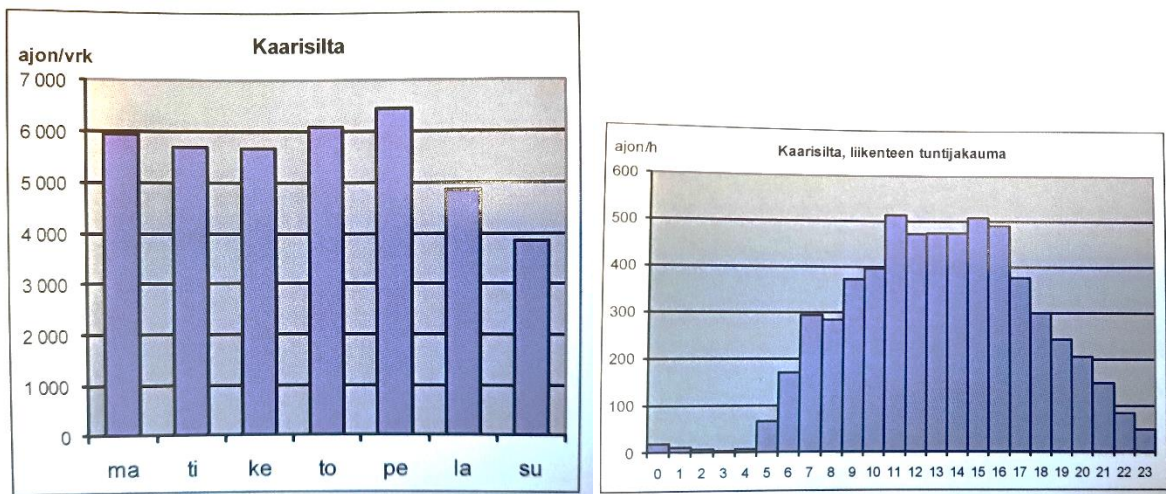
Kuvat 7 ja 8. Vuonna 2009 tehdyn liikennelaskelman perusteella sillan keskimääräinen vuorokausiliikenne (Pielisentien yleissuunnitelma välillä Asemakatu-Siltakatu, Sito Oy 2009).

Rantalan ja Mähkön suunnan liikenne pystyi suuntautumaan suoraan kohden Lieksan ydinkeskustaa Lieksanjoen yli. Ajoneuvojen määrä oli noin 5 500–6 000 ajoneuvoa vuorokaudessa (ajon/vrk) poikkileikkauspisteessä Siltakadun eteläpäässä / Mähkönsillalla. Liikenne suuntautui pääasiassa sillan jälkeen pohjoisessa Pielisentielle tai haarautui vähäisemmässä määrin rinnakkaiskaduille (Korpi-Jaakonkatu, Koski-Jaakonkatu tai Simo Hurtankatu). Varsinaista kaupungin läpiajoa ei juurikaan ollut Siltakadun kautta, vaan reitti palveli pääasiassa vain kaupunkikeskustaan suuntautuvaa työpaikka- ja asiointiliikennettä.

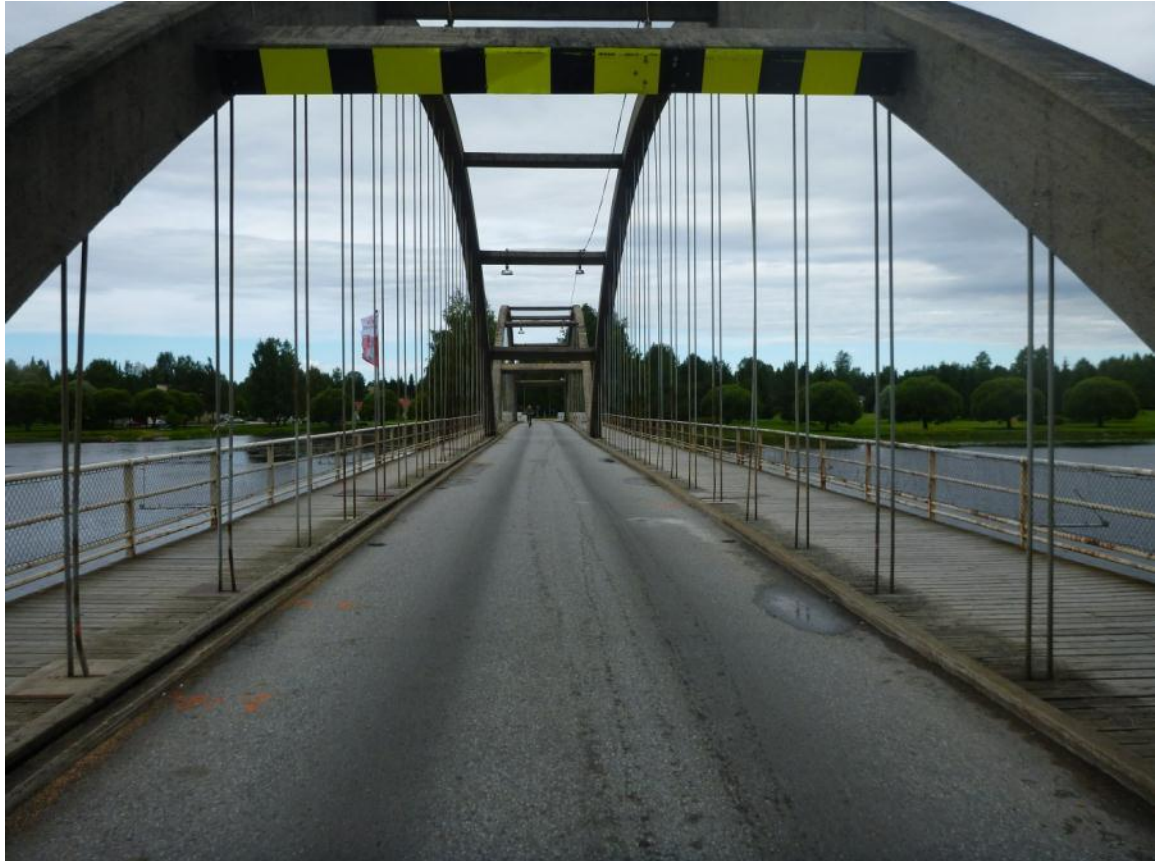
Kuva 2. Yleiskuva sillan päältä Rantalasta keskusta.

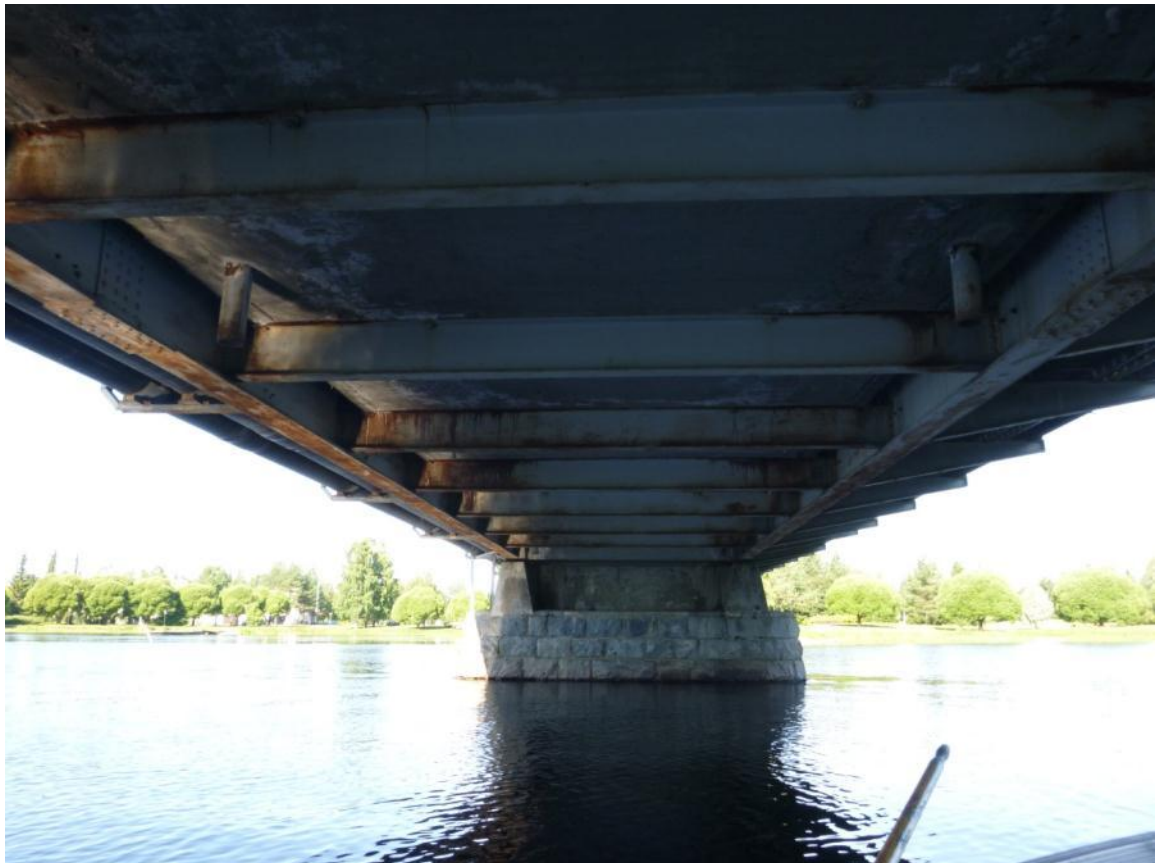
Kuva 3. Yleiskuva sillan alta.

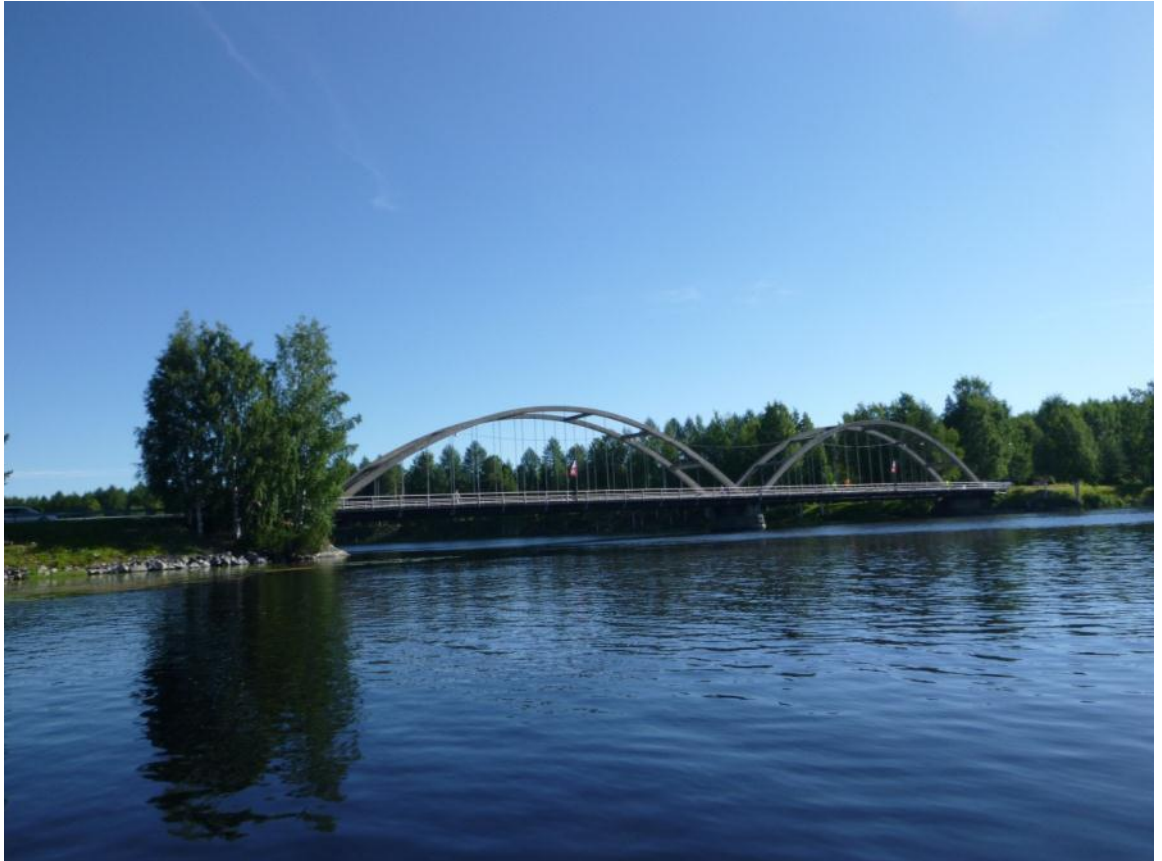
Kuva 4. Yleiskuva sillan oikealta sivulta.

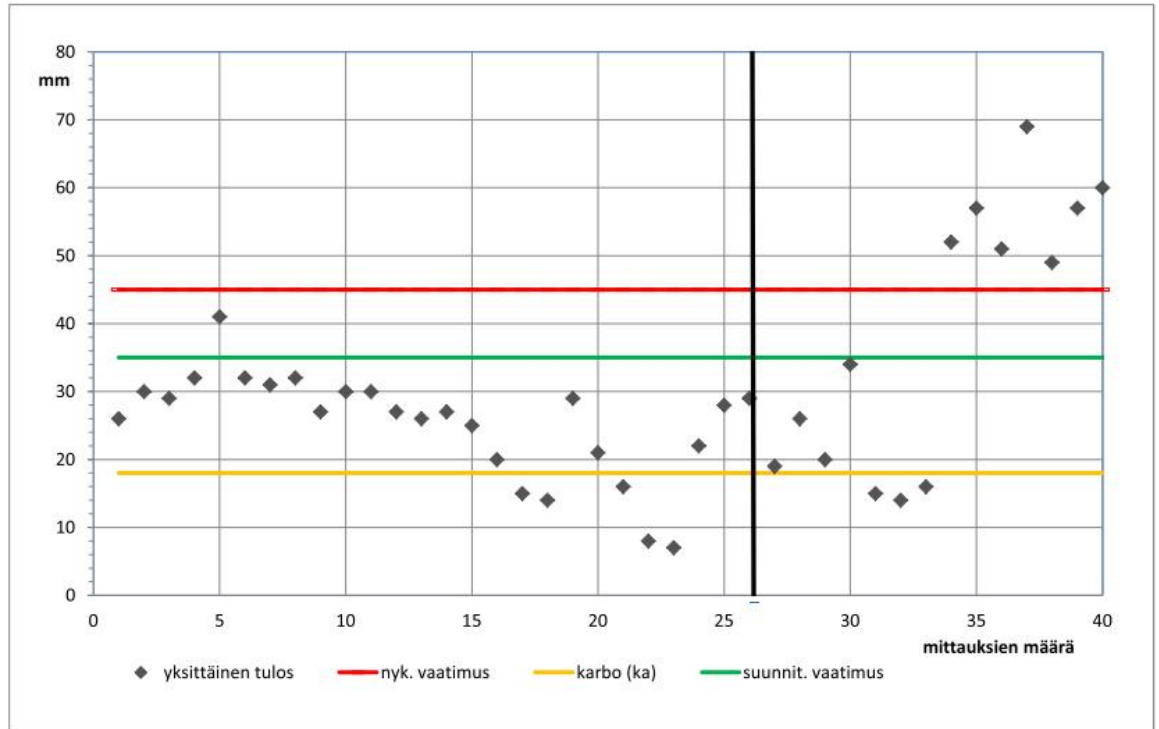
Keskustan puoleisten kaarten (kaari T1-T2) sivu- ja alapintojen betonipeitteet alittavat pääosin nykyisen betonipeitevaatimuksen joka on 45 mm. Betonipeitteet ovat pääosin vain noin 15-31 mm. Kaaren yläpinnassa betonipeitteet ovat parempia

Karbonatisoituminen on keskustan puoleisissa kaarissa edennyt syväälle ja on jo saavuttanut osan betoniteräksistä kaarten sivu- ja alapinnoissa. Lisäksi kaarissa on paljon valuvikoja, halkeamia ja rapautumista jotka edistävät karbonatisoitumisen etenemistä. Karbonatisoituminen aiheuttaa betoniteräksille vakavan korroosiovaaran.

Kuva 7. Keskustan puoleinen kaari. Sarake 1 = 1.8 o. Sarake 2 = poikkipalkki kohdassa 1.8.

- Keskustan puoleisten kaarten (kaari T1-T2) sivu- ja alapintojen sekä poikkipalkkien ovat pääosin vain noin 15-31 mm. Karbonatisoituminen on keskustan puoleisissa kaarissa edennyt syvälle ja on jo saavuttanut osan betoniteräksistä kaarten sivu- ja alapinnoissa. Karbonatisoituminen aiheuttaa betoniteräksille vakavan korroosiovaaran. Betonilaatu on selvästi heikkoa ja/tai kaarissa on selvää rapautumista. Kaarissa on paljon valuvikoja, halkeamia ja rapautumista jotka edistävät karbonatisoitumisen ja korroosion etenemistä.

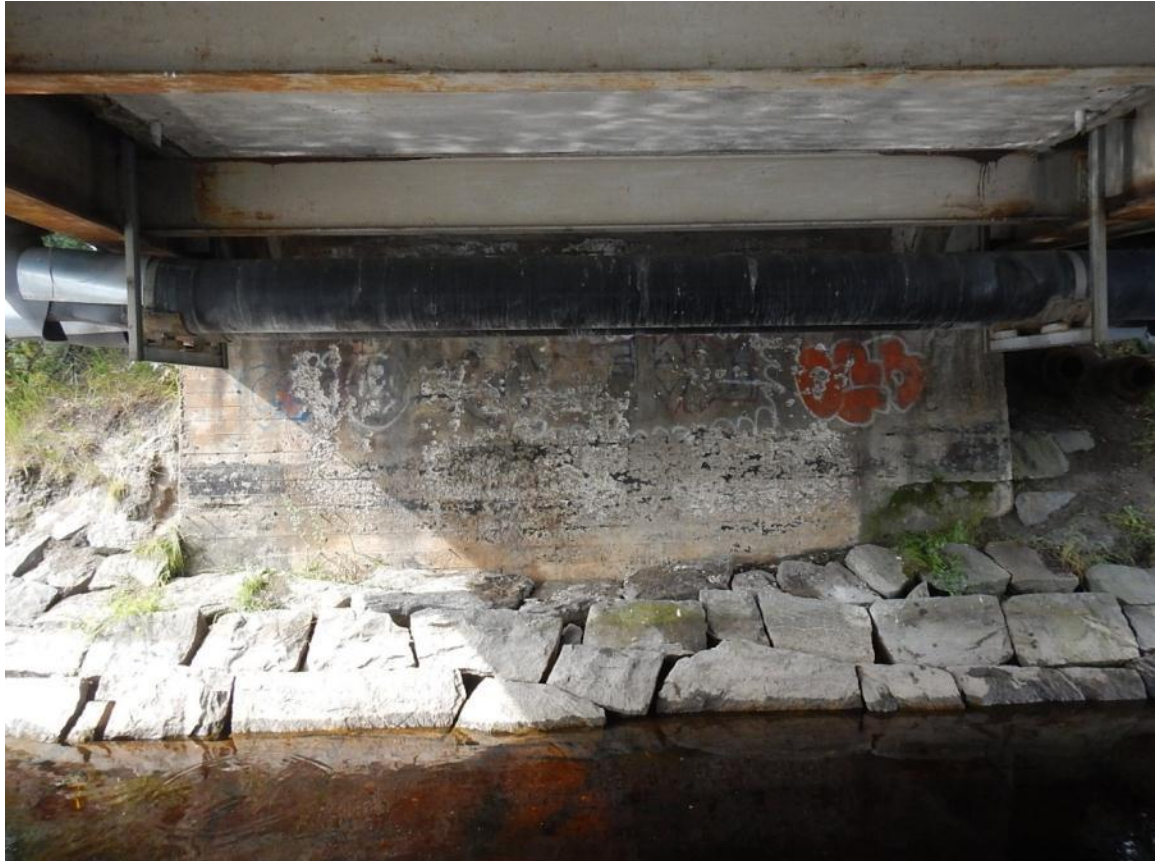
Kuva 11. Molempien etumuurien betonipinnat ovat vakavasti rapautuneet.

- Etumuurien pitkälle edennyt rapautuminen molemmilla maatuilla 1,3 v/o, 10 m², Rapautuman syvyys on noin 10-20 mm. Betoniteräksiä ei ole näkyvissä. Ei vielä vaikutusta etumuurirakenteiden kantavuuteen.
- Otsamuurien rapautuminen molemmilla maatuilla 1,3 v/o, 4 m².
- Siipimuurien rapautuminen molemmilla maatuilla 1,3 v/o, 10 m². Rapautuminen ei ole edennyt yhtä pitkälle, kuin etumuuressa.
- Etu – ja otsamuurien halkeilu tuella 3, 7 m. Halkeilun syy saattaa olla välituen liikkuminen. Osa halkeilusta on todennäköisesti kuivumiskutistuman aiheuttamaa.

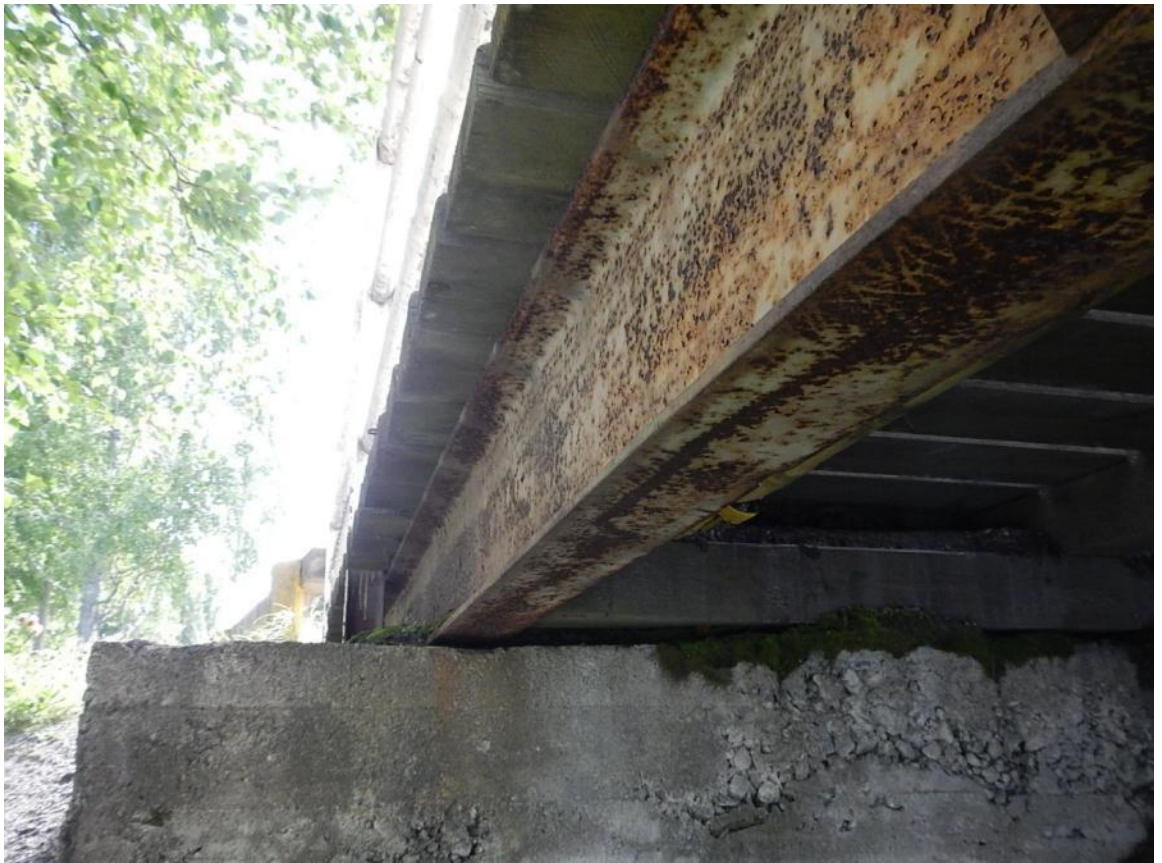
Kuva 13. Alusrakenteen reunaulokkeen pituuskannattajan ruostumista.

- Maatuen reunaulokkeiden teräspalkkien vakava ruostuminen tuilla 1 ja 3, 10 m², vakavinta ruostuminen on suojaamattomassa hitsiliitoksessa (kts. kohta maatukien teräsrakenteet).
- Välituen yläosan ja kivien halkeilu. Halkeilun syy saattaa olla välituen liikkuminen. Halkeamat edistävät välituen rapautumista. Tukivalussa on lohkeamia.
- Välituen kivien saumausten irtoilu ja halkeilu.

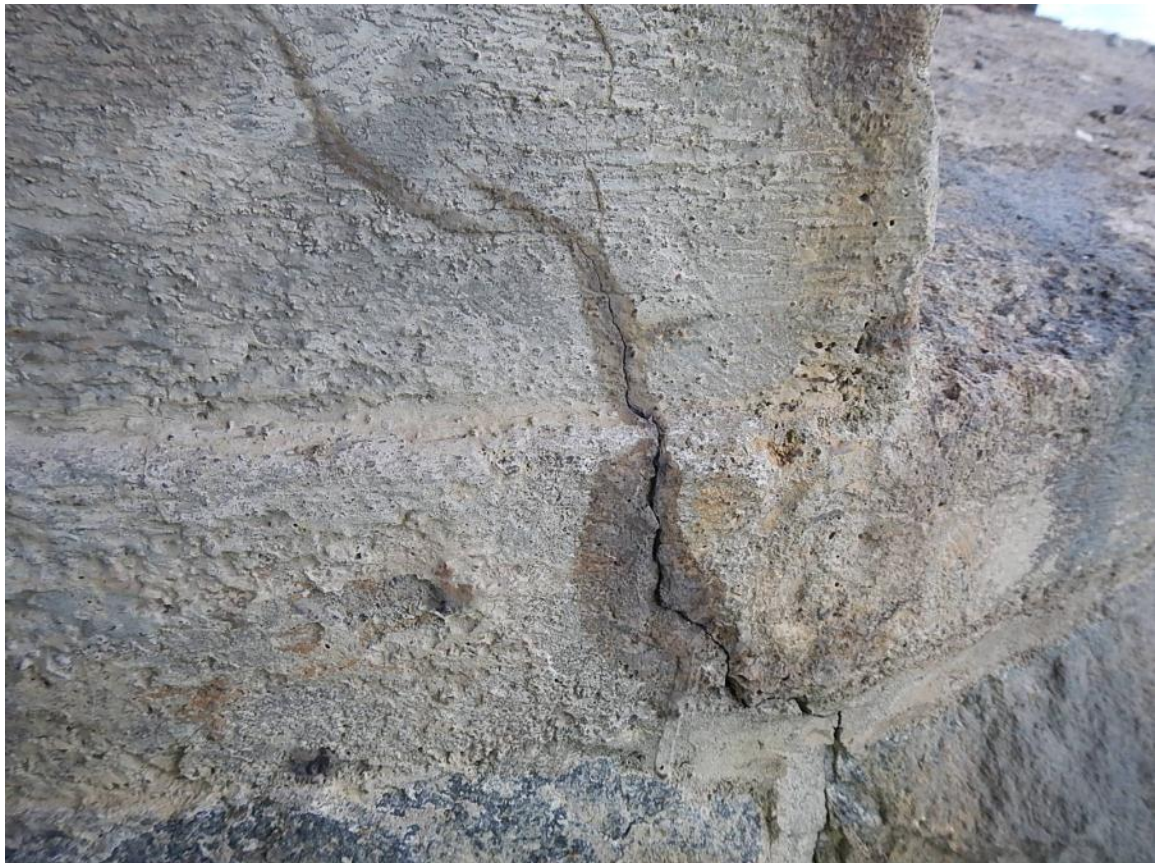
Kuva 15. Välituen yläosan halkeilua.

- Maatuen reuna-olotteissa on erittäin vakavaa ruostumista (pituuskannattimet).
- Välituen yläosassa on halkeilua. Halkeamat jatkuvat tuen alaosaan myötäillen kivien saumoja. Joitakin kiviä on halki. Todennäköisesti välituella on tapahtunut painumista.

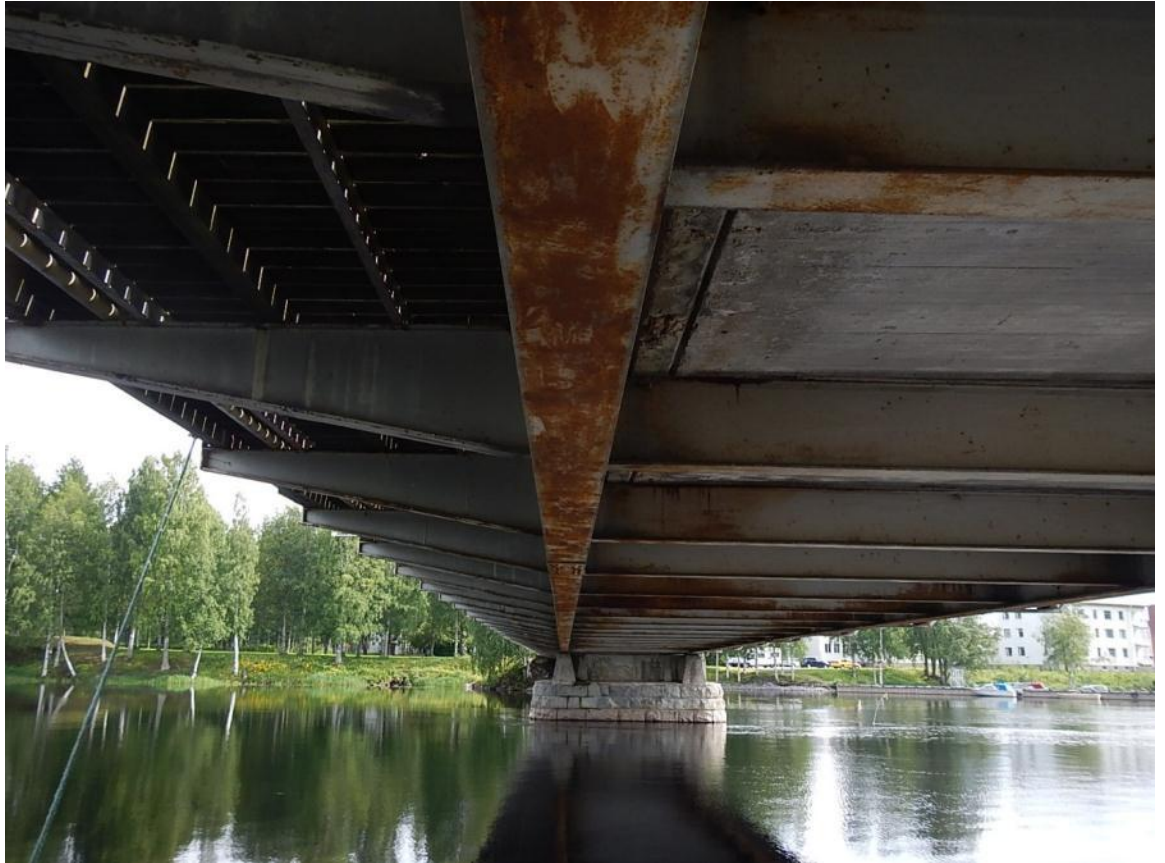
Kuva 22. Pituuskannattajan alalaipan ruostumista.

- Sekundäärissä pituuskannattajissa on merkittävää ruostumista sekä ala- että ylälaipoissa, 1-3 v/o, 100 m². Pahinta ruostuminen on kohdissa, joissa rakenteen päälle on kertynyt likaa. Näissä paikoissa kosteus on nopeuttanut korroosioprosessia. Korroosio ei kuitenkaan uhkaa sillan säilymistä käyttöikätaavoitteen (20 vuotta) aikana.

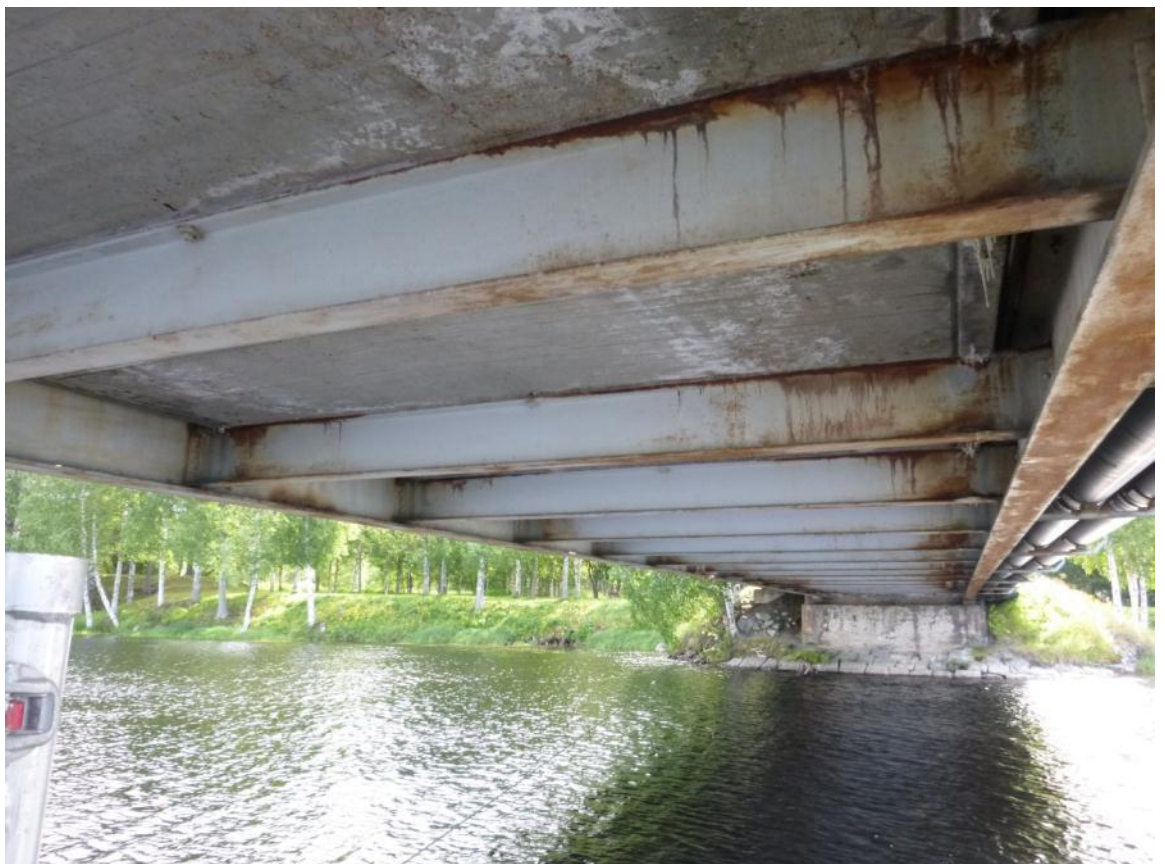
Kuva 23. Poikkikannattajien ruostumista.

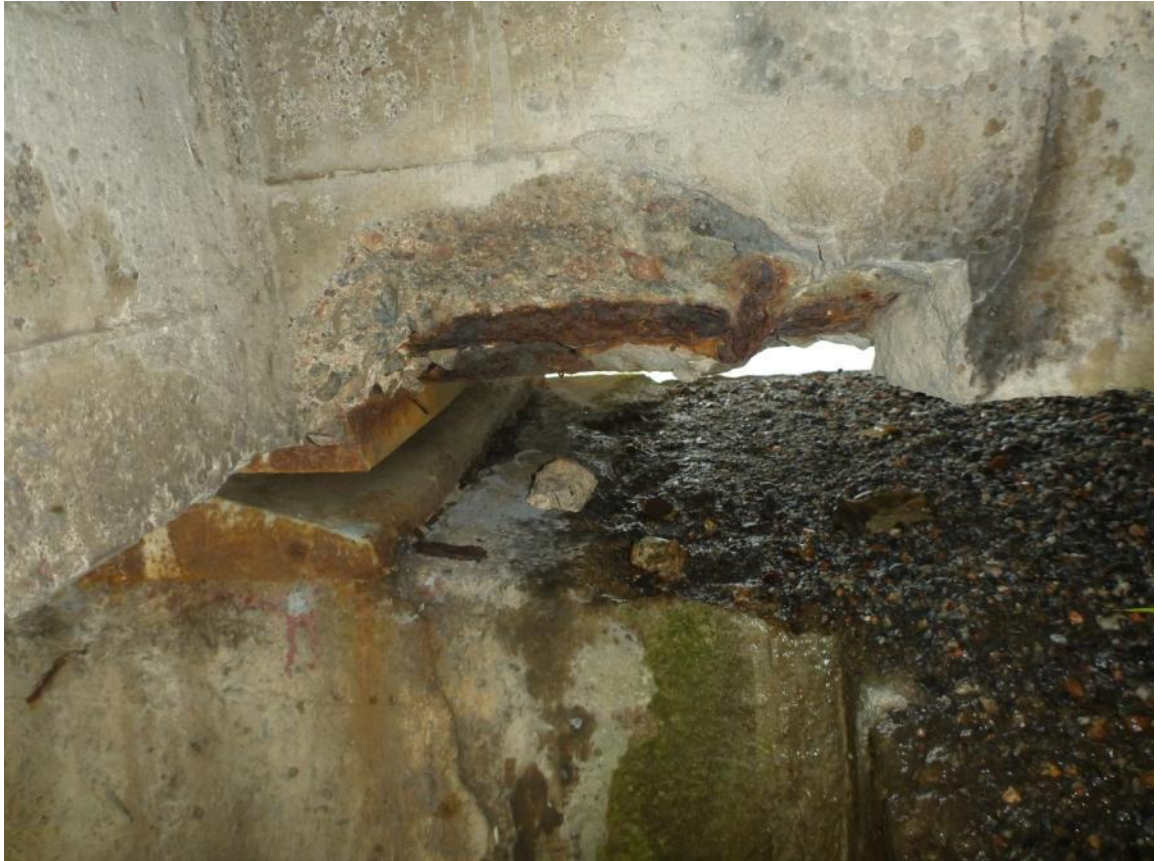
Kuva 26. Kansilaatan pään ruostumista välituella.

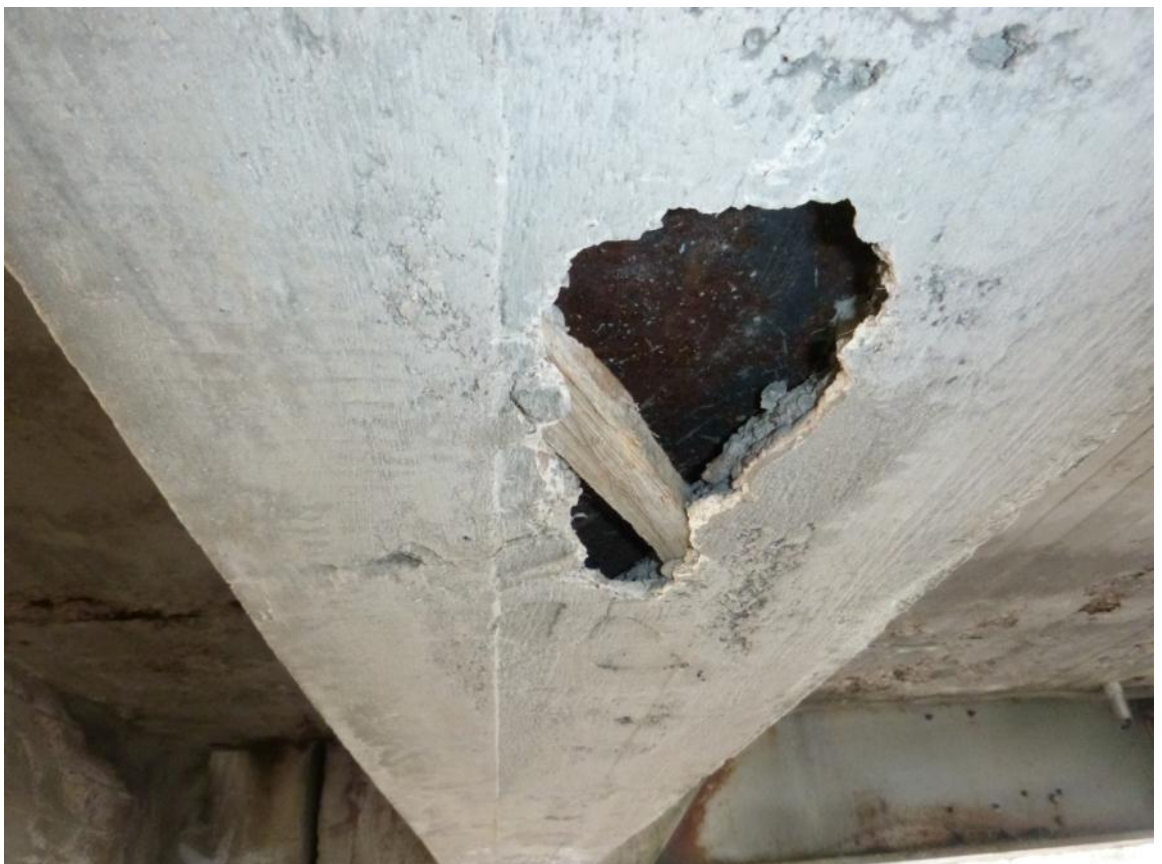
Kuva 27. Kansilaatan päätypalkin lohkeama on paljastanut kantavan teräspalkin.

- Pituuskannattajien liitoksissa tai poikkikannattajien niittiliitoksissa pituuskannattajiin ei havaittu ongelmia.
- Kansilaatan päissä on ruostumisen aiheuttamia lohkeamia ja halkeamia. Päätypalkkien sisään on valettu kantavat teräspalkit, joiden ruostumisesta ja kuoren valuvioista lohkeilu johtuu.

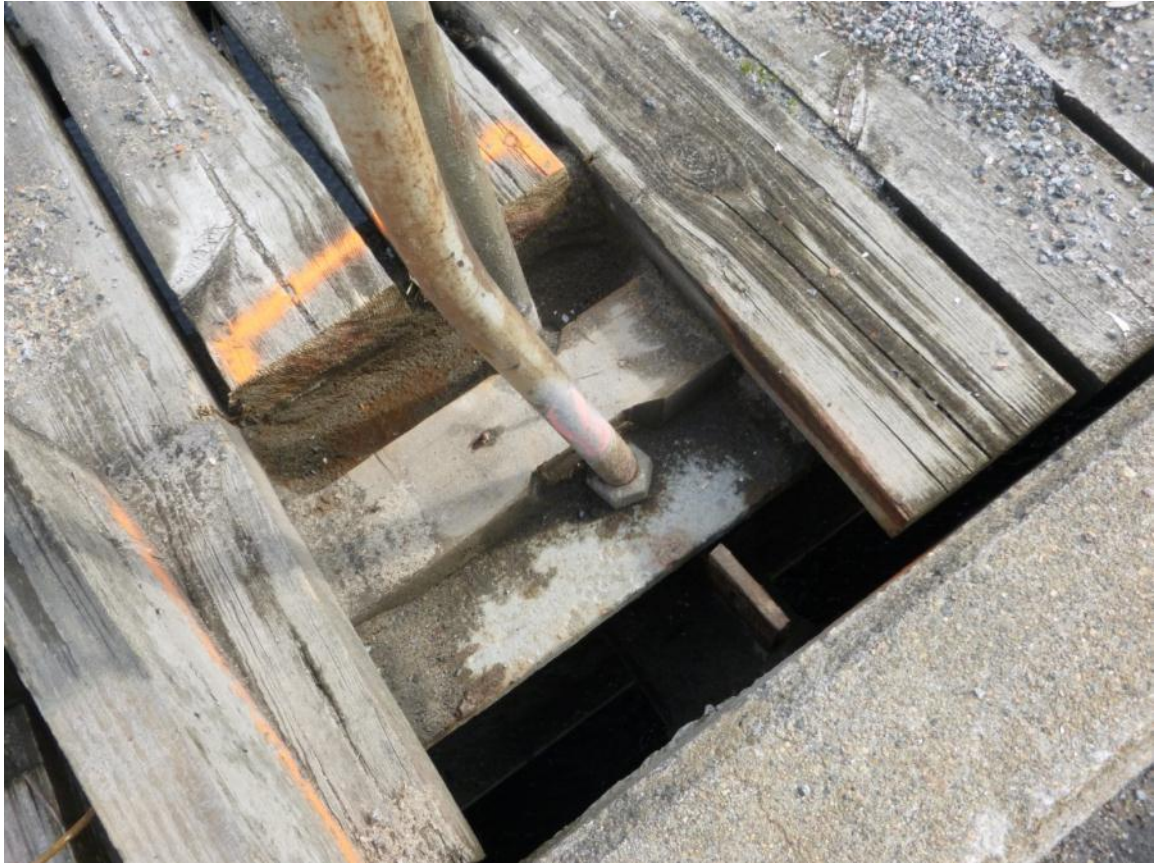
Avauksessa havaittiin että palkin yläpinnan päälle on kertynyt runsaasti soraa ja muuta roskaa, joka pitää rakenteen kosteana ja lisää merkittävästi korroosiota.

Kuva 30. Puhdistettu vetotankojen alapään liitoskohta.

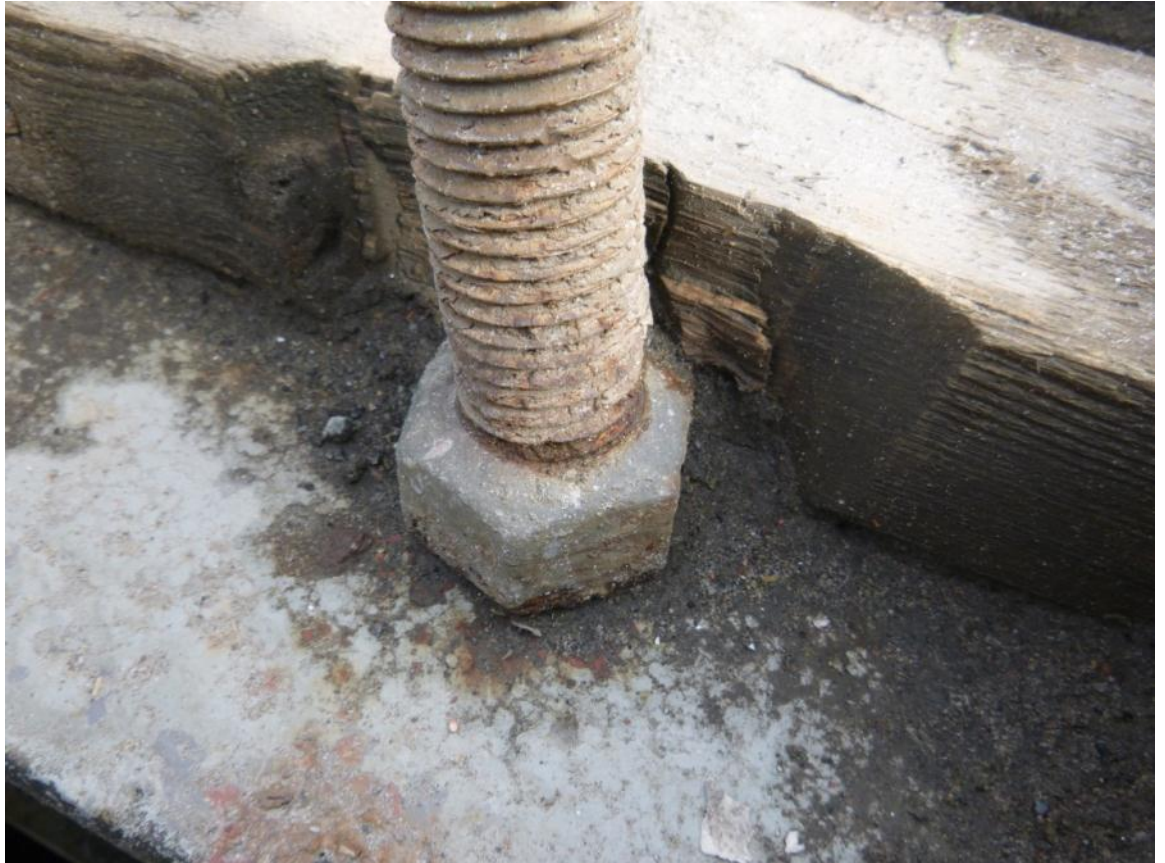
Yhden tutkitun vetotangon kierteissä on tangon kapasiteetin kannalta vakavaa korroosiota. Törmäyksessä kierteen pintakäsittely on irronnut ja kierteisiin on myötäämisen johdosta syntynyt säröilyä. Nämä yhdessä kosteutta sitovan soran ja roskan kanssa lisäävät merkittävästi korroosiota. Korroosiosuojauksen korjaaminen törmäyksessä vaurioituneissa rakenteissa olisi ollut paikallaan.

Kuva 31. Tanko on jo käytännössä poikki. Kapasiteettia ei enää ole.

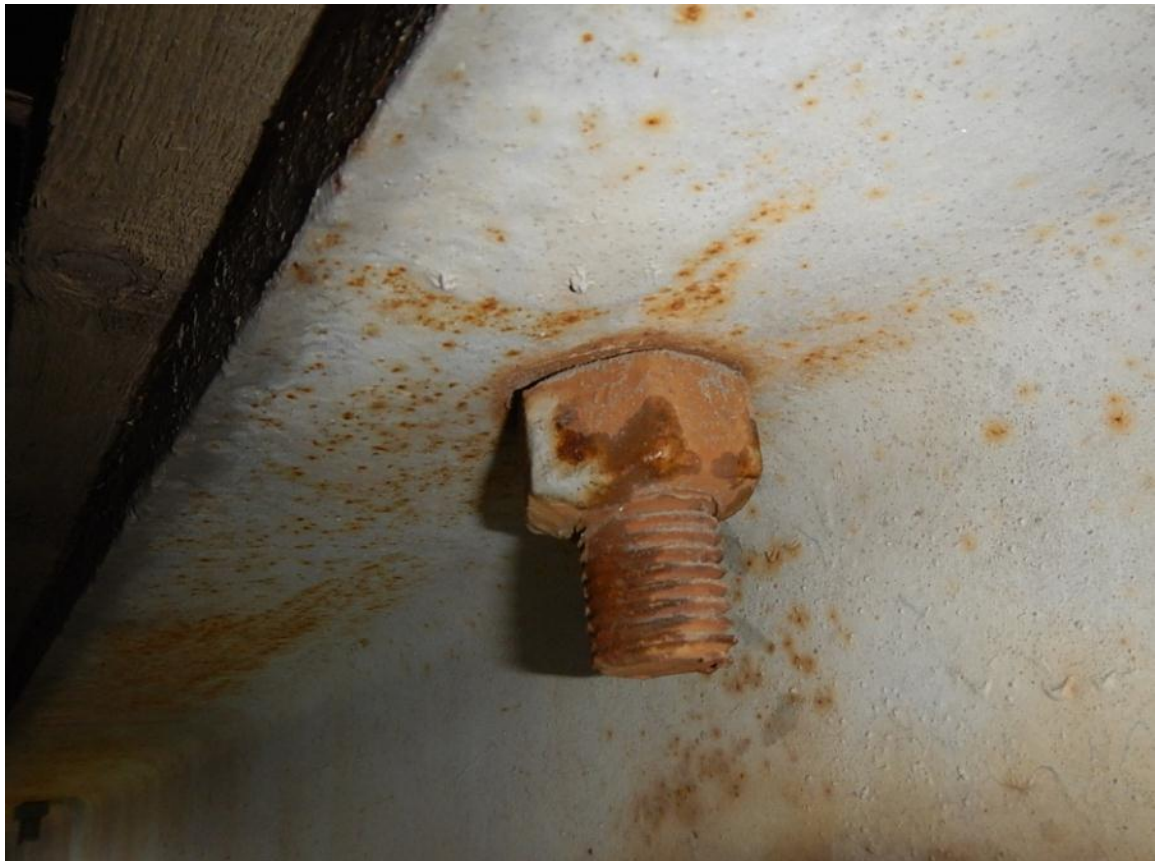
Kuva 32. Kuvassa on löystyneen tangon alamutteri. Tämä tanko ei kannaa.

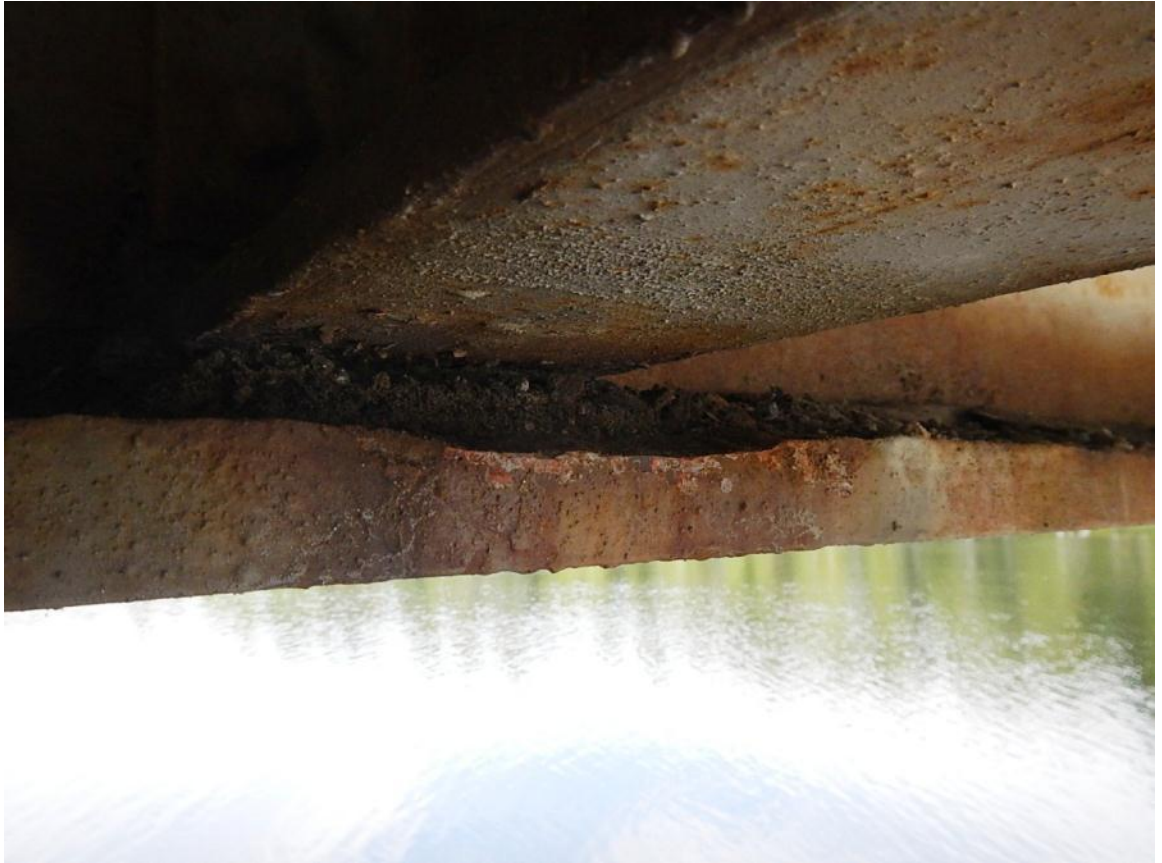
Poikkipalkin alle kerääntyy likaa joka lisää jäykistepalkin alalaipan yläpinnan korroosiota. Paikoitellen alalaipan reunassa on merkittävää syöpmää. Alalaipan paksuudeksi mitattiin keskimäärin 28...32 mm. Teräsrakenteet tulee puhdistaa kosteutta sitovasta liasta, jotta syöpmän eteneminen hidastuu.

Kuva 34. Kuvassa poikkipalkin alle on kertynyt likaa ja alalaipan yläpinnassa vakavaa syöpymää 7...9 mm

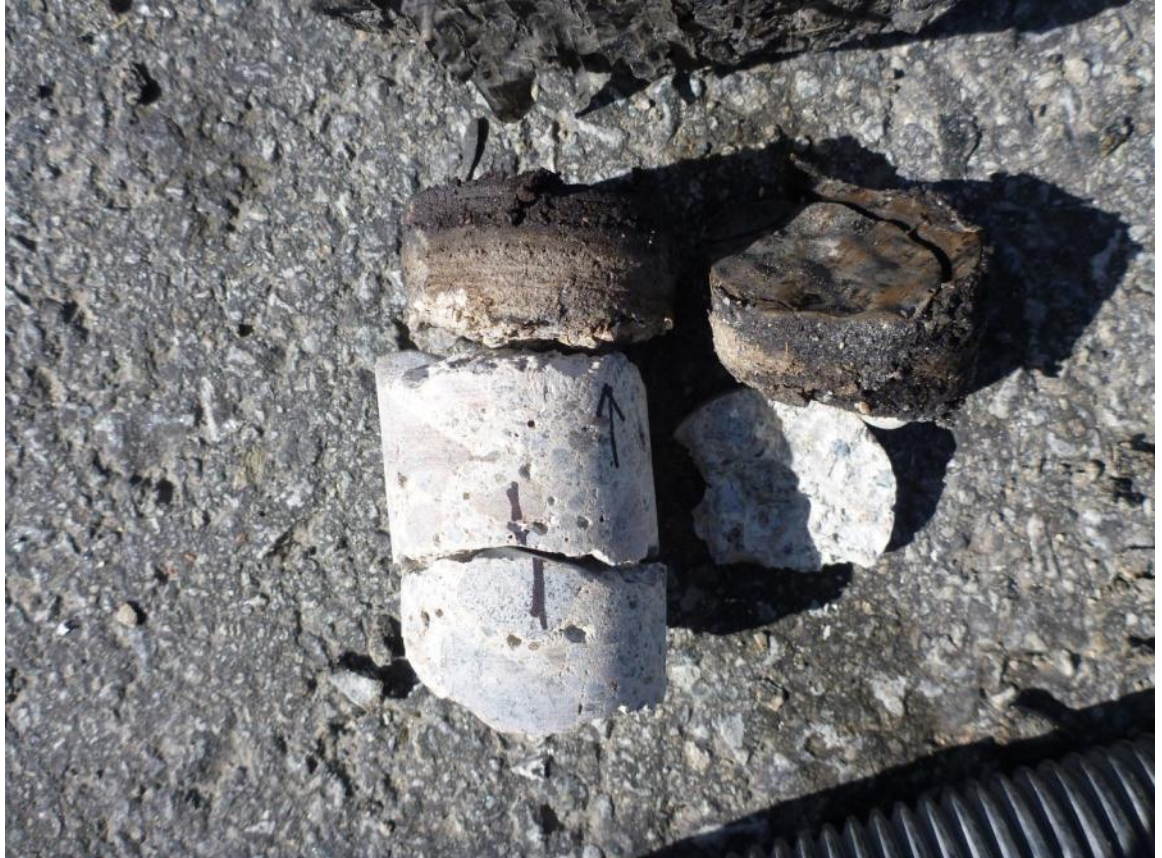
Kuva 37. Avauskohdan 3 (T1 + 58,3 m, vas. reunapalkki + 0,3 m). Kansilaatassa on vakavaa pakkasrapautumista ja kalkkihärmää.

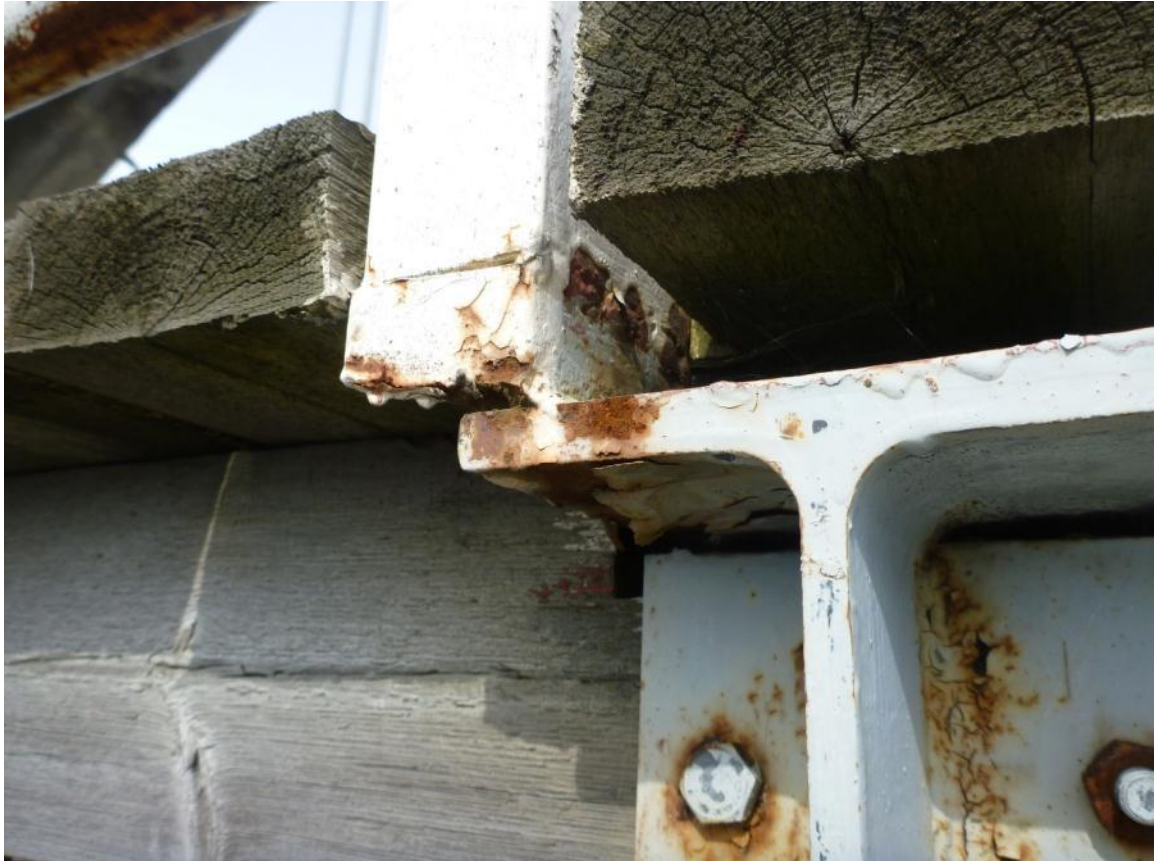
Kaiteiden liitokset on tehty hitsaamalla ulokkeiden poikkikannattajiin. Kaidetolpat eivät ole sattuneet keskeisesti kannattajiin ja liitokset ovat hyvin epämääräisiä, 1-3 v.o, 100 kpl. Lisäksi kaiteissa on ruostumista.

Kuva 39. Sillankaiteen ruostumista ja epämääräinen hitsiliitos.

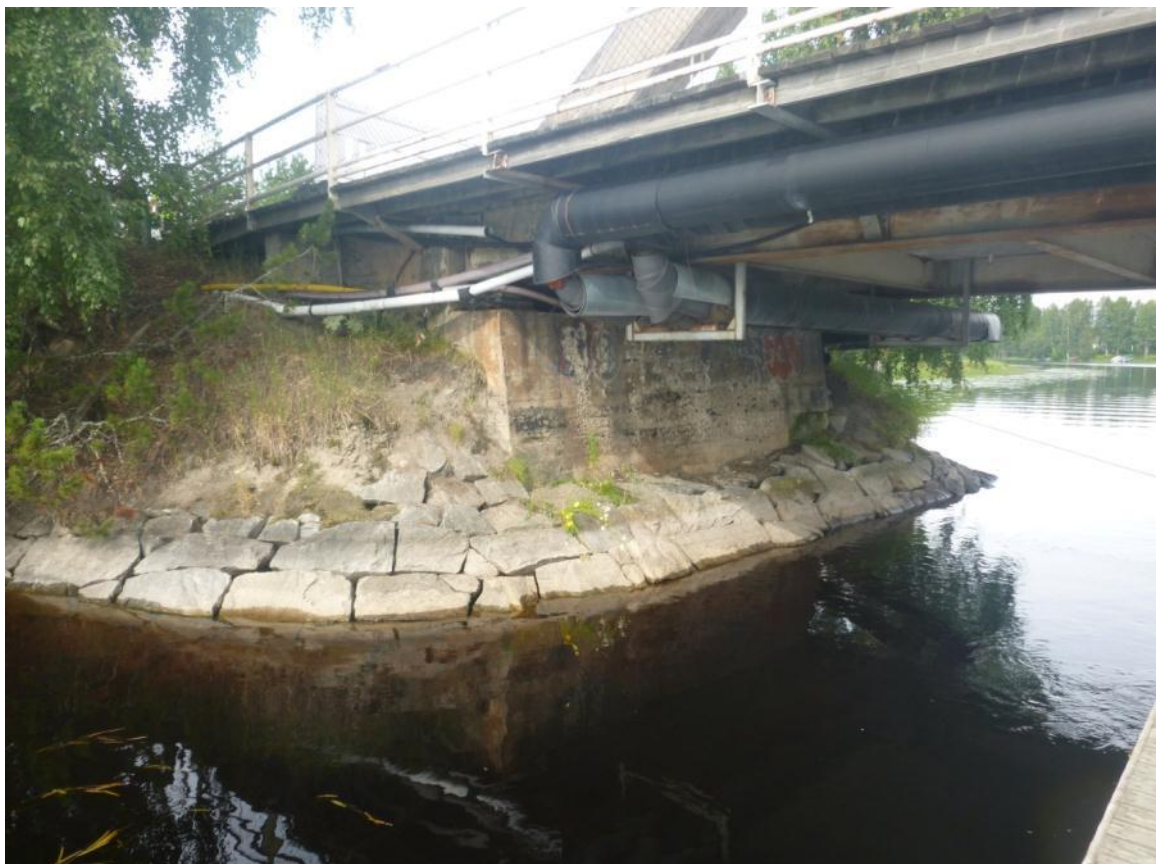
Sillalla on kaksi kaukolämpöputkea, jotka kulkevat länsireunan jalkakäytävälevennyksen alla. Sillan keskustan puoleisella maatuella putket koukkaavat tuen edestä ja kulkevat maan alle sillan itäreunalla. Kaukolämpöputkien kannattamissa / kiinnikkeissä on ruostumista.

Kuva 45. Kaukolämpöputket koukkaavat maatuen edestä sillan toiselle puolelle.

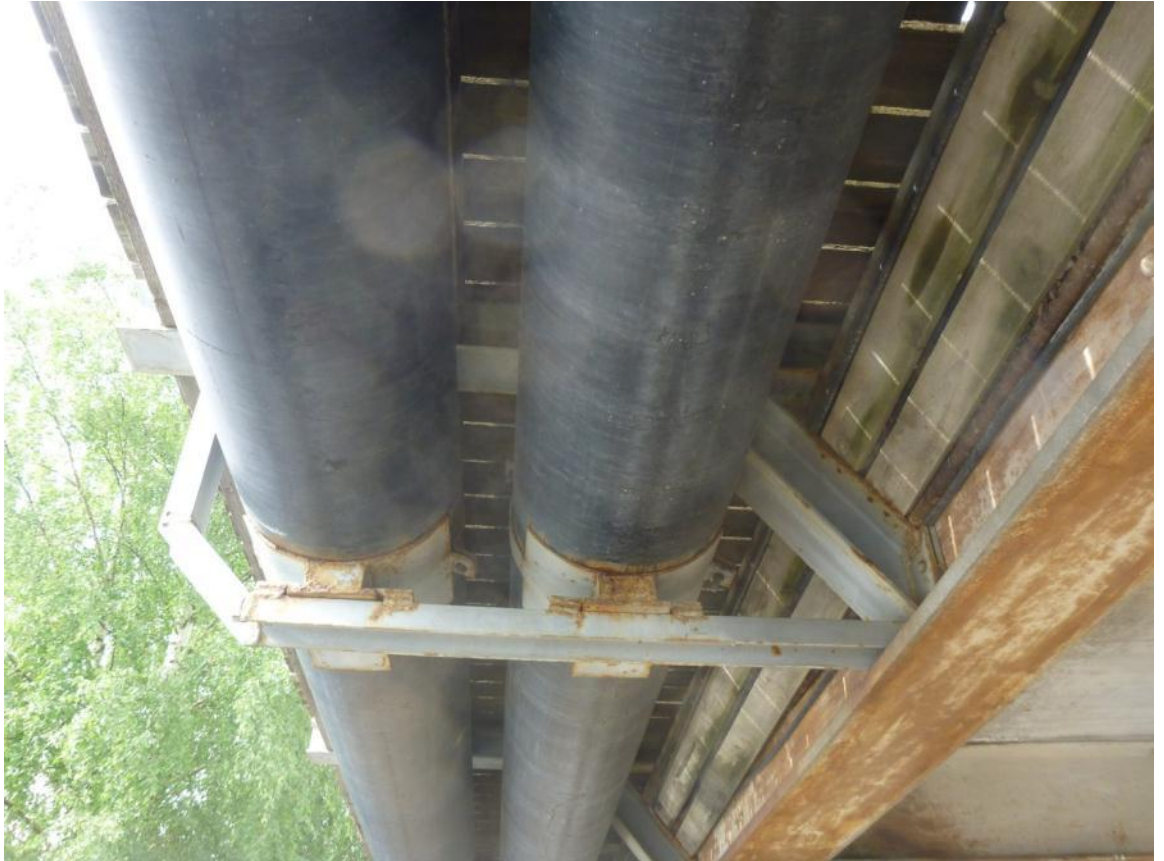
Itäreunalla (sillan vasemmalla puolella) kulkee yksi kaapelien suojaputki. Länsireunalla on muutamia kaapeleita jalkakäytävän levennyksen kannattimien päälle tehdyssä puisessa kaapelikourussa.

Kuva 46. Kaukolämpöputken kannattimet. Nurkassa on lautarakenteinen kaapelikouru.

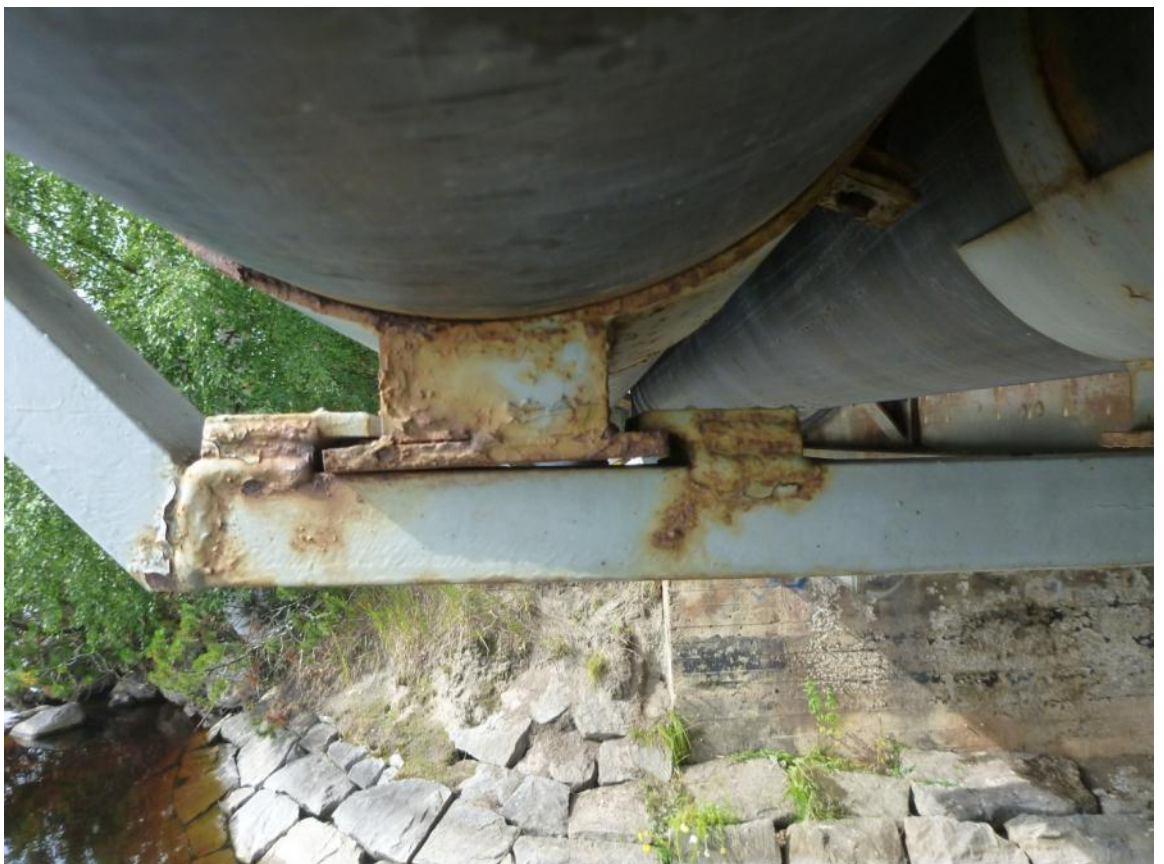
Kuva 47. Putken kiinnikkeissä on ruostumista etenkin hitsiliitoksissa.
