ASEMAKAAVAN MUUTOS JA LAAJENNUS, MÄHKÖNSILTA Brahean (I) ja Mähkön (VI) kaupunginosat

KAAVASELOSTUS, LUONNOS

Tutkimusraportti

Lieksanjoen kaarisilta, Lieksa

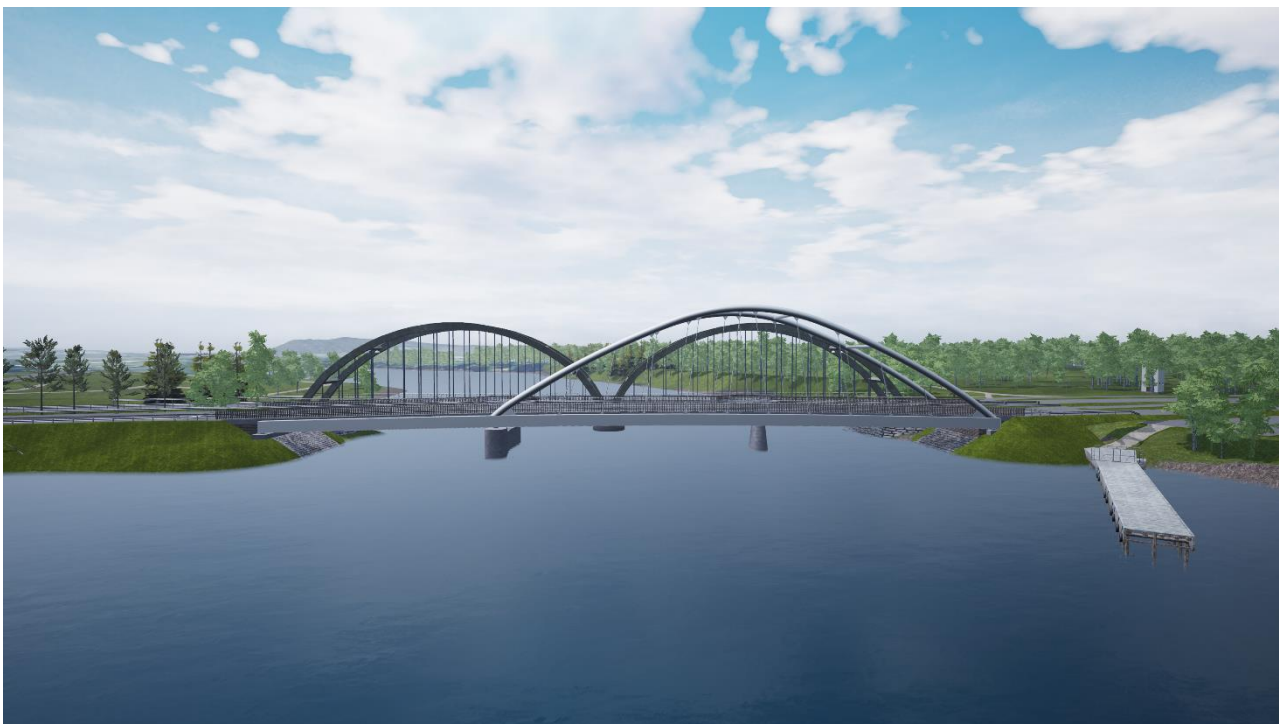
Uusi kaarisiltavaihtoehto on jätetty pois vaihtoehdoista rakenteellisten haasteiden sekä sen huomattavan kalleuden vuoksi.

Maisemallinen esitys rinnakkaisista silloista ja niiden katumuutoksista ja maisemallisesta vaikutuksesta Lieksan joella ja kaupunkikuvassa erilaisilla siltavaihtoehdoilla.

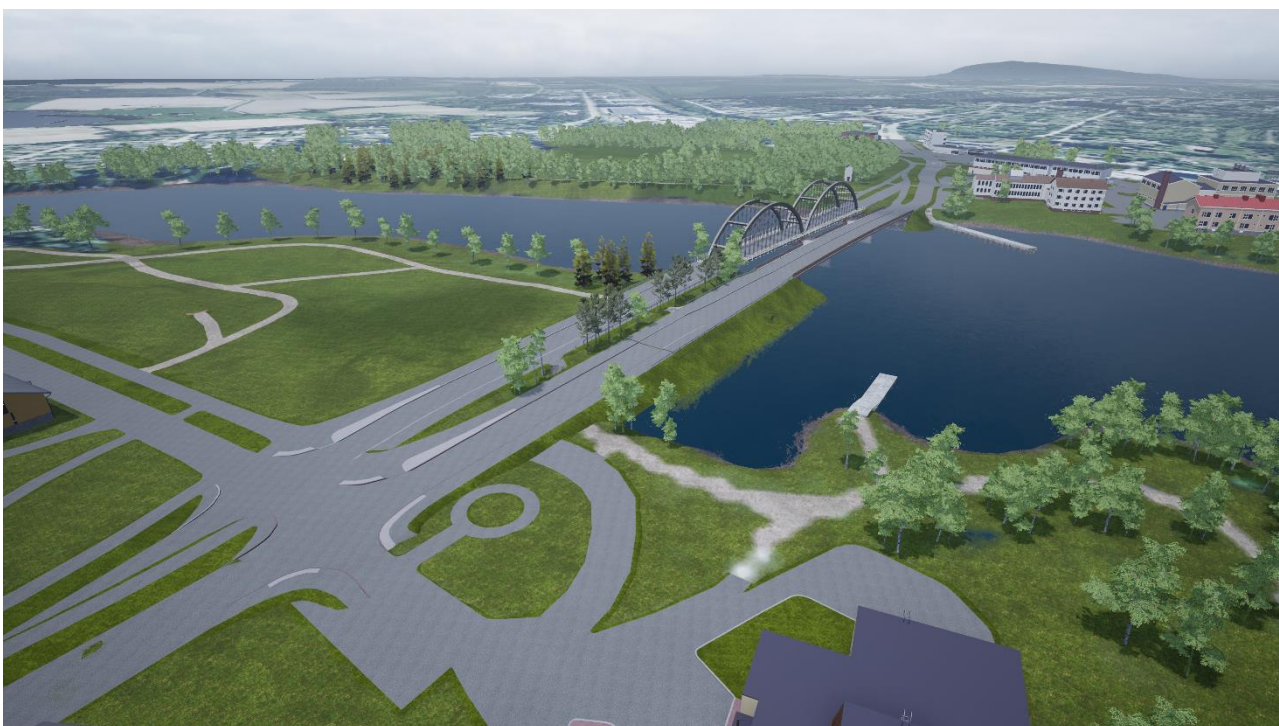
Toinen rinnakkainen katu vie runsaasti olemassa olevaa tonttimaata, muuttaa alueen puistoja ja lisää joen pengerryksiä.

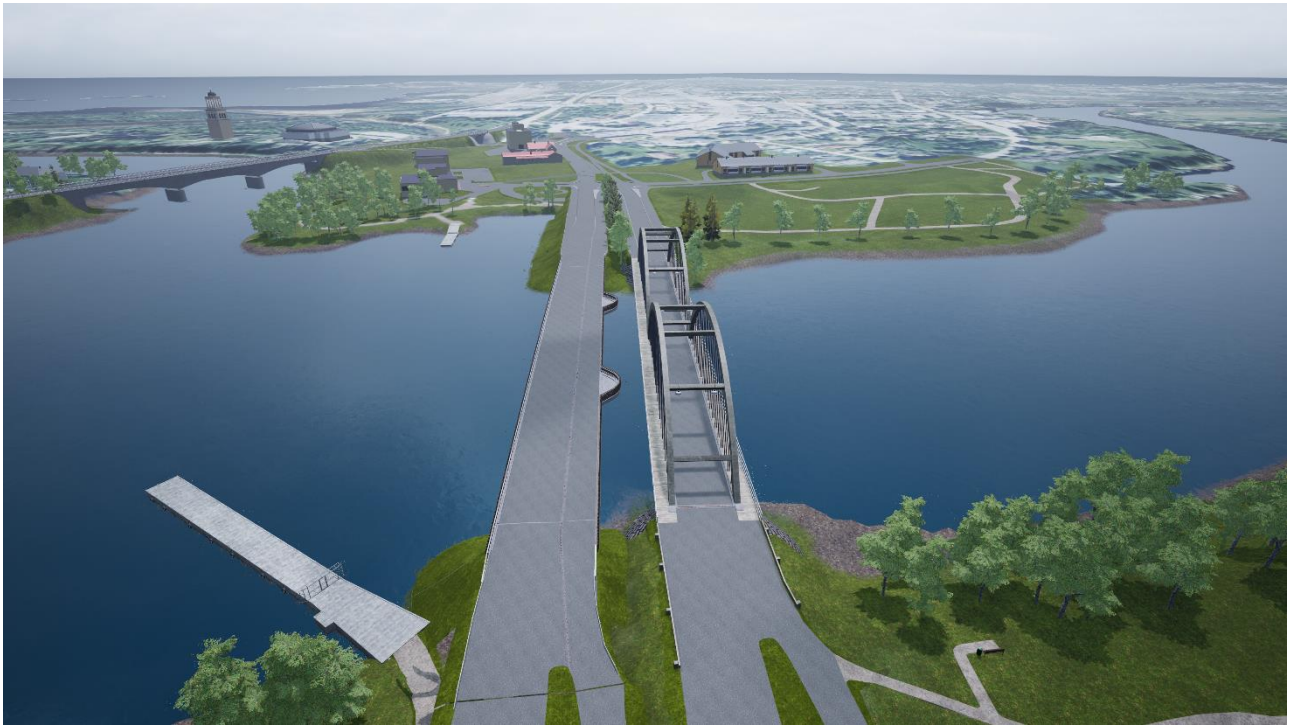
Kaksi rinnakkaista leveää väylää jokimaisemassa ja kaupunkikuvassa muodostavat moottoritiemäisen tie- ja siltakokonaisuuden.

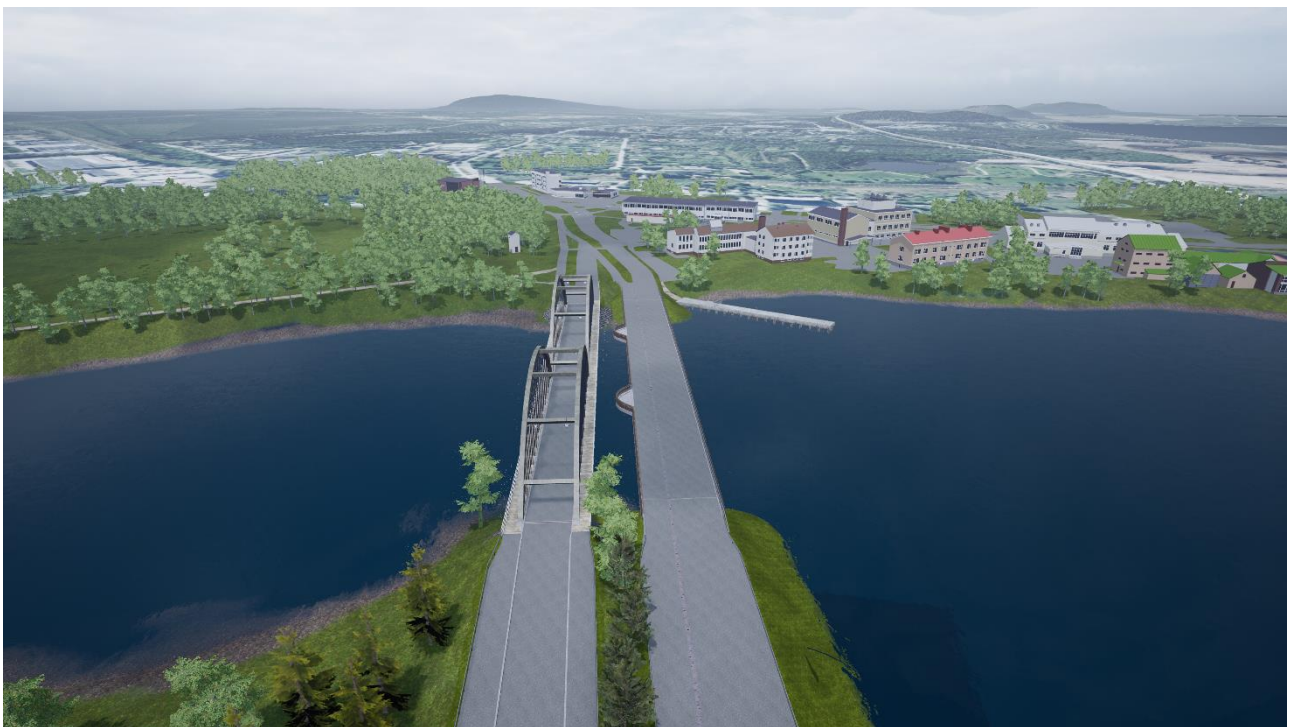
Kaksi siltaa ja katua ovat maankäytön, ylläpidon, joen käytön ym. sekä kaupunkikuvan kannalta merkittävästi negatiivisempi seikka kuin yksi silta.

Uuden sillan tukirakenteet on esitetyissä malleissa sijoitettava eri kohtiin kuin vanhan, millä saattaa olla merkittävä haitallinen yhteisvaikutus joen virtaumiin (viittaus asiassa saatuun lausuntoon).
