## ASEMAKAAVAN MUUTOS JA LAAJENNUS, MÄHKÖNSILTA Brahean (I) ja Mähkön (VI) kaupunginosat

### KAAVASELOSTUS

#### **Mähkönsilta yleiskuvaus**

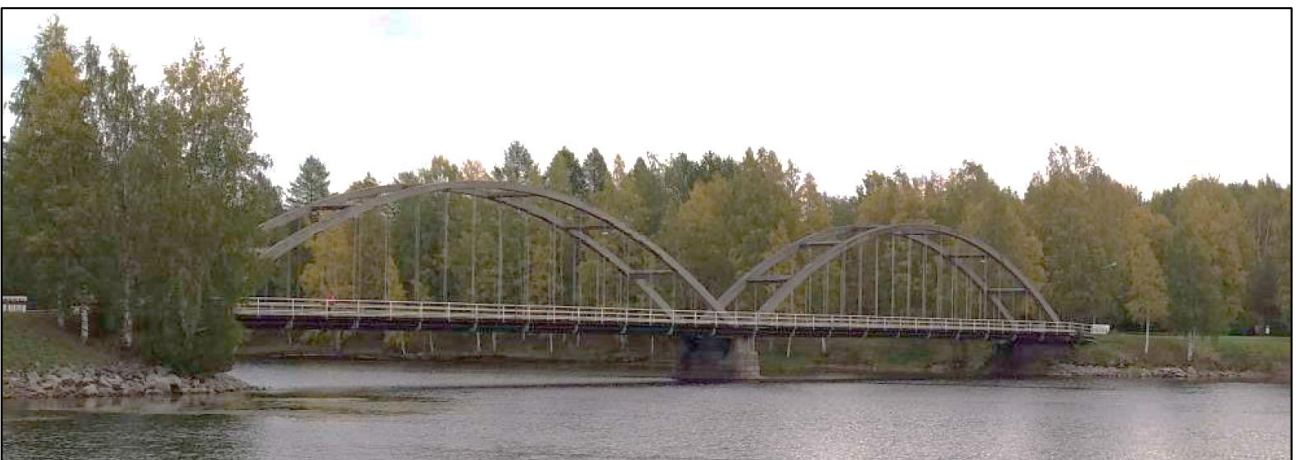
Kuva 5. Mähkönsilta (Kuva Kaisa Mäkinie mi 2020).

Silta on valmistunut vuonna 1930. Silta on kaksiaukkoinen teräsrakenteinen ja betonikaarin ja terästangoin kannateltu silta, jossa kaksi identtistä siltaa yhtyvät keskituen kohdalla.

Silta mitoitettiin aikanaan ns. I-luokan maantiesillaksi ja sen ajoväylän leveydeksi tuli tuolloin melko leveä 5 metriä. Nytemmin sillan ajoradan leveys on reilusti alle käytettävän mitoituksen. Ajoneuvojen maksimipainoksi mitoitettiin sen ajan ajoneuvoille riittävä 9 tonnin kuorma-autoille ja 400 kilon tasaiselle kuormalle neliömetrille. Moottoriajoneuvojen painon ja kantavuuden kasvu oli kuitenkin erittäin nopeaa. Vanhimmat, 1920-luvun normien mukaisina rakennetut sillat huomattiin varsin pian liian kevytrakenteisiksi. Ne olivat kuitenkin useimmiten käytössä aina 1960-luvulle saakka, vaikka niiden laskennallinen kantavuus ylitettiin jatkuvasti (Lieksan Mähkönsilta - rakennushistoriaselvitys, Sweco Ympäristö Oy 2020).

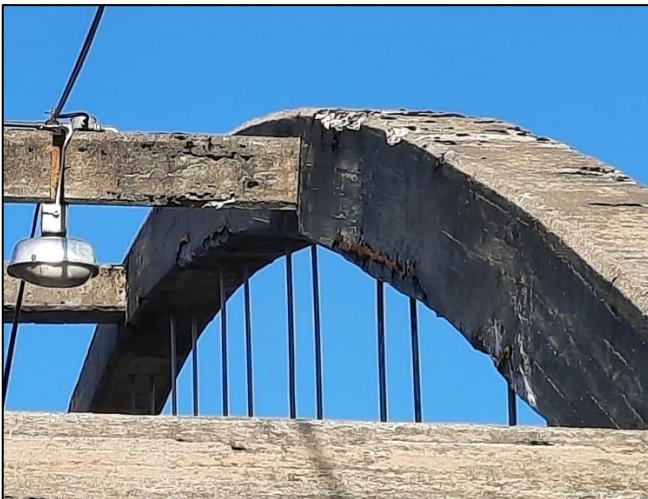
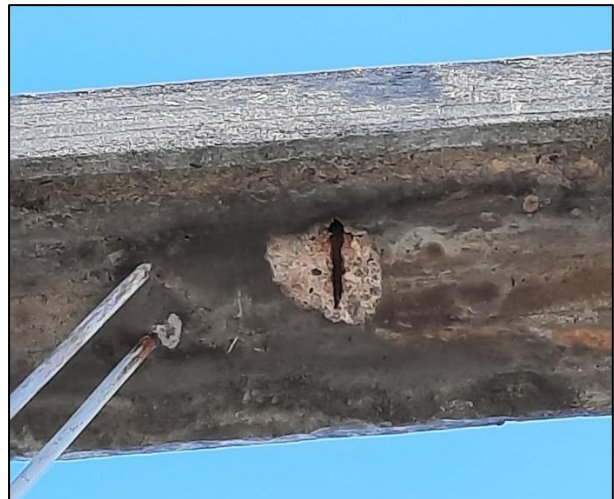
Kuvat 6 ja 7. Vauriokuvia betonikaarista.

Selvitysten mukaan myös sillan kaarien betoniosat ovat heikossa kunnossa, erityisesti keskustanpuoleisen siltaosan kaarissa, missä betonin laatu on ollut alun perinkin heikompaa. Näihin yhtyvissä ja siltaa varsinaisesti kannattelevissa vetotangoissa on havaittavissa useiden törmäysten aiheuttamia vakavia vaurioita, jotka vaikuttavat sillan rakenteellisen kantavuuteen. Sillan muunkin elämisen myötä osa vetotangoista ei kannattele siltaa enää ollenkaan.

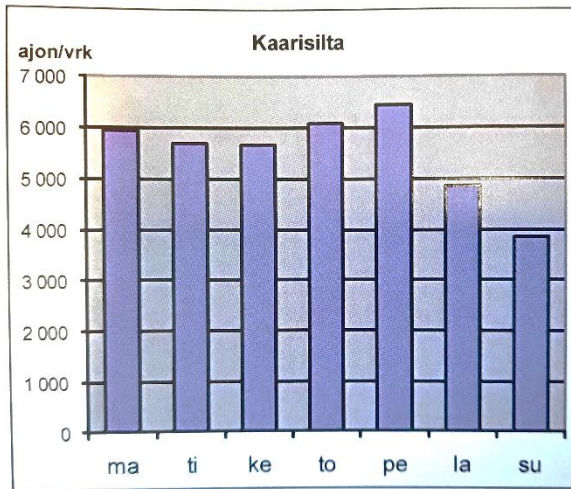
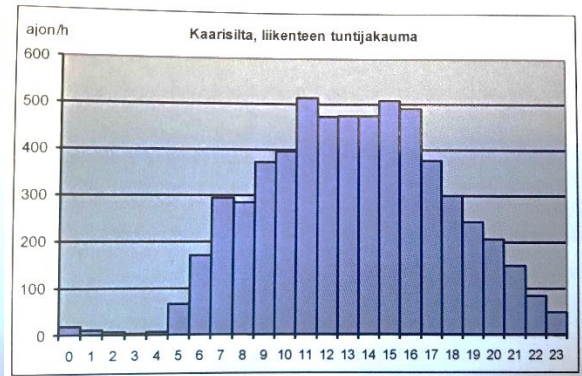
Kuvat 9 ja 10. Vuonna 2009 tehdyn liikennelaskelman perusteella sillan keskimääräinen vuorokausiliikenne (Pielisentien yleissuunnitelma välillä Asemakatu-Siltakatu, Sito Oy 2009).

Rantalan ja Mähkön suunnan liikenne pystyi suuntautumaan suoraan kohden Lieksan ydinkeskustaa Lieksanjoen yli. Ajoneuvojen määrä oli noin 5 500–6 000 ajoneuvoa vuorokaudessa (ajon/vrk) poikkileikkauspisteessä Siltakadun eteläpäässä / Mähkönsillalla. Liikenne suuntautui pääasiassa sillan jälkeen pohjoisessa Pielisentielle tai haurautui vähäisemmässä määrin rinnakkaiskaduille (Korpi-Jaakonkatu, Koski-Jaakonkatu tai Simo Hurtankatu). Varsinaista kaupungin läpiajtoa ei juurikaan ollut Siltakadun kautta, vaan reitti palveli pääasiassa vain kaupunkikeskustaan suuntautuvaa työpaikka- ja asiointiliikennettä.

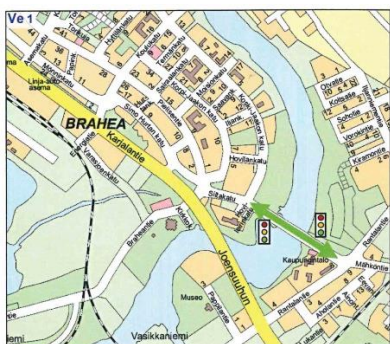
Kuva 20. Kaarisilla, vaihtoehto 1.

Mähkönsillan liikenteellisiä oloja on selvitetty sillan ollessa vielä toiminnassa (**Pielisentie yleissuunnitelma välillä Asemakatu – Siltakatu, Sito Oy 2009**). Sillan ajoneuvoliikenteen määriä on tuolloin mitattu. Lisäksi on sillan käyttöön liittyen hahmoteltu viisi eri vaihtoehtoa (1. molemmin suuntainen ajoneuvoliikenne, 2. yksisuuntainen ajoneuvoliikenne vain Mähkön suuntaan, 3. yksisuuntainen ajoneuvoliikenne vain keskustan suuntaan, 4. Kaarisillalla ajoneuvoilla ajokielto = nykyinen tilanne ja 5. Kaarisillan ylävirran puolelle / itäpuolella uusi ajoneuvosilta ja Kaarisilta vain kevyen liikenteen käytössä). Selvityksessä on pohdittu eri vaihtoehtojen liikenteellisiä vaikutuksia mm. Karjalantien sillan ja alueen pääristeysten käyttöön. Lisäksi on arvioitu alustavia kustannuksia eri toteutusvaihtoehdoissa.

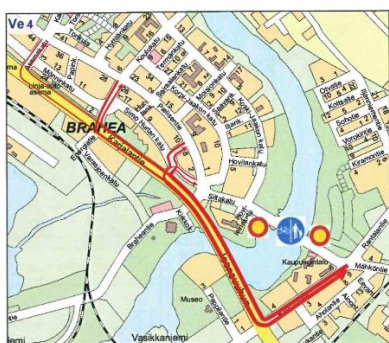
Kuva 23. Kaarisilla, vaihtoehto 4.

Kaarisillan vaihtoehdoista VE4 on nyt käytössä sillan ollessa vain kevyen liikenteen käytössä. Seuraavaksi avataan tarkemmin eri vaihtoehtojen ominaisuuksia.

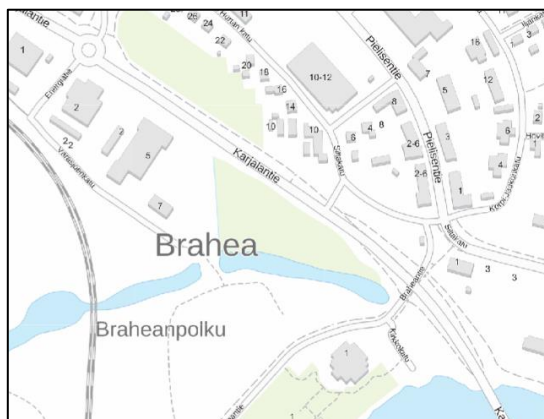
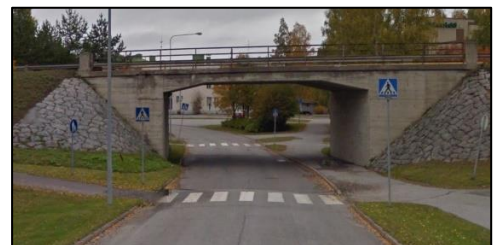
Kuvat 16 ja 17. Siltavaihtoehto C Timitran puolella (katuverkostokartta ja Braheantien alikulku).

- **Siltasijainti C** palvelisi pääasiassa vain Timitran aluetta. Lisäksi liikenne ohjautuu Braheantien kautta hankalan risteuksen kautta Siltakadun-Pielisentien alueelle. Braheantiellä ei ole keskustan suuntaan koko matkalla kevyen liikenteen siltaa ja Karjalantien alikulku on korkeusrajoitettu, eikä sovellu raskaalle liikenteelle. Alikulku tulisi leventää ja korottaa. Karjalantien silta ja sen korkotaso sekä läheinen Siltakadun risteys kuitenkin rajaavat alikulun korkeutta.

Kulkureitti vuorostaan Energiatielle ja Varasjoenkadulle pohjoiseen vaatisivat merkittävän luonnonympäristön ja mahdollisen muinaismuistoalueen osan rakentamista katualueeksi. Uusia katualueita tulisi rakentaa vähintään 750 metriä ja mahdollisesti toinen silta Varasjoen yli. Sillan käyttöaste jäisi erittäin vähäiseksi. Ajoneuvoliikennettä arvioidaan olevan enintään vain noin 1000 ajon/vrk. ja kevyen liikenteen reittinä se palvelisi vain Timitralaisia.

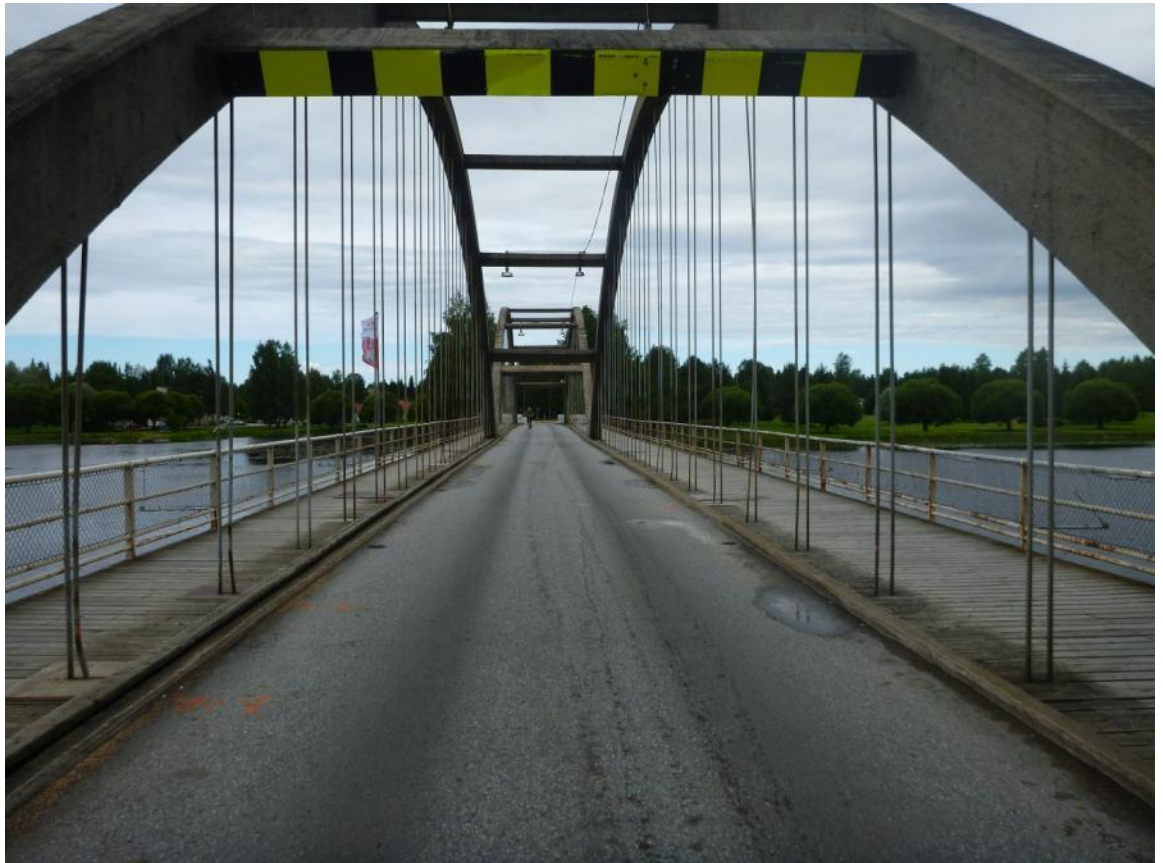
Kuva 2. Yleiskuva sillan päältä Rantalasta keskusta.

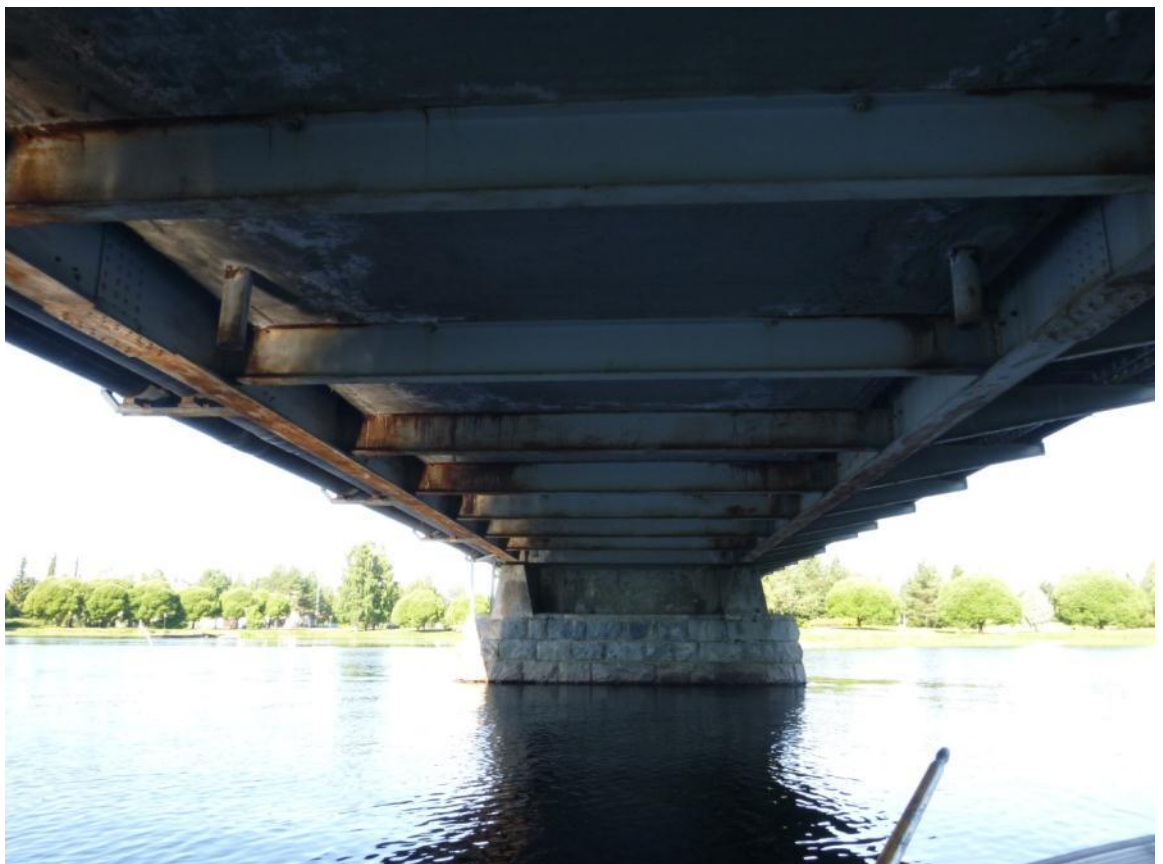
Kuva 3. Yleiskuva sillan alta.

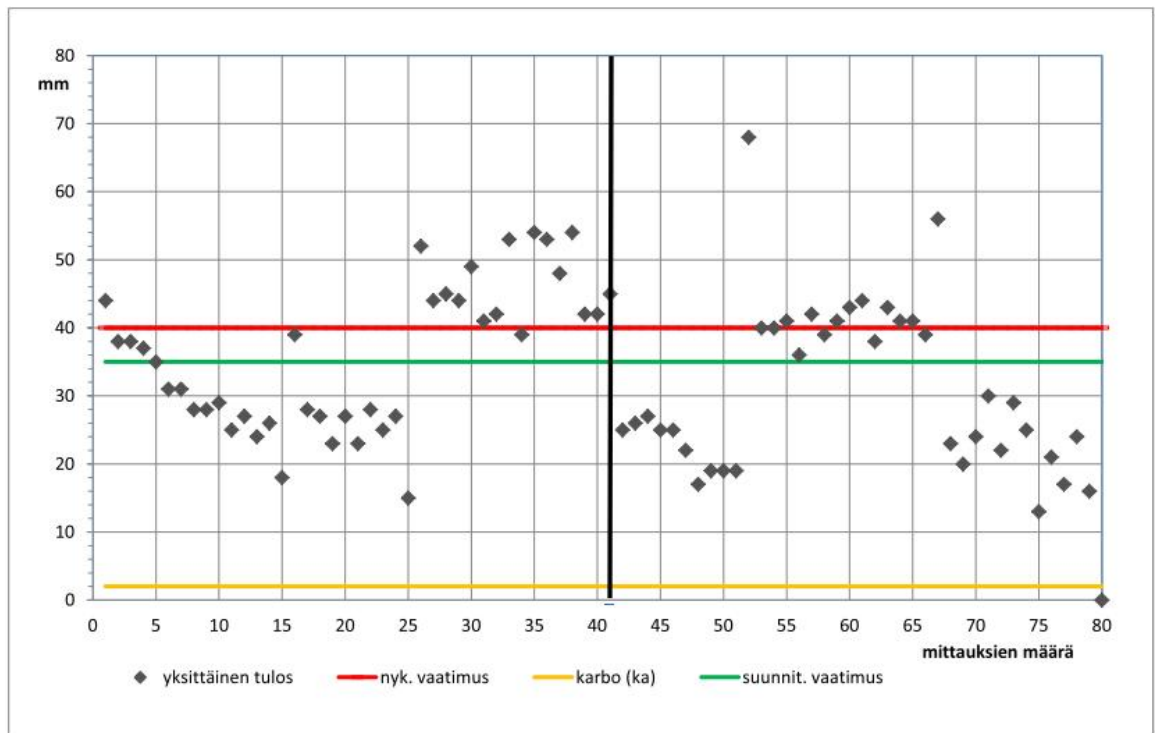
Rantalan puoleisten poikkipalkkien (kaari T2-T3) betonipeitteet alittavat pääosin nykyisen betonipeitevaatimuksen joka on 40 mm. Betonipeitteet ovat sivu- ja alapinnoissa pääosin vain noin 19-28 mm. Yläpinnoissa betonipeitteet ovat riittäviä.

Karbonatisoituminen on Rantalan puoleisissa poikkipalkkeissa vähäistä eikä yleisesti uhkaa betonirakenteiden säilymistä. Poikkipalkkeissa on kuitenkin törmäyksissä syntyneitä lohkeamia, joiden kohdalla raudituksen betonipeite on paikallisesti alentunut.

Kuva 6. Rantalan puoleiset poikkipalkit. Sarake 1 = poikkipalkki kohdassa 2.2. Sarake 2 = poikkipalkki kohdassa 2.8. Korkeammat lukemat on saatu palkin yläpinnasta ja matalammat palkin sivu- tai alapinnasta.

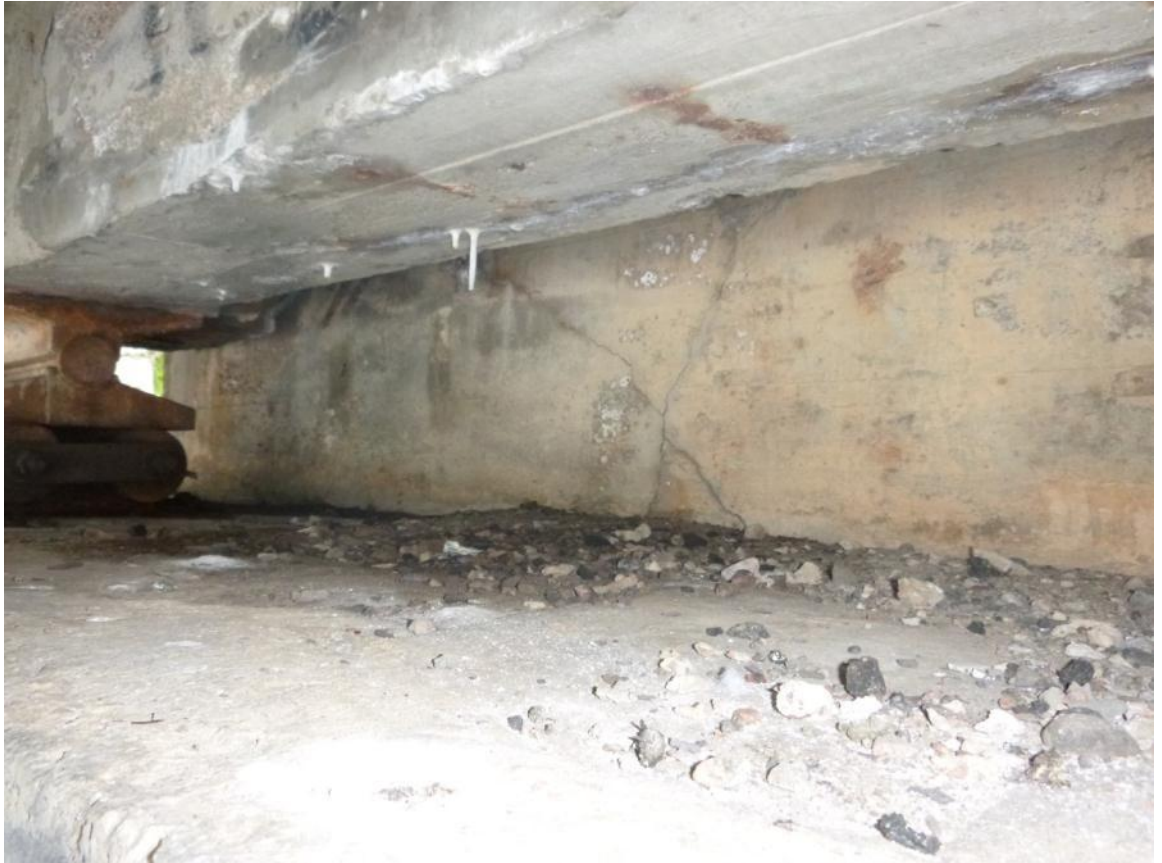
Kuva 12. Otsamuurin halkeilua Rantalan puoleisella maatuella.

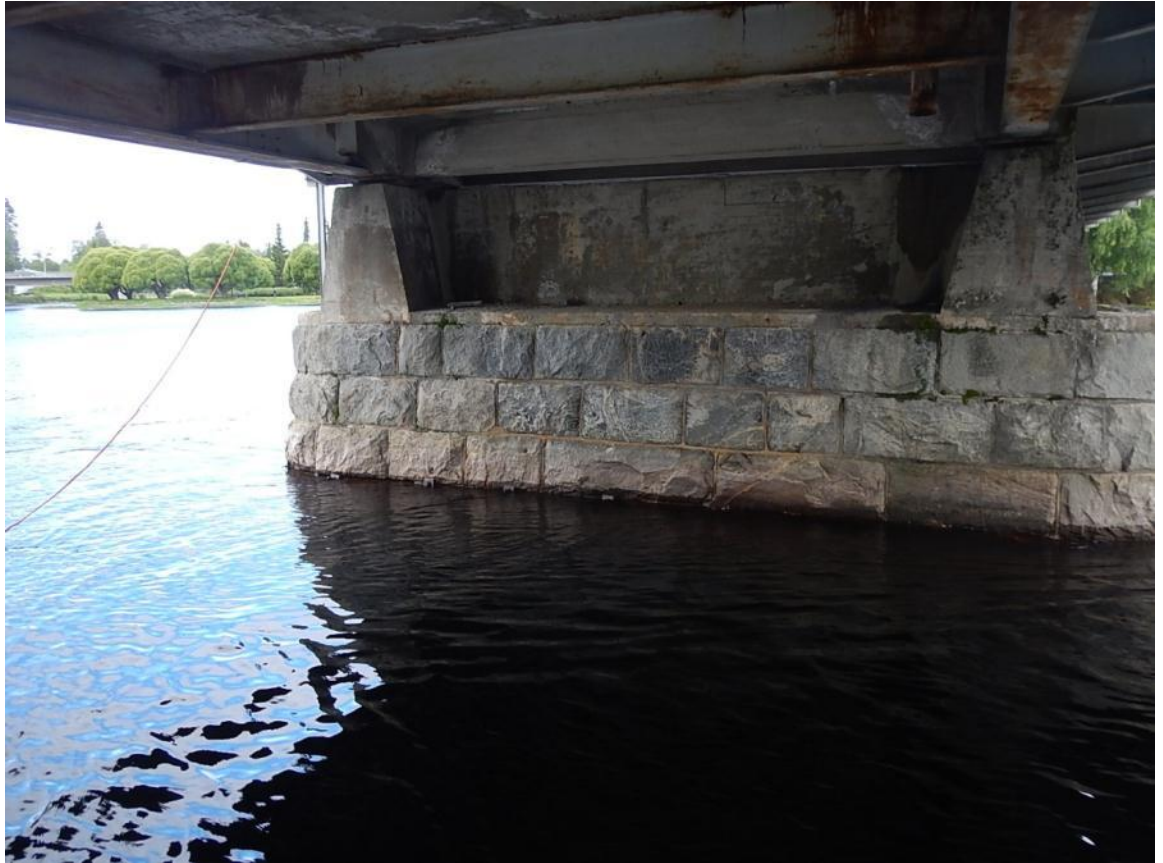
Kuva 14. Välituki 2.

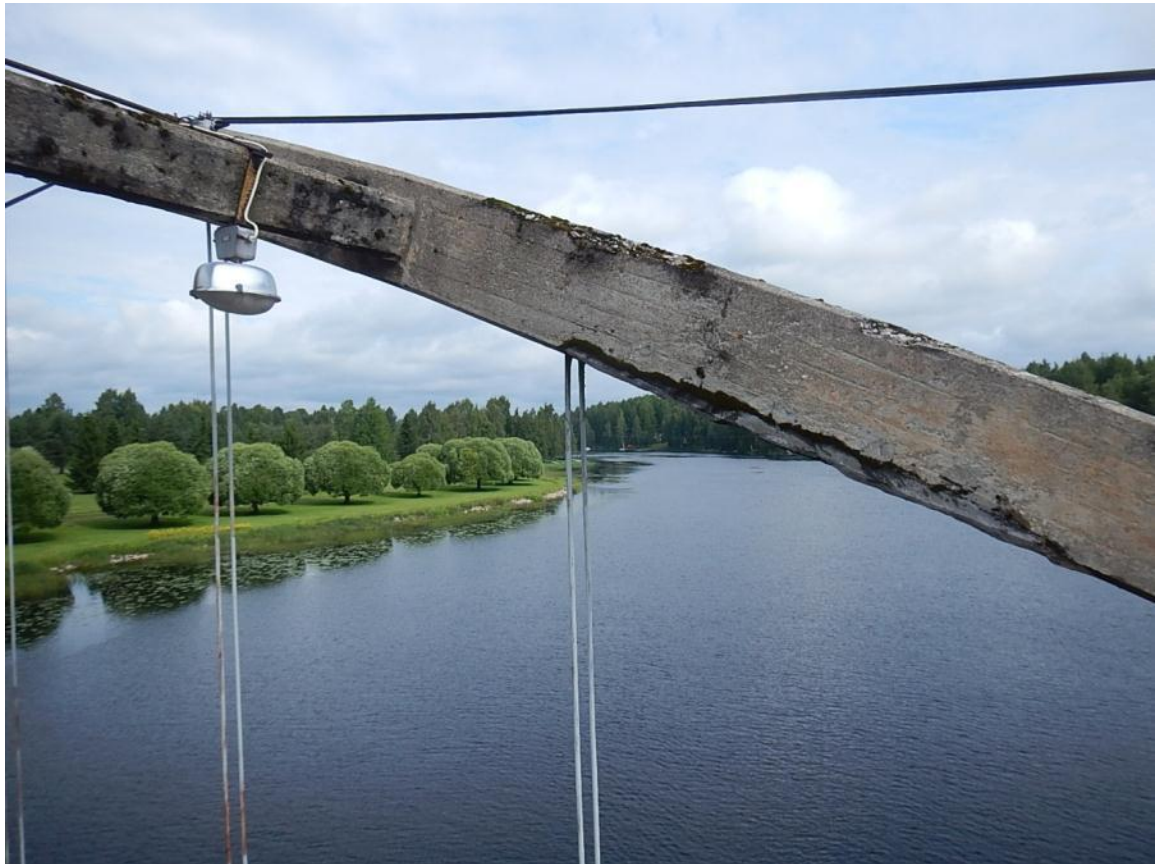
Kuva 19. Keskustan puoleisen kaaren vanhoja paikkauksia ja ruostumista.

- Keskustan puoleisissa kaarissa on merkittävää rapautumista ja ruostumista, 1-2 v/o, 100 m<sup>2</sup>
- Lisäksi Keskustan puoleisissa kaarissa on halkeilua / verkkohalkeilua. Karbonatisoituminen on edennyt halkeamissa ja uhkaa betoniterästen säilyvyyttä, 1-2 v/o, 200 m<sup>2</sup>

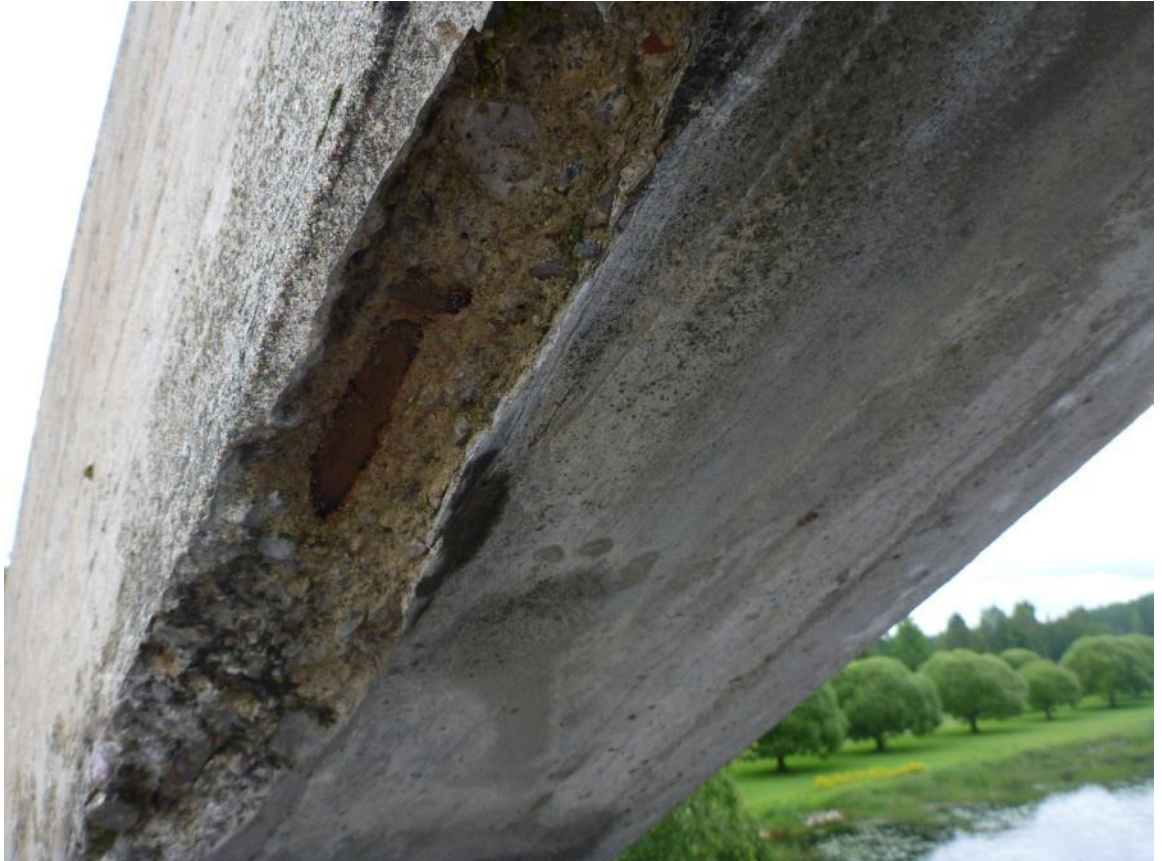
Kuva 20. Keskustan puoleisen kaaren ruostumista.

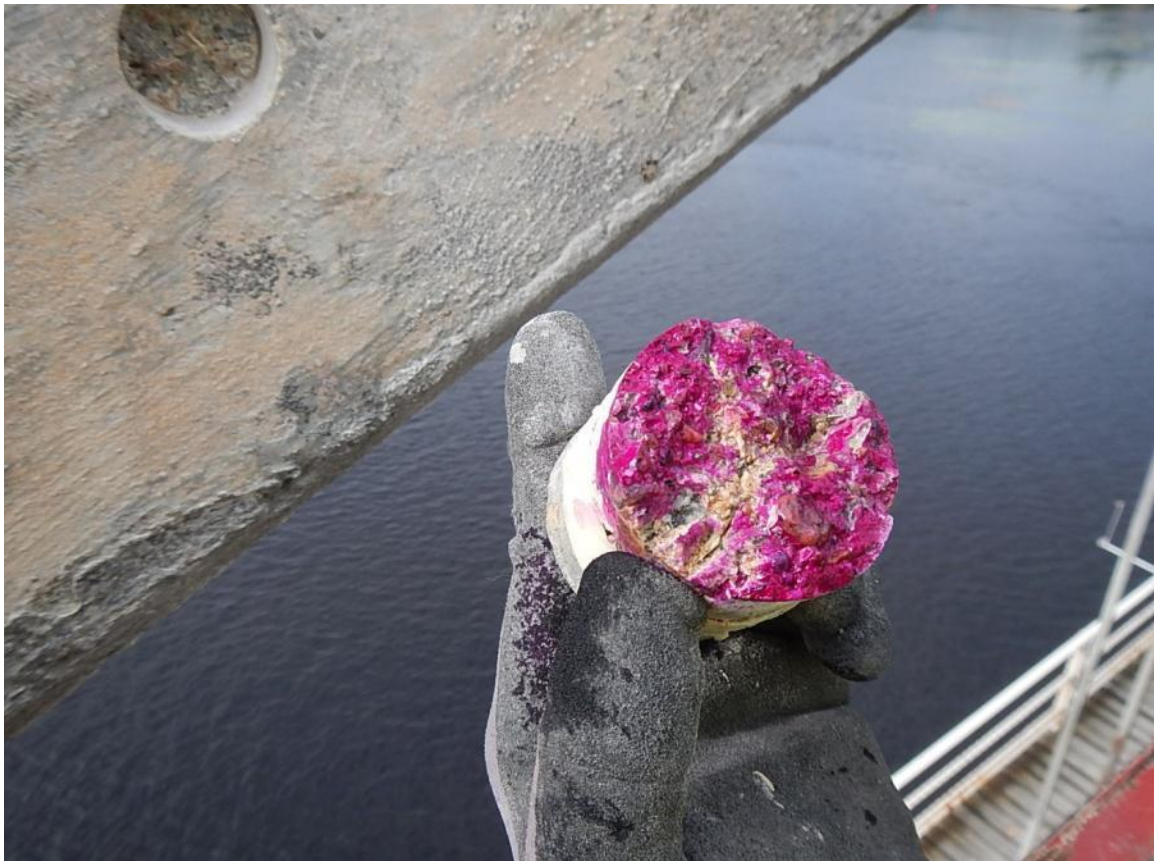
Kuva 21. Kaaresta tehdyn vetokokeen murtopinnassa näkyy betonin halkeilua.

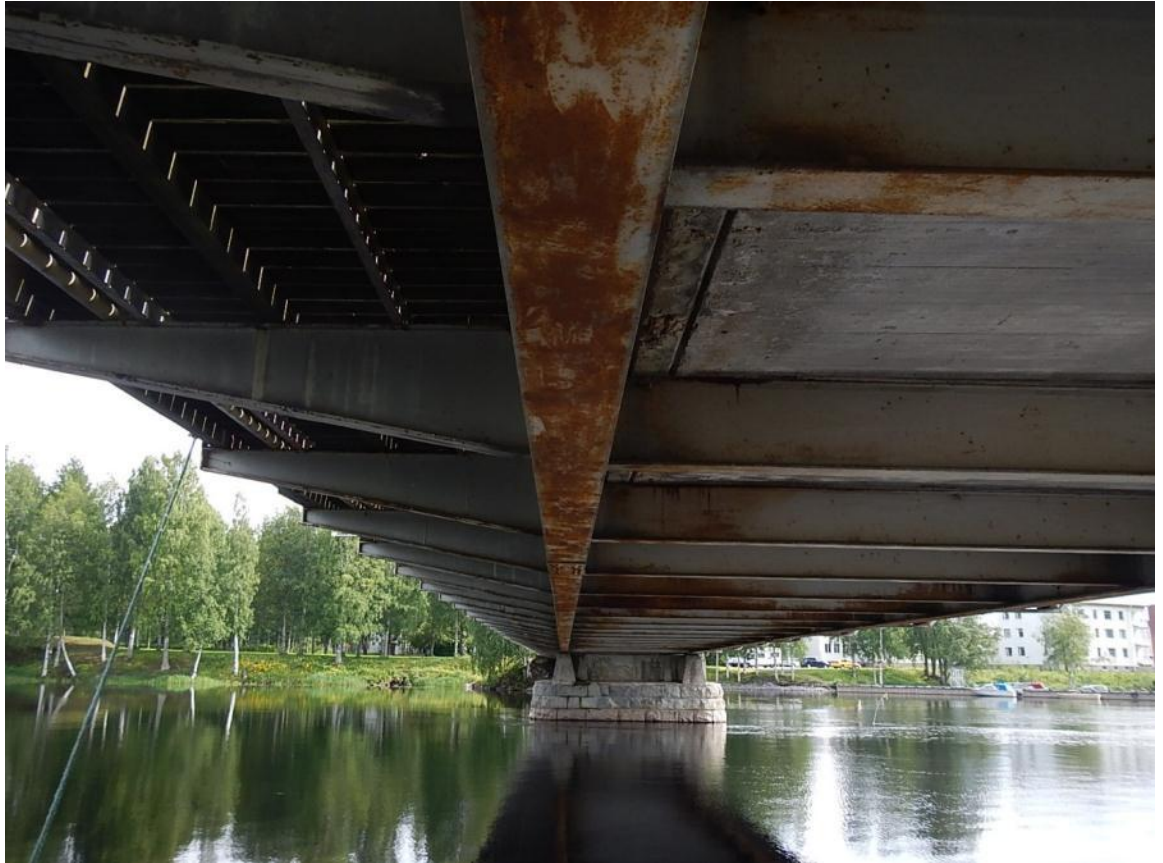
Kuva 22. Pituuskannattajan alalaipan ruostumista.

- Sekundäärissä pituuskannattajissa on merkittävää ruostumista sekä ala- että ylälaipoissa, 1-3 v/o, 100 m<sup>2</sup>. Pahinta ruostuminen on kohdissa, joissa rakenteen päälle on kertynyt likaa. Näissä paikoissa kosteus on nopeuttanut korroosioprosessia. Korroosio ei kuitenkaan uhkaa sillan säilymistä käyttöikätaavoitteen (20 vuotta) aikana.

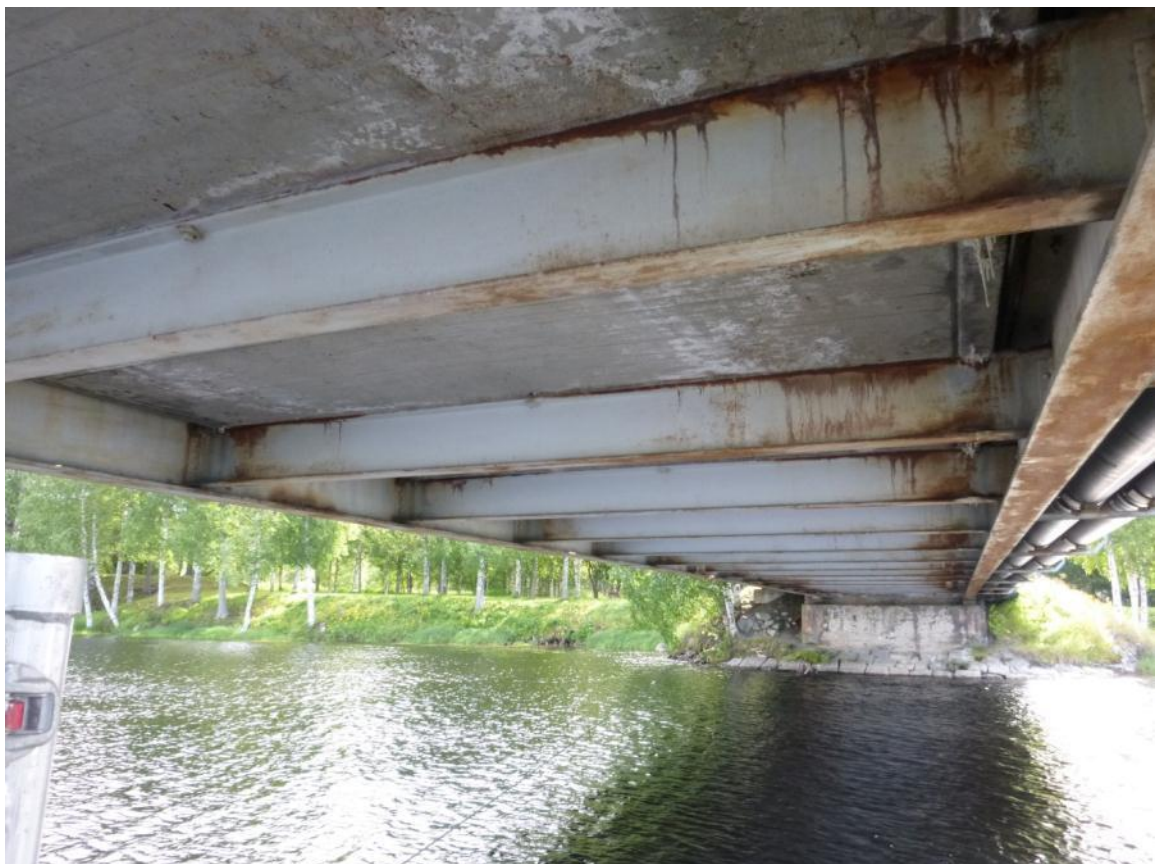
Kuva 23. Poikkikannattajien ruostumista.

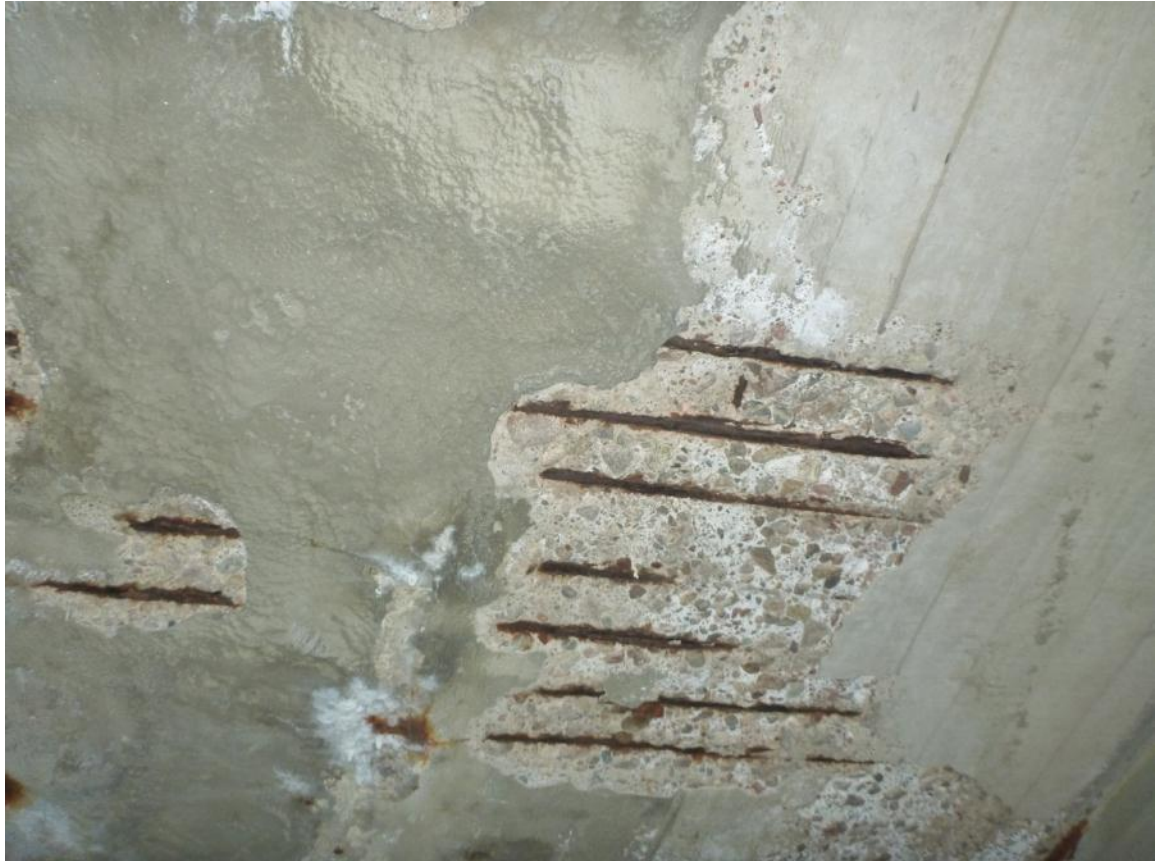
Kuva 24. Kansilaatan erittäin vakavaa ruostumista.

- Pituuskannattajien liitoksissa tai poikkikannattajien liittiliitoksissa pituuskannattajiin ei havaittu ongelmia.
- Kansilaatassa on laajuudeltaan ja etenemiseltään erittäin vakavaa ruostumista laajoilla alueilla, erityisesti kansilaatan reuna-alueilla, mutta yleisesti myös poikkileikkauksen keskellä, 1-3 v/o, 200 m<sup>2</sup>. Betonipeite lohkeilee irti ja paljastaa pahoin ruostuneita raudoitustankoja. Lohkeamia on pyritty paikkaamaan, mutta koska korroosioprosessia ei ole pysäytetty, korjaustoimenpiteillä ei ole ollut vaikutusta. Korroosio on käynnissä niin laajoilla alueilla, että kansilaatan korjaaminen ei ole enää mahdollista. Laatassa on myös muita vaurioita (mm. lentopommin osuma)

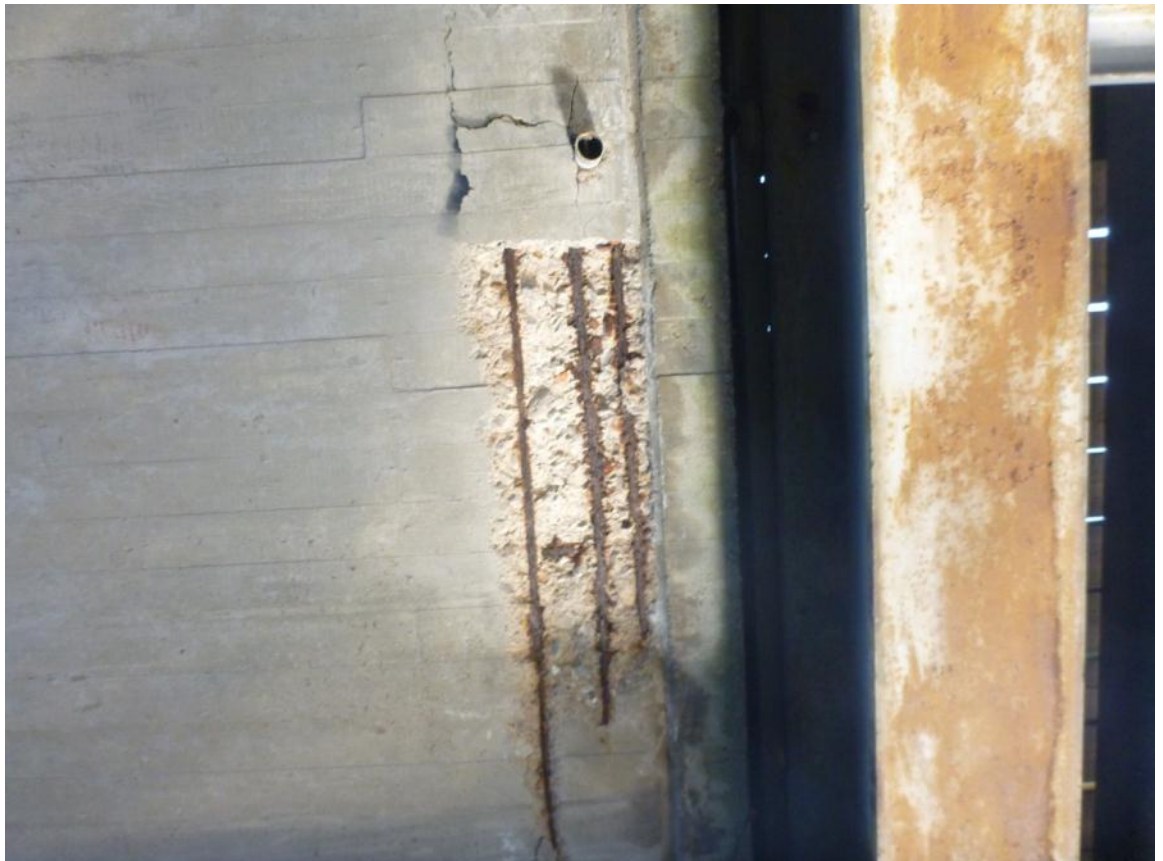
Kuva 25. Kansilaatan reunoissa on yleisesti erittäin vakavaa ruostumista.

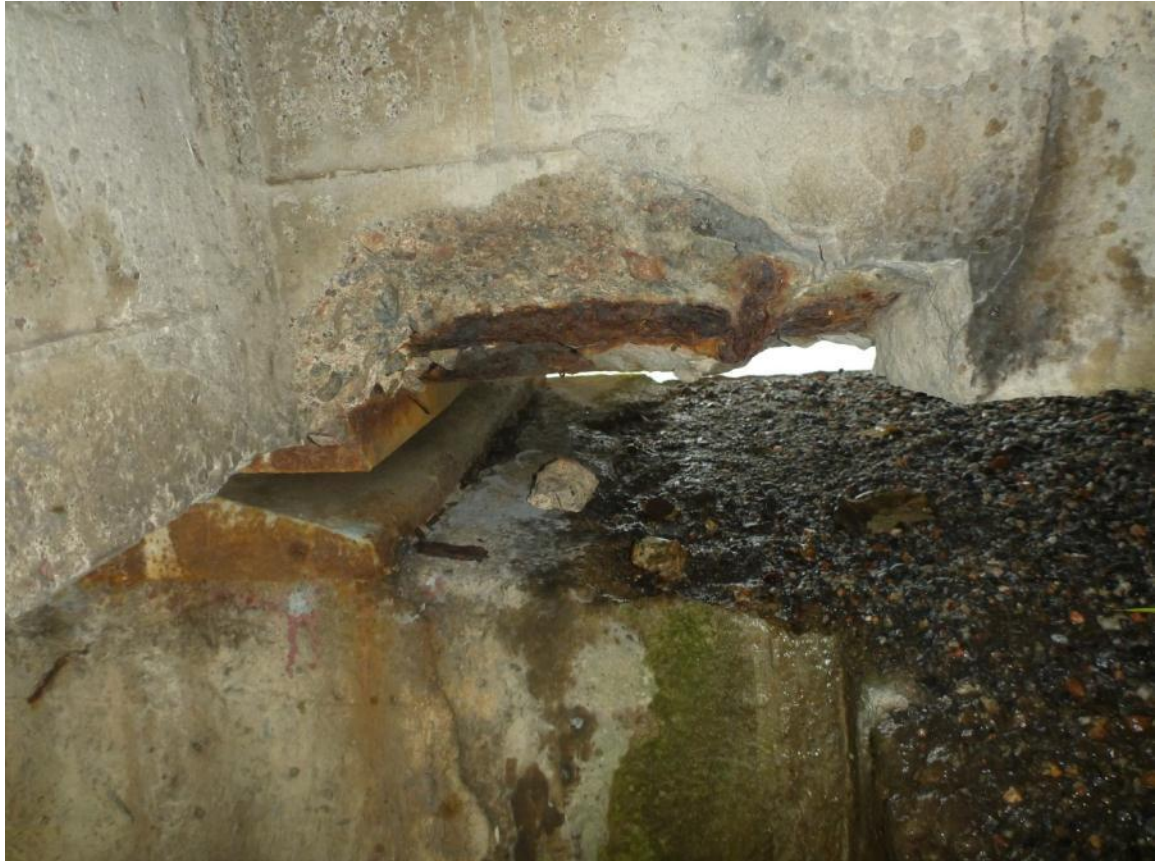
Kuva 26. Kansilaatan pään ruostumista välituella.

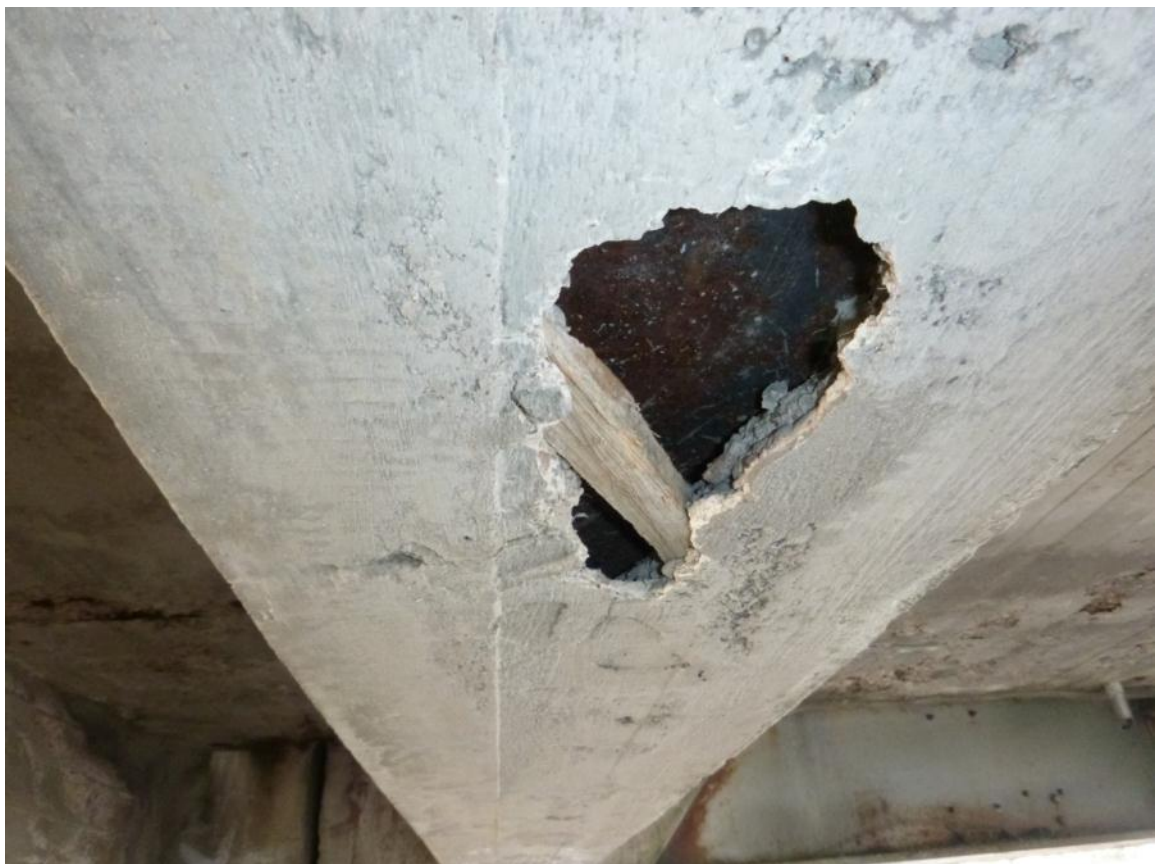
Kuva 27. Kansilaatan päätypalkin lohkeama on paljastanut kantavan teräspalkin.

- Pituuskannattajien liitoksissa tai poikkikannattajien niittiliitoksissa pituuskannattajiin ei havaittu ongelmia.
- Kansilaatan päissä on ruostumisen aiheuttamia lohkeamia ja halkeamia. Päätypalkkien sisään on valettu kantavat teräspalkit, joiden ruostumisesta ja kuoren valuvioista lohkeilu johtuu.

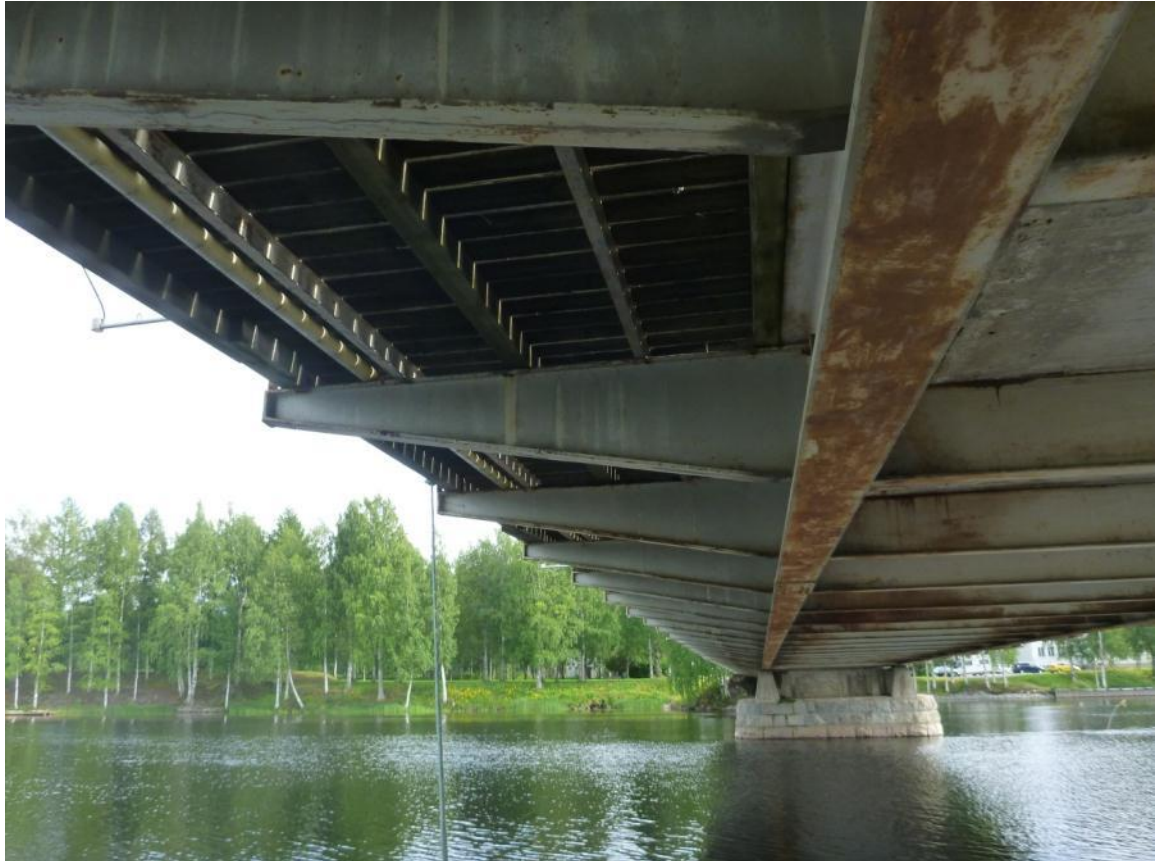
Kuva 28. Levennyksen kantavat rakenteet.

Siltaa on levennetty 1970-luvulla puukantisilla kevyen liikenteen käyttöön tarkoitetuilla reunaulokkeilla. Reunaulokkeet tukeutuvat teräksillä konsoleilla teräksisiin pituuskannattajiin (pulttiliitos). Pituussuuntaiset kannattimet ovat teräksisiä I-palkkeja ( $h = 100$ ,  $b \sim 50$ ) sekä puuparruja (100 x 100 mm).

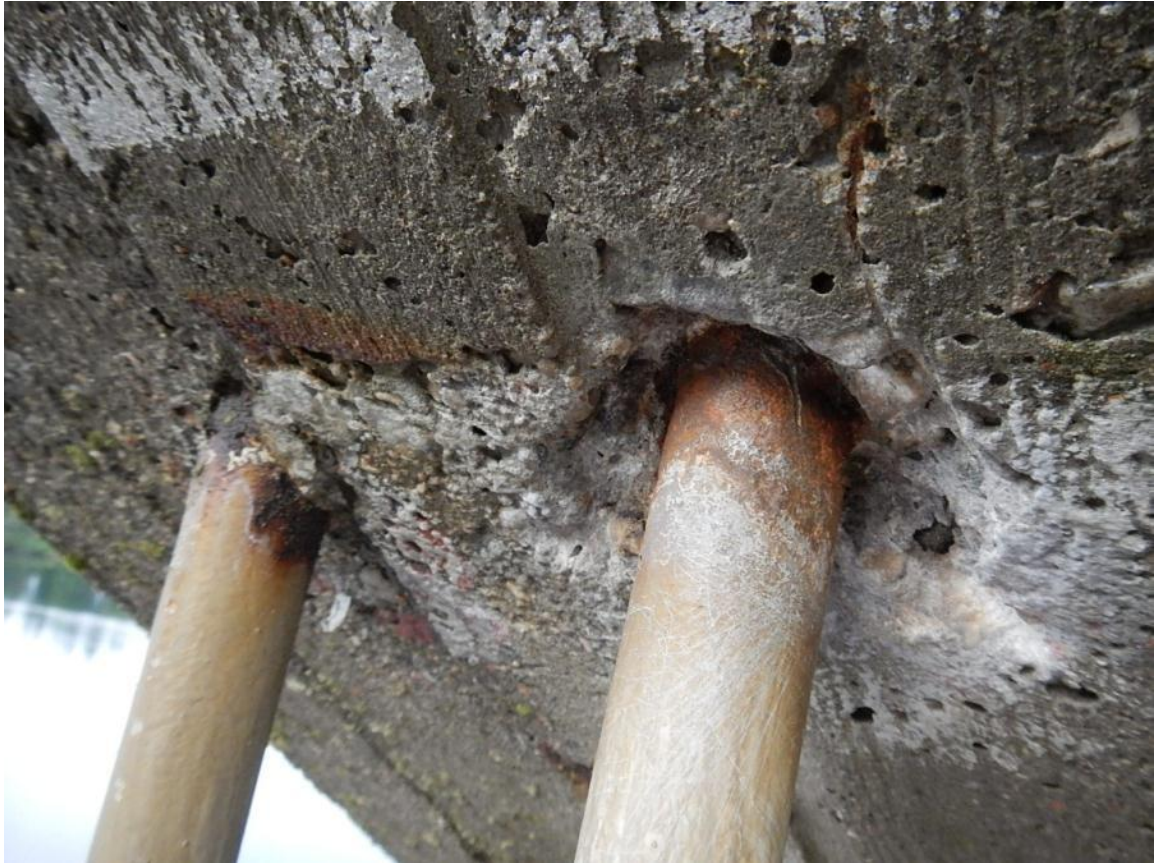
Vetotankojen yläpäähän syöpymää tutkittiin piikkaamalla tangon yläpäähän liitoskohdasta betonia noin 20mm syvyyteen saakka. Tangon yläpäähän avauksia tehtiin yhteensä 5 kpl.

Vetotankojen yläpäässä kiinnityksen rajapinnassa havaittiin eriasteista pistemäistä korroosiota. Pahimmillaan syöpymän syvyys oli noin 1mm luokkaa. Syöpymän määrä väheni selvästi syvemmälle betoniin mentäessä, jossa betonin korroosiolta suojaava vaikutus on parempi. Tarkasteluissa poikkileikkauksen pienentyminen on noin 10 % luokkaa. Alapään kiinnitysmutterin kierteestä aiheutuva jännityspinta-alan vähennys on luokkaa 20 %, joten syöpymä ei pienennä vetotangon kapasiteettia.

Kuva 29. Vetotangon yläpäähän kiinnitys.

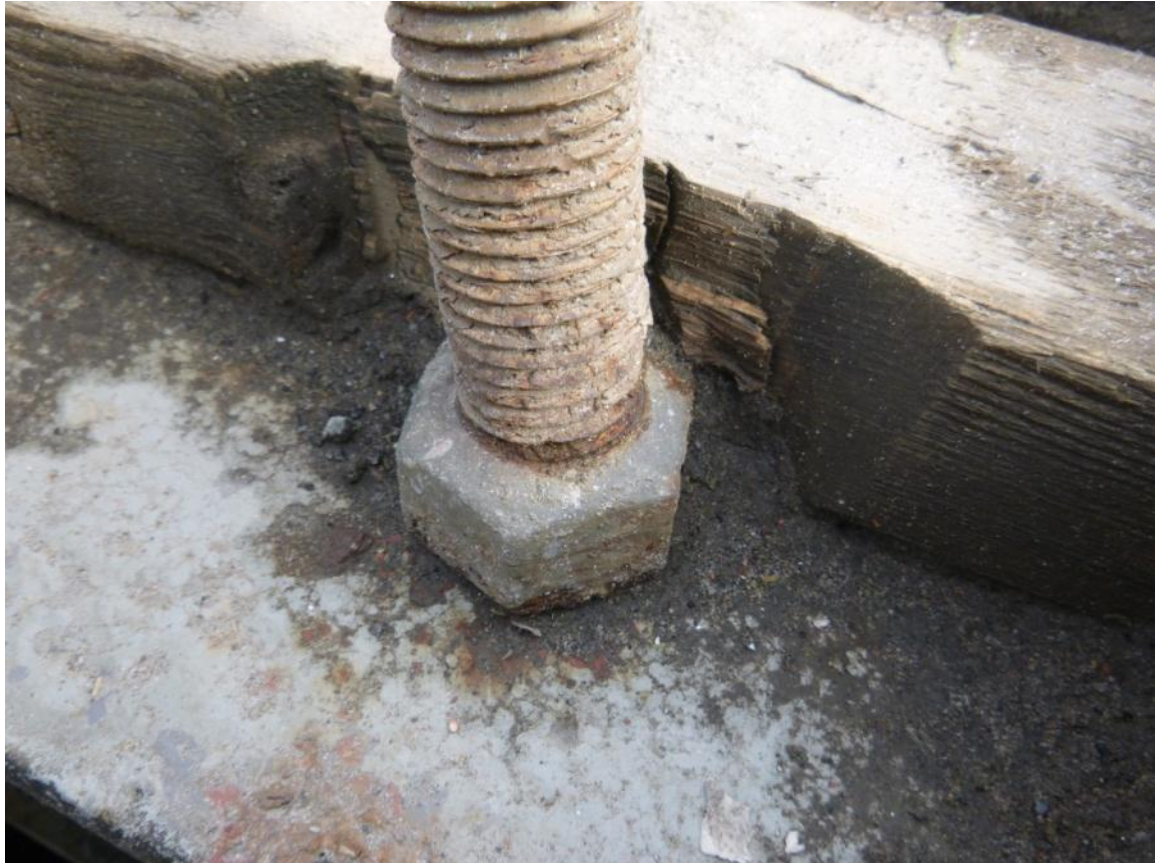
Yhden tutkitun vetotangon kierteissä on tangon kapasiteetin kannalta vakavaa korroosiota. Törmäyksessä kierteen pintakäsittely on irronnut ja kierteisiin on myötäämisen johdosta syntynyt säröilyä. Nämä yhdessä kosteutta sitovan soran ja roskan kanssa lisäävät merkittävästi korroosiota. Korroosiosuojauksen korjaaminen törmäyksessä vaurioituneissa rakenteissa olisi ollut paikallaan.

Kuva 31. Tanko on jo käytännössä poikki. Kapasiteettia ei enää ole.

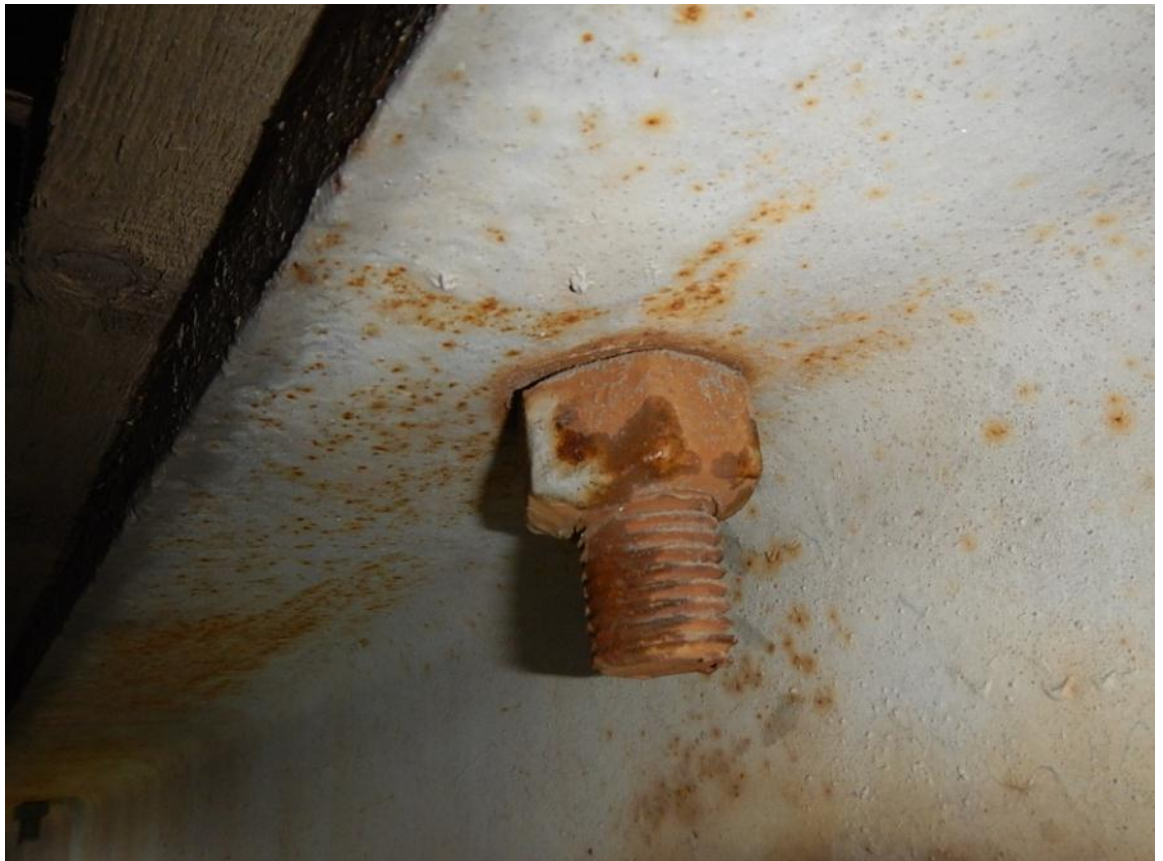
Kuva 32. Kuvassa on löystyneen tangon alamutteri. Tämä tanko ei kannaa.

- Vetotankojen ylä- ja alapäissä on ruostumista. Vetotankojen alapään pulttikiinnitys on monin paikoin liian peitossa. Näissä paikoissa kosteus on päässyt aloittamaan korroosion. Yhden törmäysvaurioituneen tangon kierteet ovat pahoin ruostuneet ja tanko on menettänyt kapasiteettinsa (kts. kohta vetotankojen alapään kiinnitys)
