## ASEMAKAAVAN MUUTOS JA LAAJENNUS, MÄHKÖNSILTA Brahean (I) ja Mähkön (VI) kaupunginosat

### KAAVASELOSTUS

#### **Mähkönsilta yleiskuvaus**

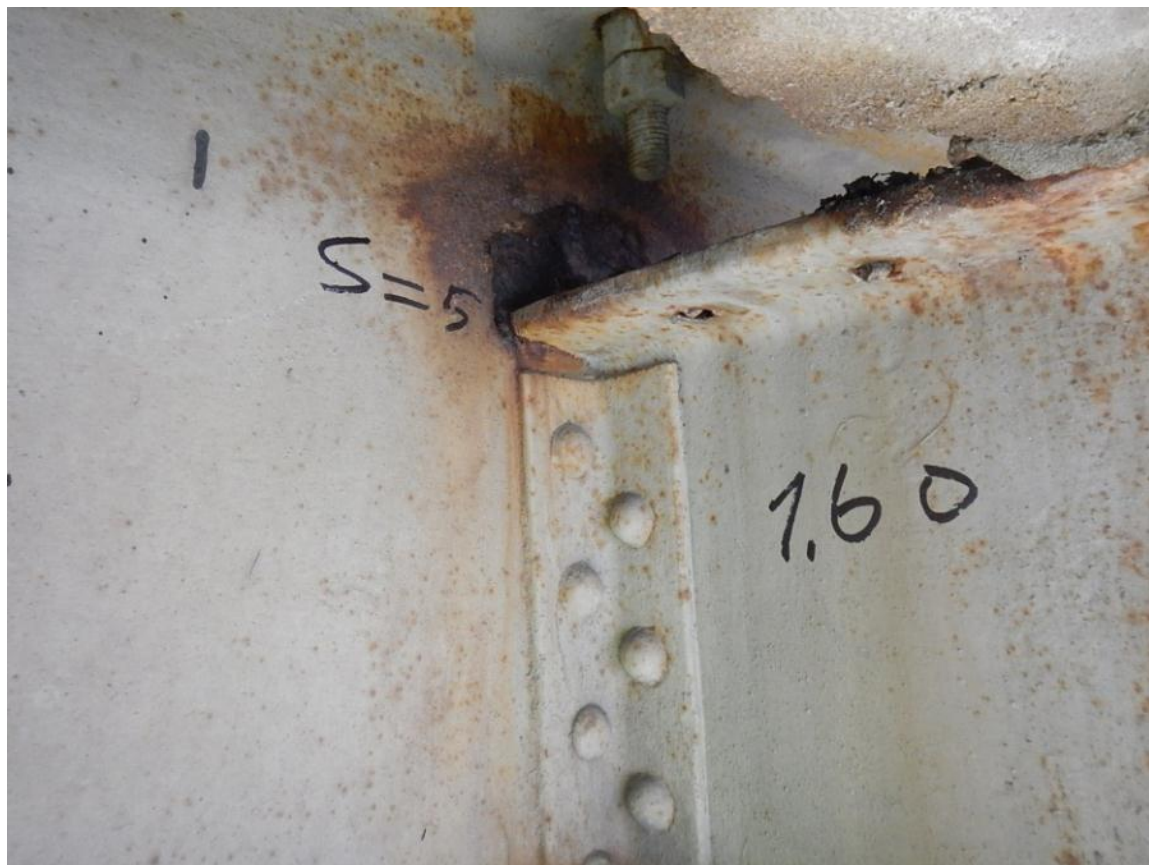
Jäykistepalkin uuman pahimmat syöpmäkorroosiot löytyivät poikkipalkin ylälaipan liitosalueelta. Näillä syöpmällä ei ole merkittävää vaikutusta rakenteen kantavuuteen sillan painorajoitus huomioiden.

Kuva 33. Kuvassa poikkipalkin 1.6 oikeanpuoleinen liitos jossa on 5mm pistemäinen syöpmä.

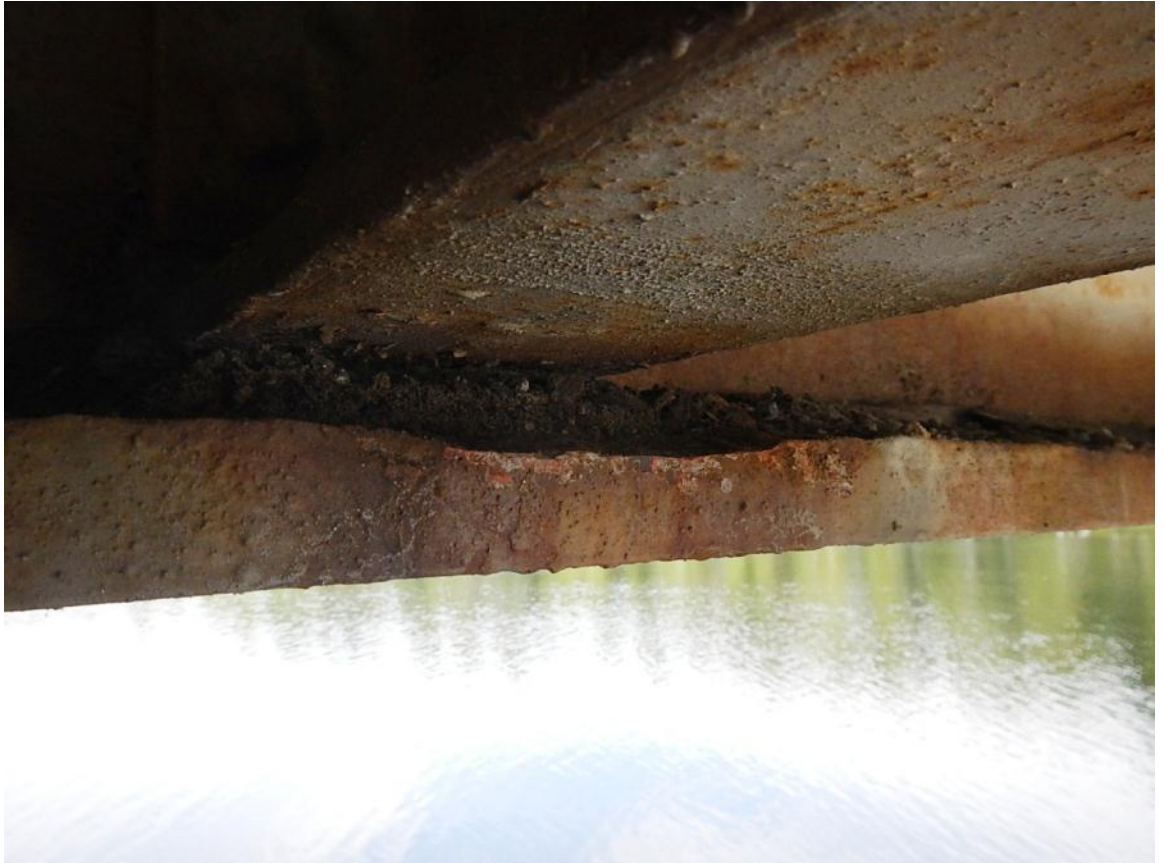
Poikkipalkin alle kerääntyy likaa joka lisää jäykistepalkin alalaipan yläpinnan korroosiota. Paikoitellen alalaipan reunassa on merkittävää syöpmää. Alalaipan paksuudeksi mitattiin keskimäärin 28...32 mm. Teräsrakenteet tulee puhdistaa kosteutta sitovasta liasta, jotta syöpmän eteneminen hidastuu.

Kuva 34. Kuvassa poikkipalkin alle on kertynyt likaa ja alalaipan yläpinnassa vakavaa syöpymää 7...9 mm

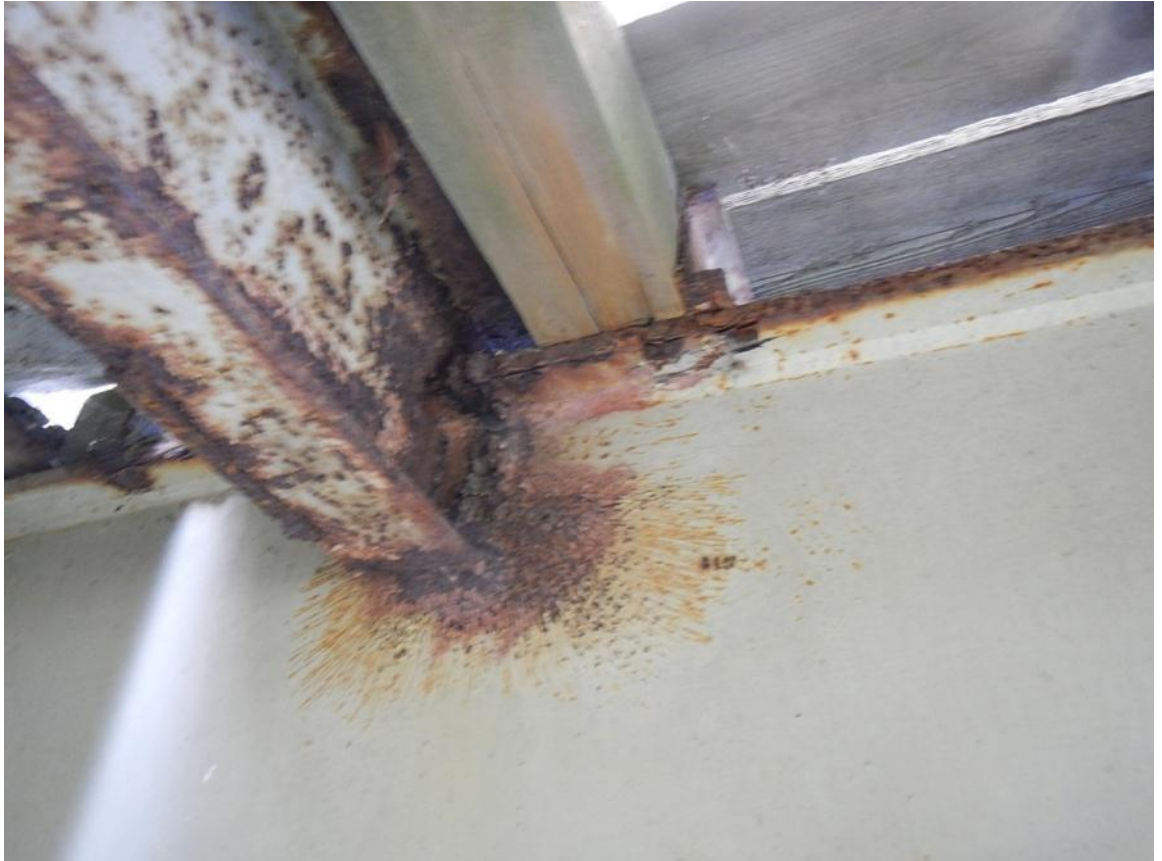
Maatuella kevyenliikenteen kansilankutus tukeutuu teräspalkkiin, joka on hitsattu sillan poikkipalkkiin kiinni. Hitsiliitos on hyvin epäilyttävän näköinen ja korroosiosuojausta ei ole tehty ollenkaan.

Kuva 35. Kevyenliikenteen levikettä maatuella kantavan palkin hitsiliitos.

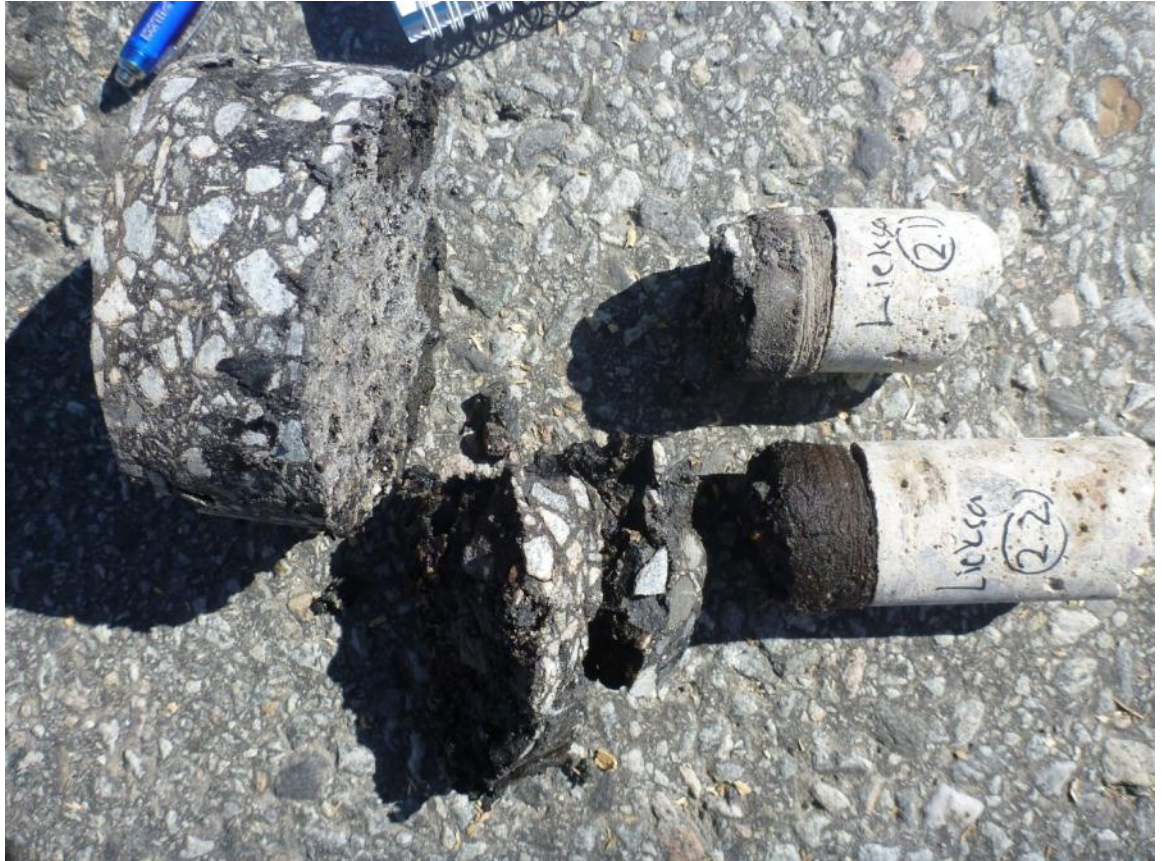
- Päälyste AB 90...120 mm (kaksi kerrosta)
- Mastiksieristys ja paineentasausverkko 10...20 mm.

- Päälystekerrokset ovat ehjiä ja kiinni eristeen yläpinnassa.
- Mastiksieriste on kovettunut ja haurasta.
- Eristeen kiinnittyminen kansilaatan yläpintaan on pääosin huono. Joissakin kohdissa eriste irtoaa, koska kansilaatan yläpintaa ei ole kunnostettu (rapautuminen)
- Kansilaatan yläpinnassa on paikoin syvälle ulottuvaa rapautumista vesieristeen vuotokohdissa ja etenkin reuna-alueilla.
- Yläpinnan betoniteräksissä ei havaittu ruostumista (otanta 2 kpl, syvyys ~45 mm). Betoniteräs on pyöreää.
- Vedeneriste ei sisällä terveydelle kriittisiä määriä PAH-yhdisteitä tai asbestia. Vedeneriste voidaan hävittää normaalisti.

Kuva 36. Pintarakenteet avauskohdassa 2 (T1 + 35,8 m, oik. suisteparru +0,5 m).

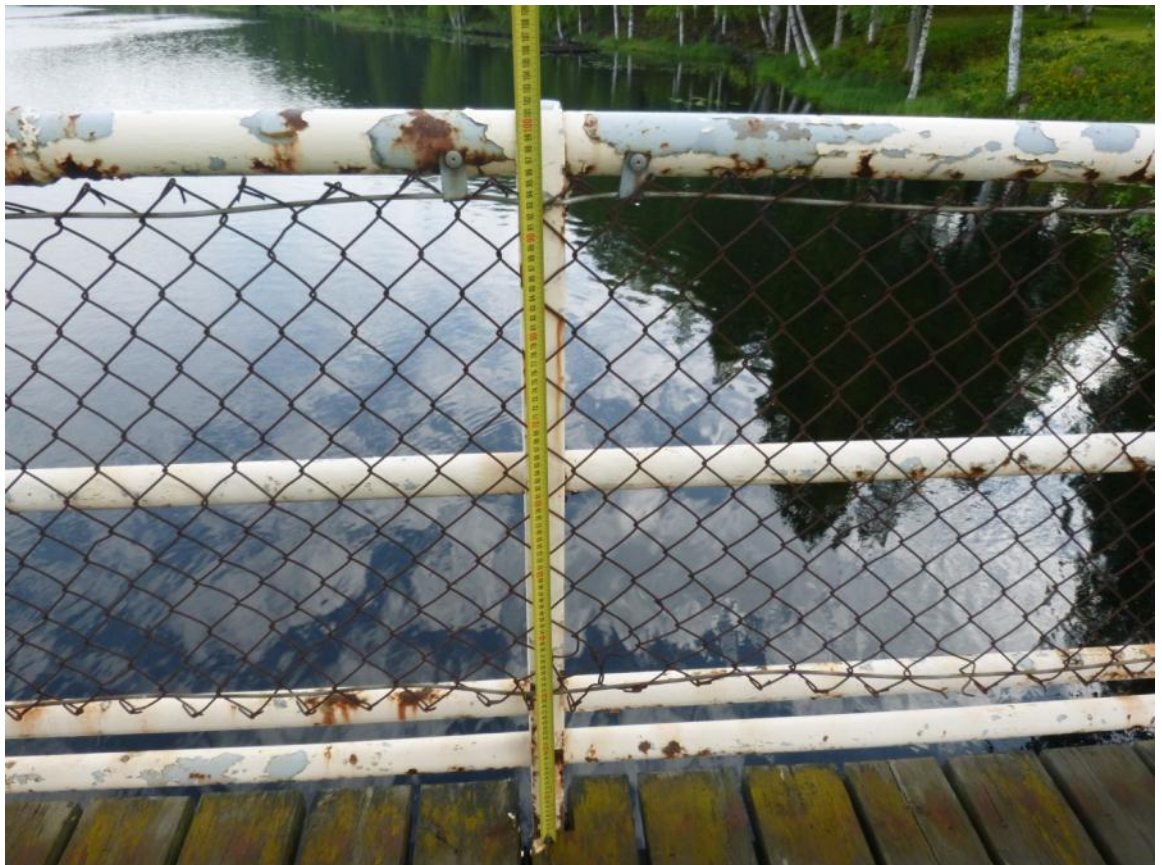
Kaiteiden liitokset on tehty hitsaamalla ulokkeiden poikkikannattajiin. Kaidetolpat eivät ole sattuneet keskeisesti kannattajiin ja liitokset ovat hyvin epämääräisiä, 1-3 v.o, 100 kpl. Lisäksi kaiteissa on ruostumista.

Lisäksi kaiteet ovat liian matalat, 1-3 v.o, 100 mm. Tämä aiheuttaa putoamisvaaran etenkin pyöräilijöille.

Kuva 38. Sillankaiteet.

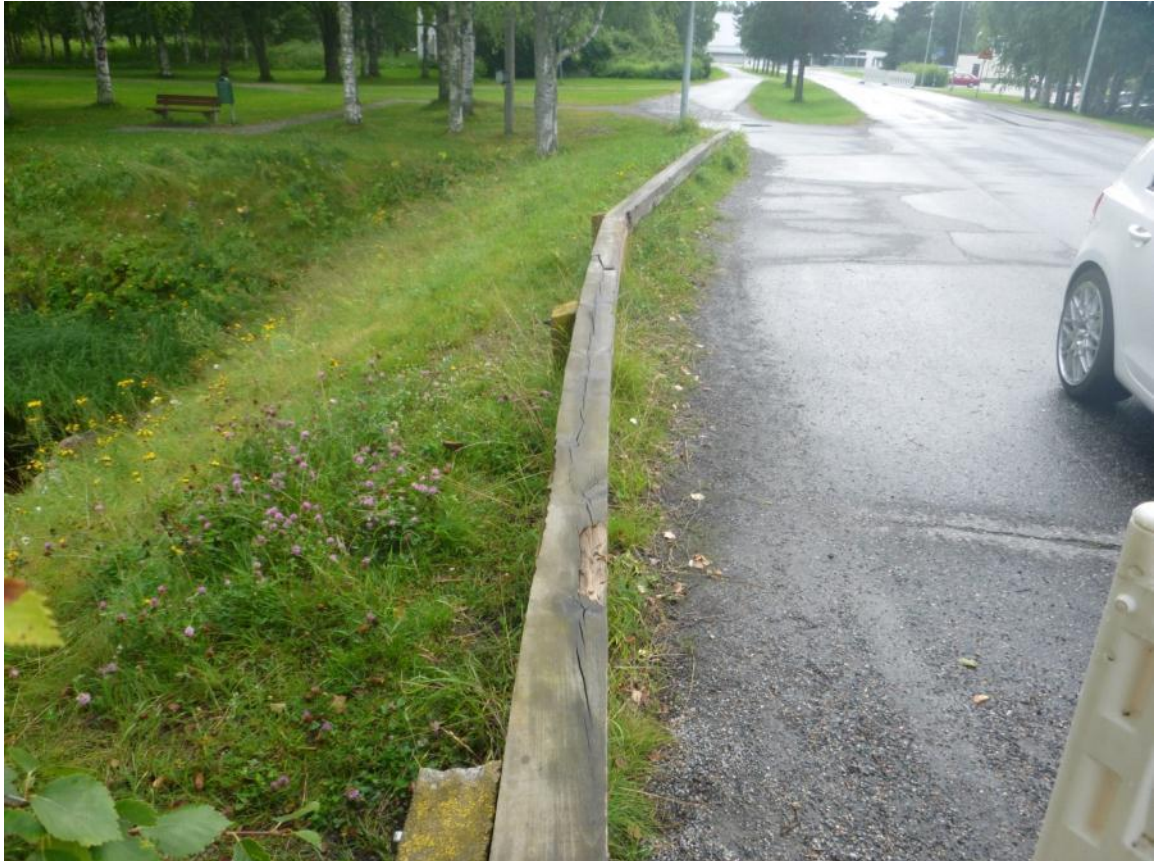
- Tuella 1 on teräksiset pengerkaiteet, ei vaurioita.
- Tuella 3 on puiset pengerkaiteet betonitolpilla. Pengerkaiteet ovat liian matalat ja niissä on laho- ja törmäysvaurioita.

Kuva 40. Pengerkaiteet tuella 3.

- Tuella 3 on puiset pengerkaitteet betonitolpilla. Pengerkaiteet ovat liian matalat ja niissä on laho- ja törmäysvaurioita.
- Liikuntasaumalaitteet on uusittu vuonna 1990. Laitteiden tyyppi on yksikuminen ACME III/4. Liikuntasaumalaitteet ovat tiiviit. Tukikaistoissa on kulumista, joita on paikkailtu asfaltilla.

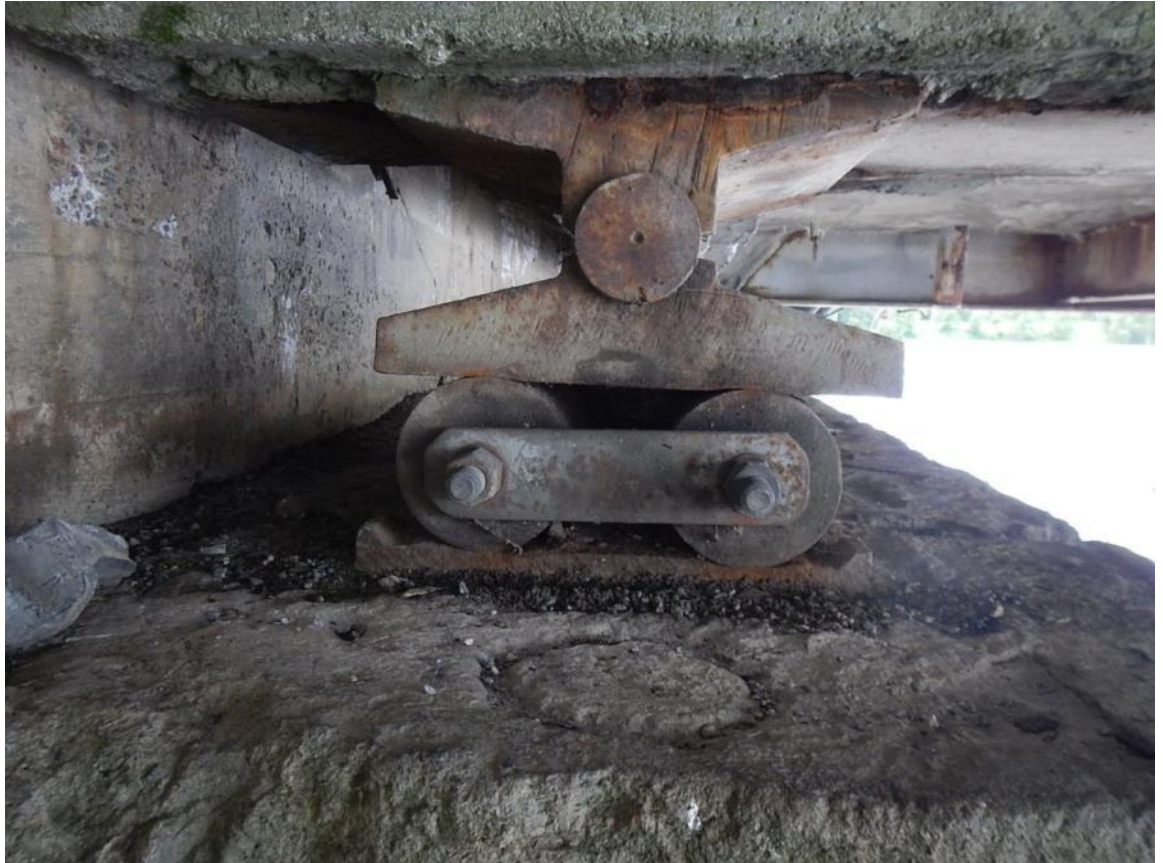
Laakereissa on laajuudeltaan erittäin vakavia ruostevaurioita.

Kuva 41. Rullalaakeri tuella 3.

- Maatukien laakerit (2 + 2 kpl) ovat teräksisiä rullalaakereita, joissa on kaksi pienehköä rullaa. Rullien yläpuolella on nivel. Välituella on kiinteät teräksiset viivatuentalakerit (4 kpl). Laakereissa on vakavia ruostevaurioita. Laakerit tulisi tarkastaa halkeamien ja syöpymien varalta uusintamaalauksen yhteydessä.

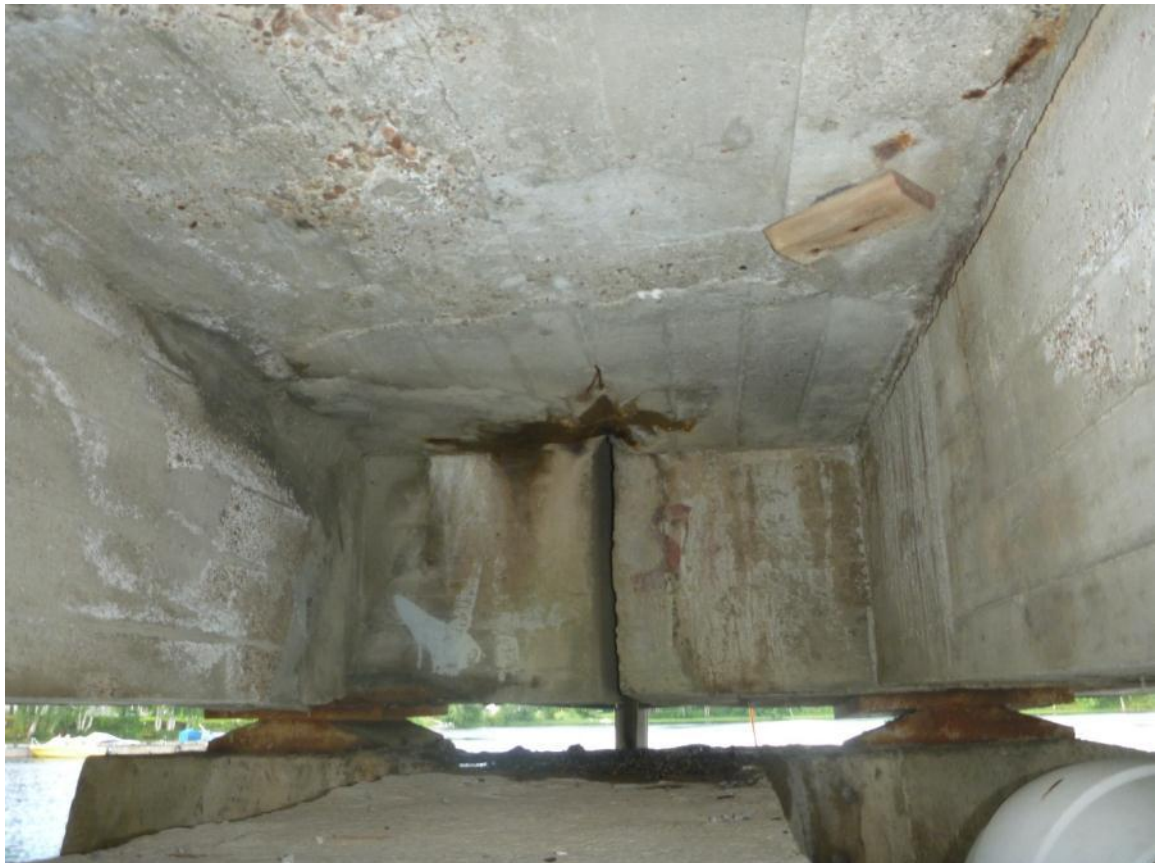
Kuva 42. Viivatuentaakerit välituella.

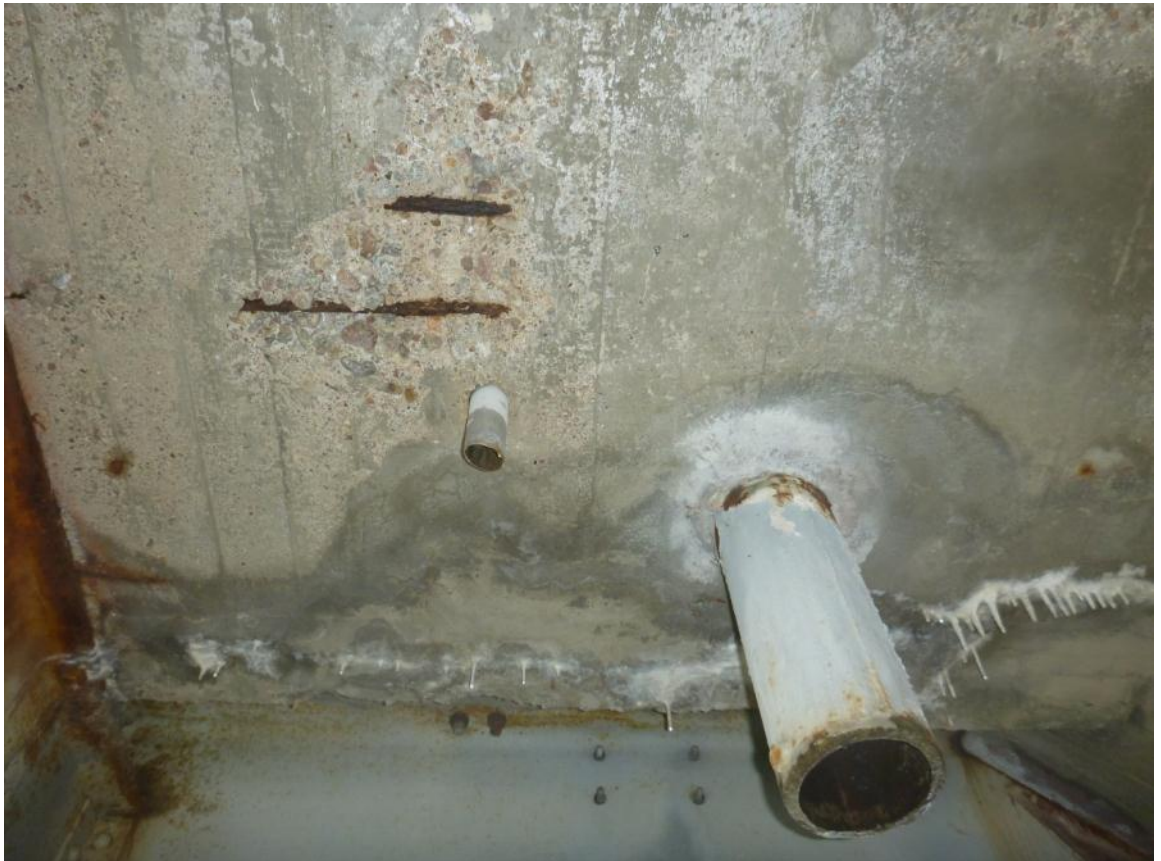
Tukivälillä 2-3 on 12 kpl teräksisiä pintavesiputkia, putkissa on pitkälle edennyttä ruostumista. Pintavesiputkissa on myös ohivuotoa, joka edistää kansilaatan ruostumista.

Tippuputkia on yhteensä arviolta 30 kappaletta. Tippuputkissa ei ole vakavia vaurioita.

Kuva 43. Pintavesiputki ja tippuputki kannen päässä.

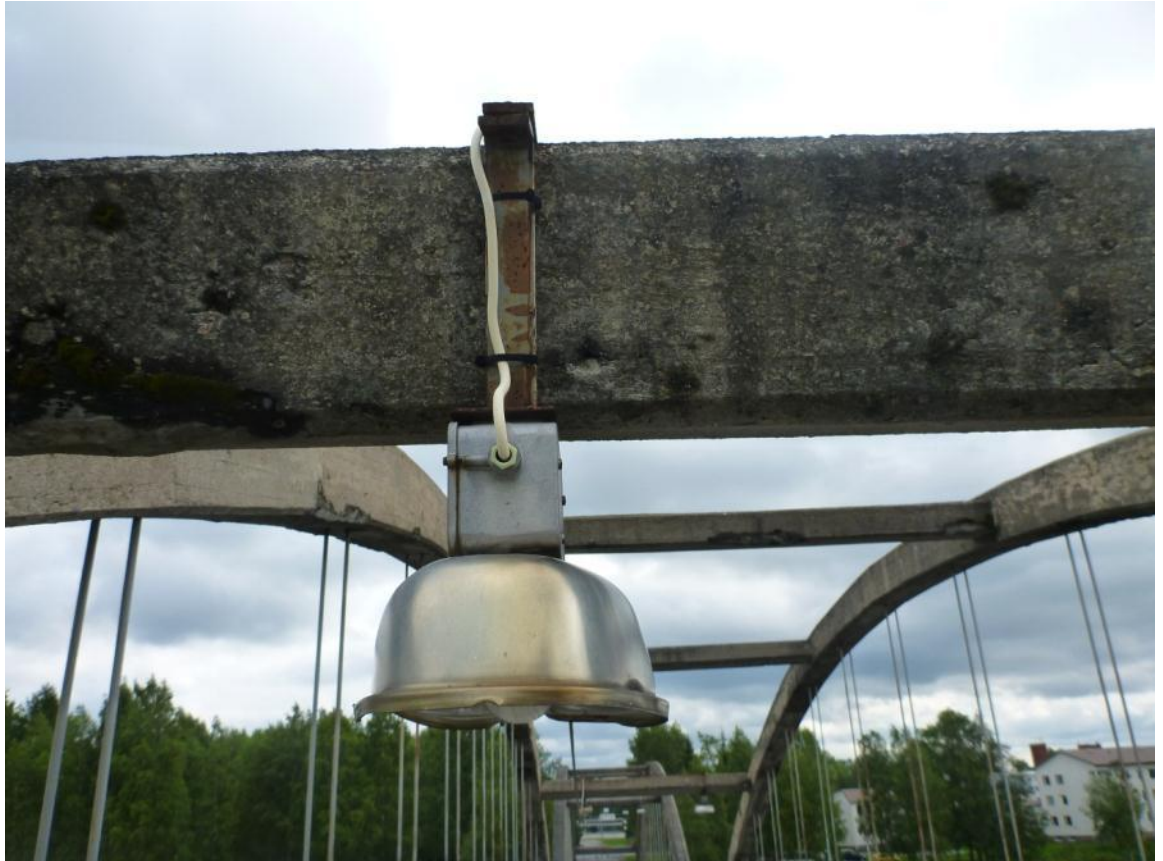
Kuva 44. Valaisin.

- Tippuputkia on yhteensä arviolta 30 kappaletta. Tippuputkissa ei ole vakavia vaurioita.
- Sillan kaarten poikkipalkkeihin on kiinnitetty riippuvalaisimen tyyppisiä valaisimia. Valaisinten kannakkeissa on ruostumista.

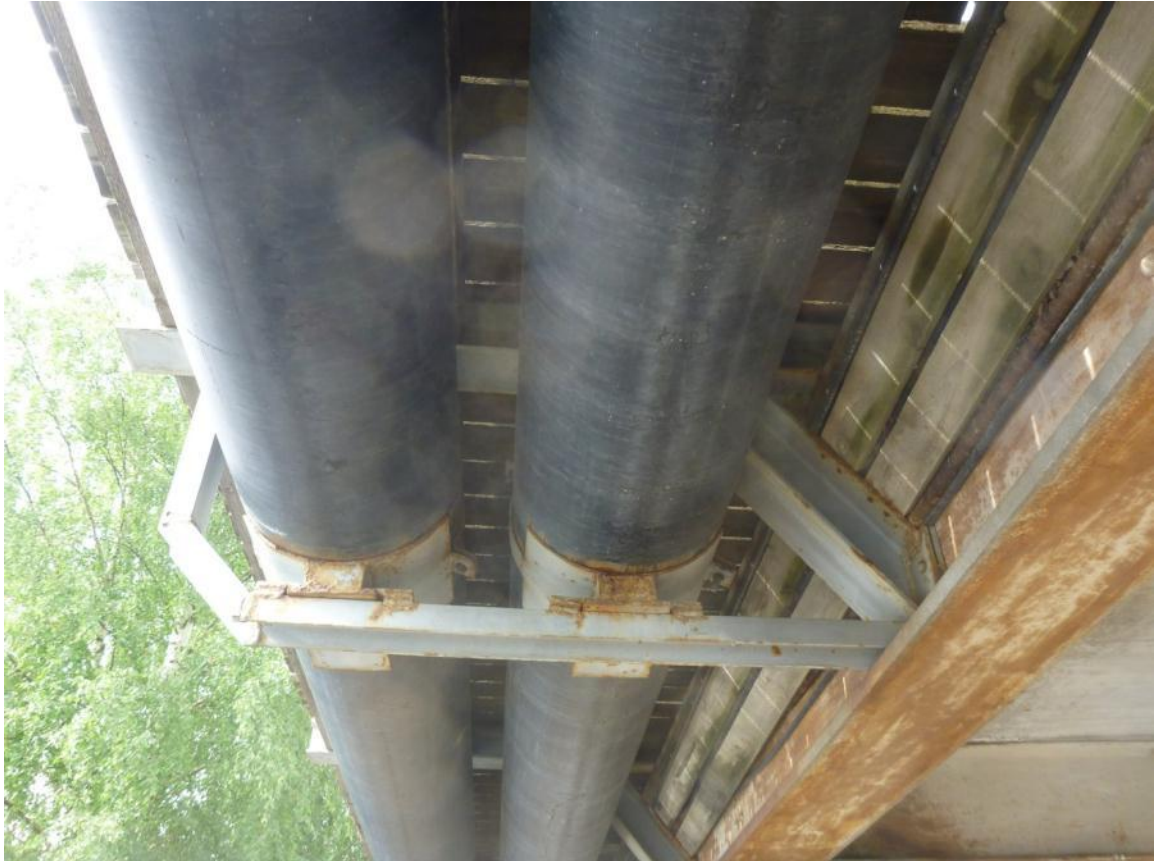
Itäreunalla (sillan vasemmalla puolella) kulkee yksi kaapelien suojaputki. Länsireunalla on muutamia kaapeleita jalkakäytävän levennyksen kannattimien päälle tehdyssä puisessa kaapelikourussa.

Kuva 46. Kaukolämpöputken kannattimet. Nurkassa on lautarakenteinen kaapelikouru.

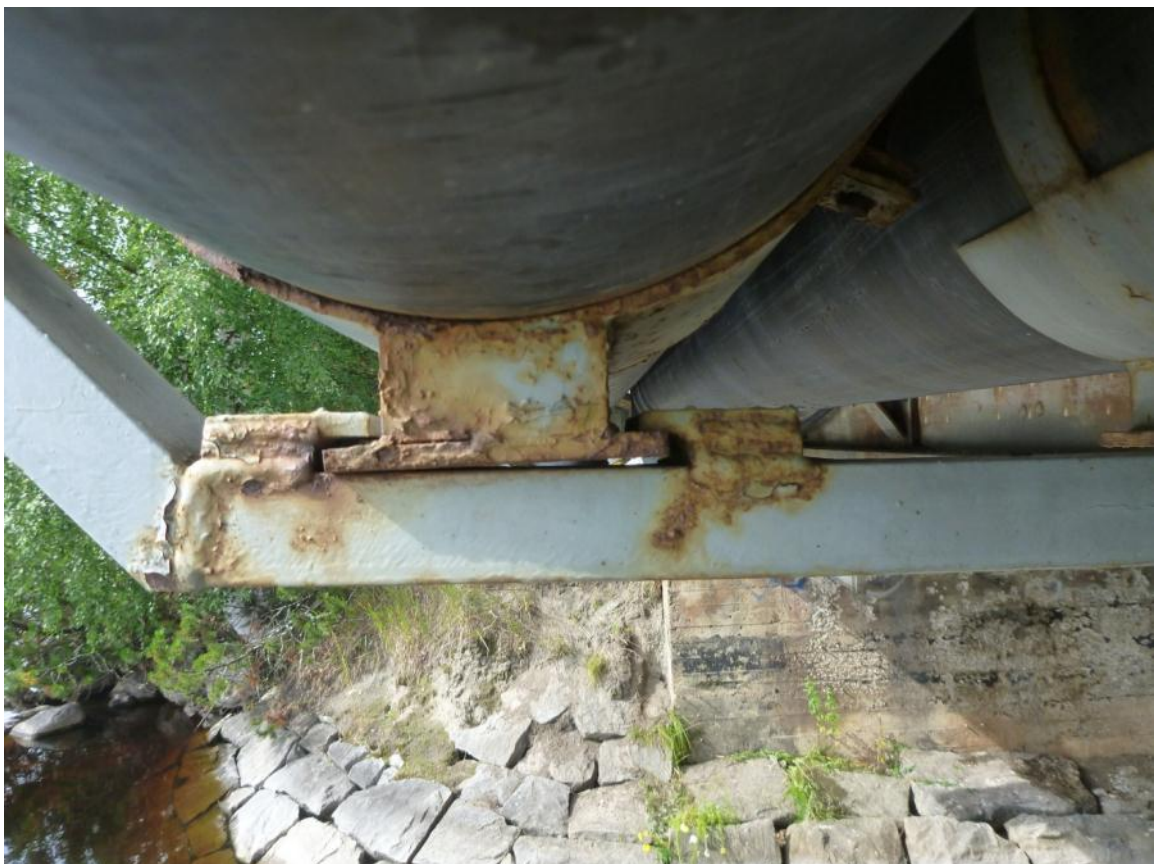
Kuva 47. Putken kiinnikkeissä on ruostumista etenkin hitsiliitoksissa.

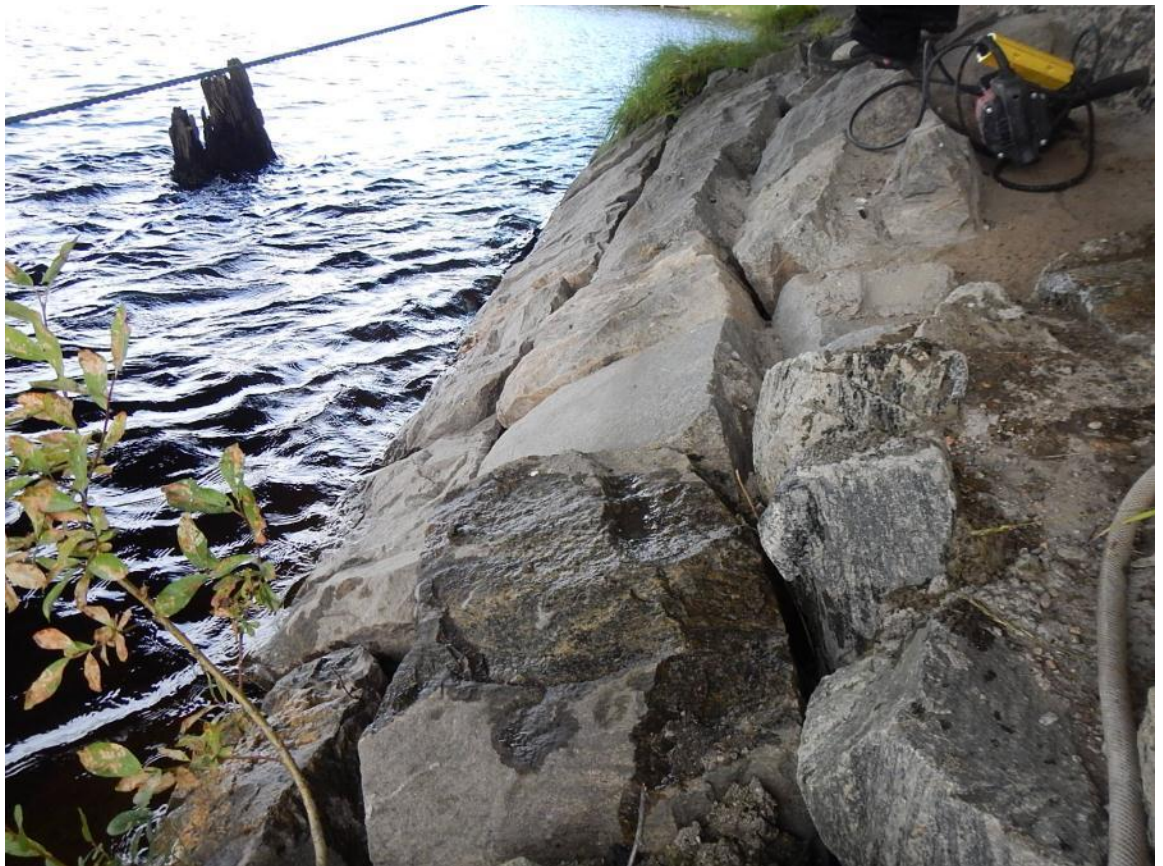
Rantalan puoleiselle maatuen etuluiskassa on uoman suuntainen puinen tukiseinä. Tukiseinä on maanpäällisiltä osilta täysin lahonnut ja todennäköisesti pahoin laho myös maanalaisilta osin. Tilaajan edustaja epäilee penkan liikkuvan. Penkan liikkuminen aiheuttaa maatukeen liikettä, jota ei pystytä kohtuullisin kustannuksin täysin estämään.

Maatuen siirtymät saattavat tulevaisuudessa aiheuttaa ongelman sillan käytölle.

Kuva 48. Rantalan puoleinen etuluiska ja osa täysin lahonnutta tukiseinää.

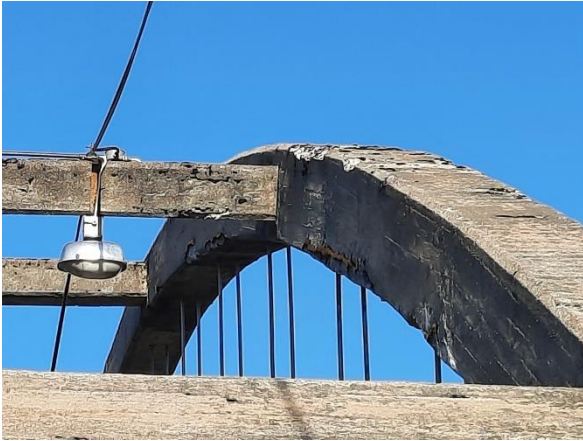
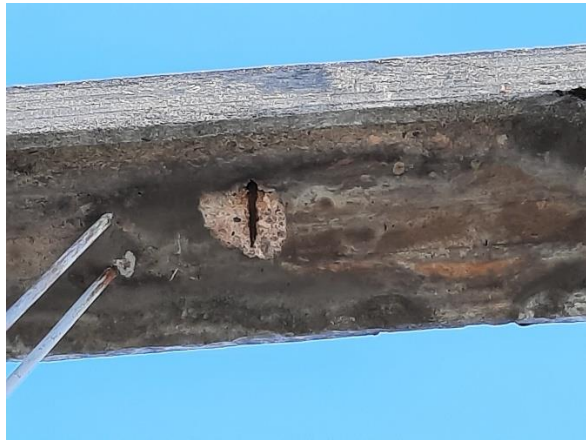
Kaarisillan kunnosta kertovia valokuvia vuodelta 2021.

Kaaret ovat vähintäänkin merkittävässä kunnostustarpeessa ja niiden uusiminen lienee edessä.

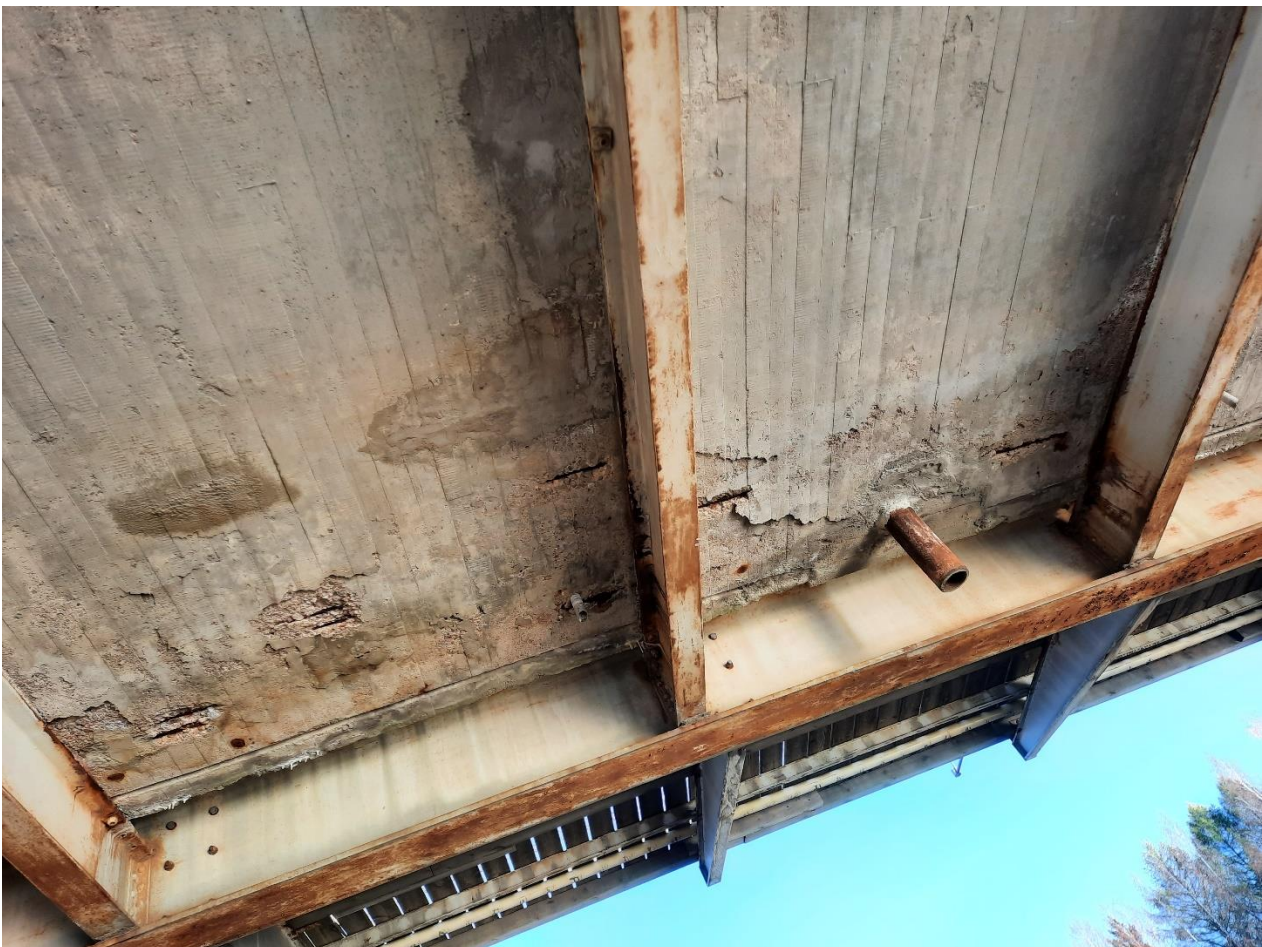
Koko kansilaatta tulisi uusia lähiaikoina.

Mikäli nykyinen kansirakenne säilytetään, tulee sen vaurioiden etenemistä seurata vuosittain tehtävässä tarkastuksessa. **Kannen säilymistä koko halutun käyttöikätaavoitteen ajan ei voida pitää varmana.**

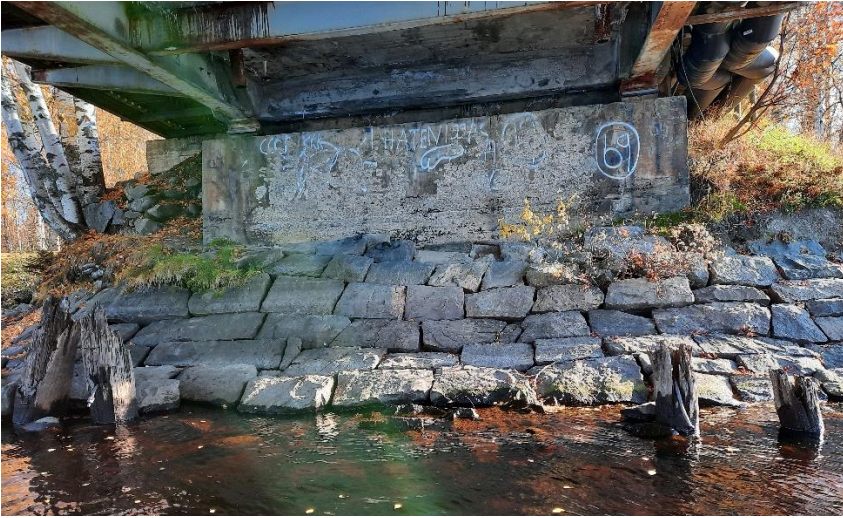
Mähkön puoleisen maatuen kiveys maamassoineen on notkahtanut huomattavasti ja valuu hiljalleen jokeen. Joen pohjassa on runsaasti jo irronneita muurikiviä.

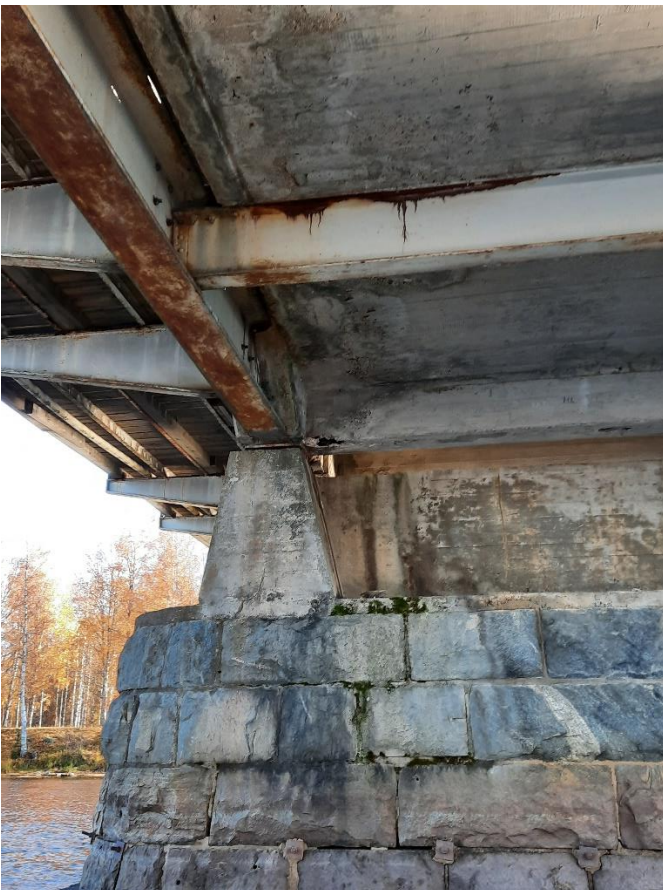
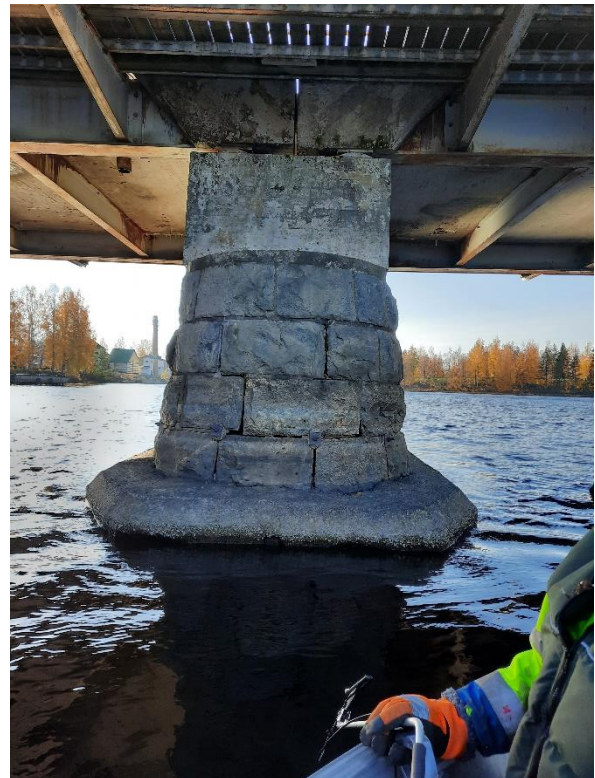
Siltojen keskituen pintakiveys on irtoamassa ja on pääasiassa paikallaan pulttitangoilla. Keskitukea vahvistamaan myöhemmin valettu betoni on ollut tarpeen.
