KULTTUURIYMPÄRISTÖSELVITYS

LIEKSA

MAISEMA, KULTTUURIMAISEMA JA RAKENNETTU KULTTUURIYMPÄRISTÖ

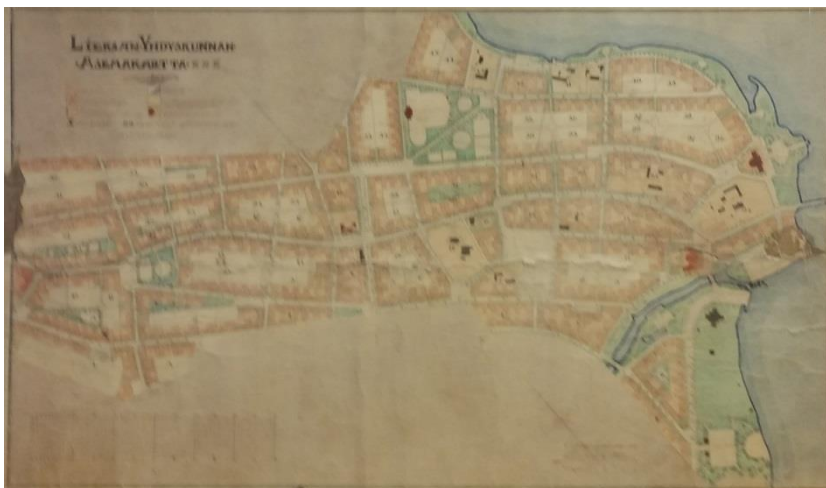
Lieksan yhdyskunnan asemakartta, 1915. (Kuva Lieksan kaupunki)

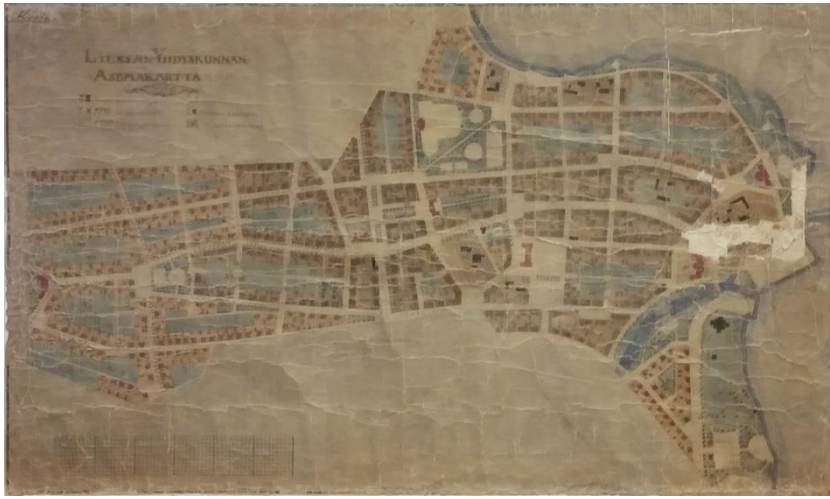
Lieksan yhdyskunnan asemakartta, 1930-luku. (Kuva Lieksan kaupunki)

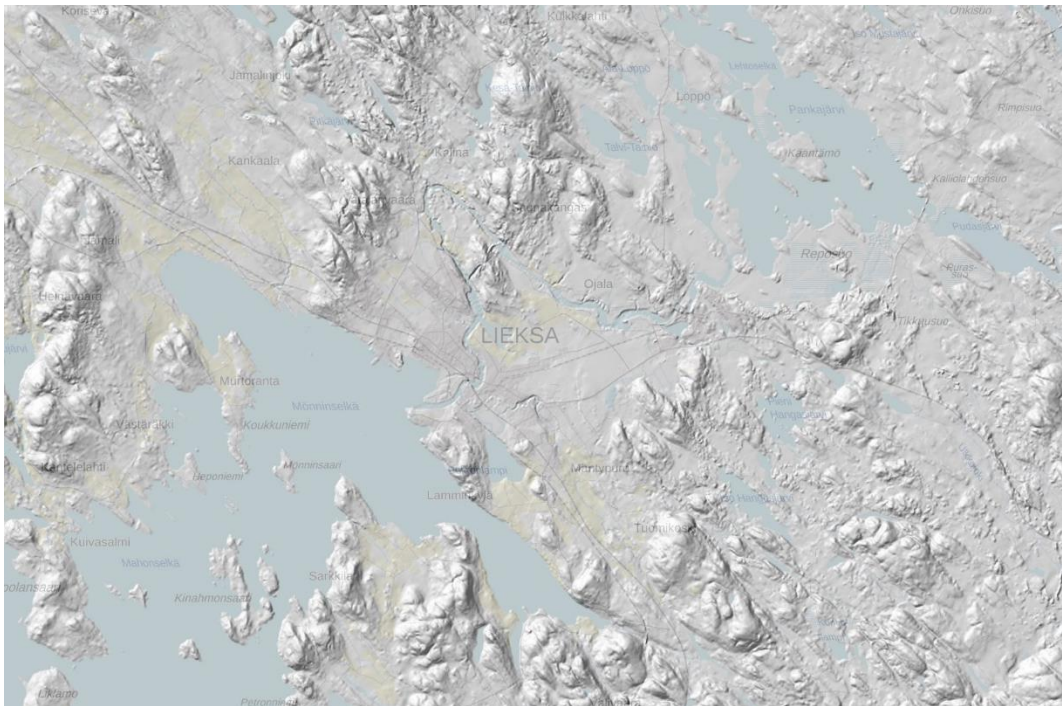
Lieksan keskustaajama sijaitsee vaarojen ja harjanteiden väliin rajautuvalla alavammalla maalla Pielisen Mönninginselälle laskevan Lieksanjoen suulla. Keskustaa ympäröivät Riihivaara, Virkkulankangas, Heinävaara ja Pärnävaara. Keskustan ja Pankakosken välissä on alava metsäinen Tiuransuo. Pankakosken koillispuolella Pankajärven rannalla on laaja Reposuo. (Maanmittauslaitos, karttapaikka)

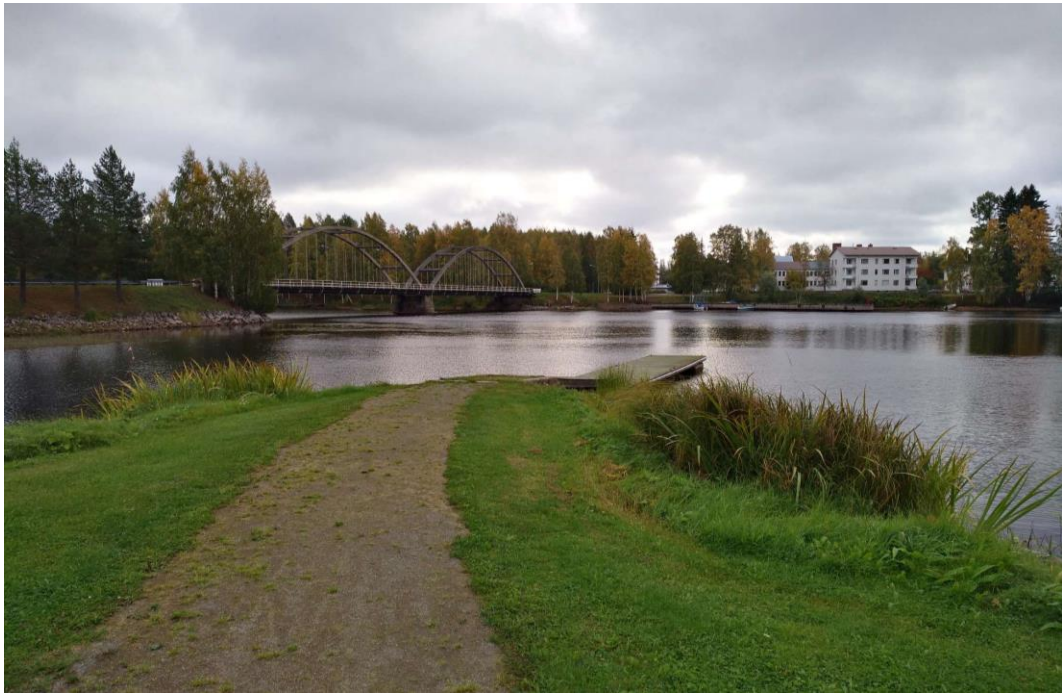
Lieksanjokivarren puistomaisemia ja Mähköntien kaarisilta.

Lieksanjoen vartta reunustavat puistoalueet elävöittävät keskustan maisemakuvaa ja korostavat Lieksanjoen merkitystä maisemassa. Vehreät puistoalueet näkyvät hyvin Karjalantieltä Lieksanjoen yli kulkevalta sillalta. Mähköntien kaarisilta on Lieksassa tunnettu maamerkki jokimaisemassa. Silta toimii kevyen liikenteen siltana. Lieksanjoen eteläpuoli-

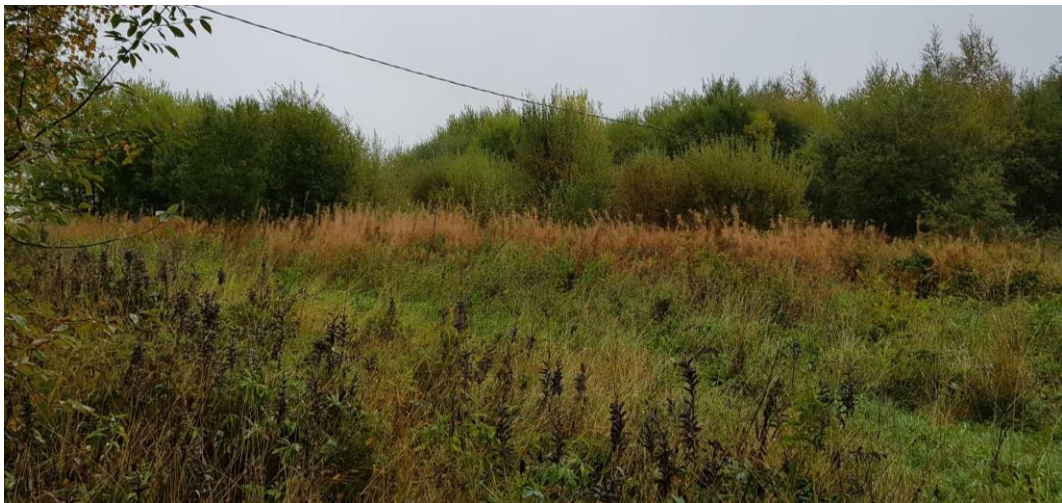
Iljanniemessä viljelysmaiseman vähitellen tapahtuva umpeenkasvu muuttaa maisemakuvan avoimesta suljetuksi.

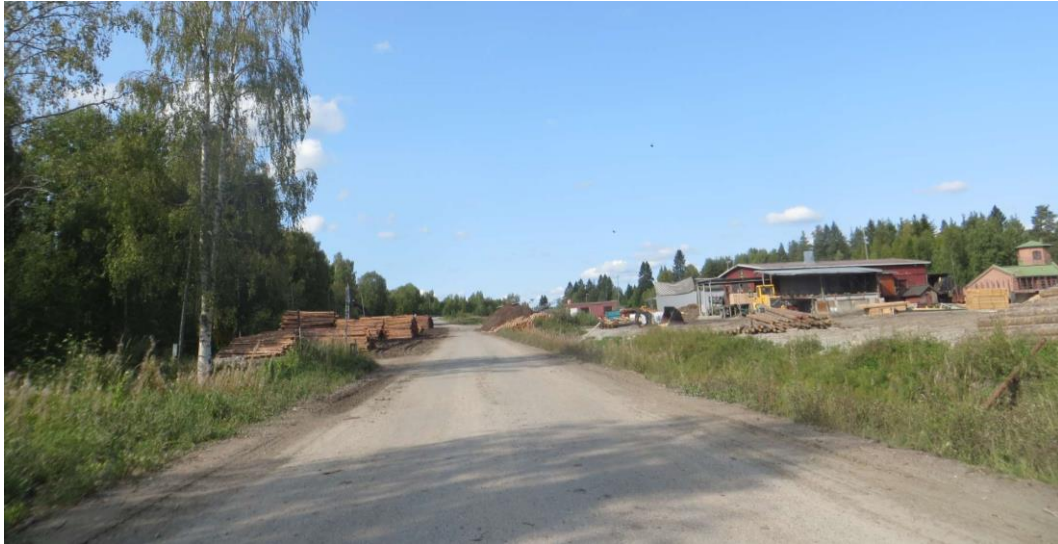
Rautatien ja järven välissä on sahan alue ja puutavaran lastausalue.

Kaupungin keskustassa järvimaisemat eivät näy, koska järven ja kaupungin välissä on laaja Kevätniemen sahan alue sekä VR:n puutavaran lastausalue ja rautatie. Sahan alue ja lastausalue on esitetty maisemakuvassa maisemavaurioina. Myös muut suunnittelualueen varastoalueet on kartalla esitetty maiseman häiriötekijöinä.

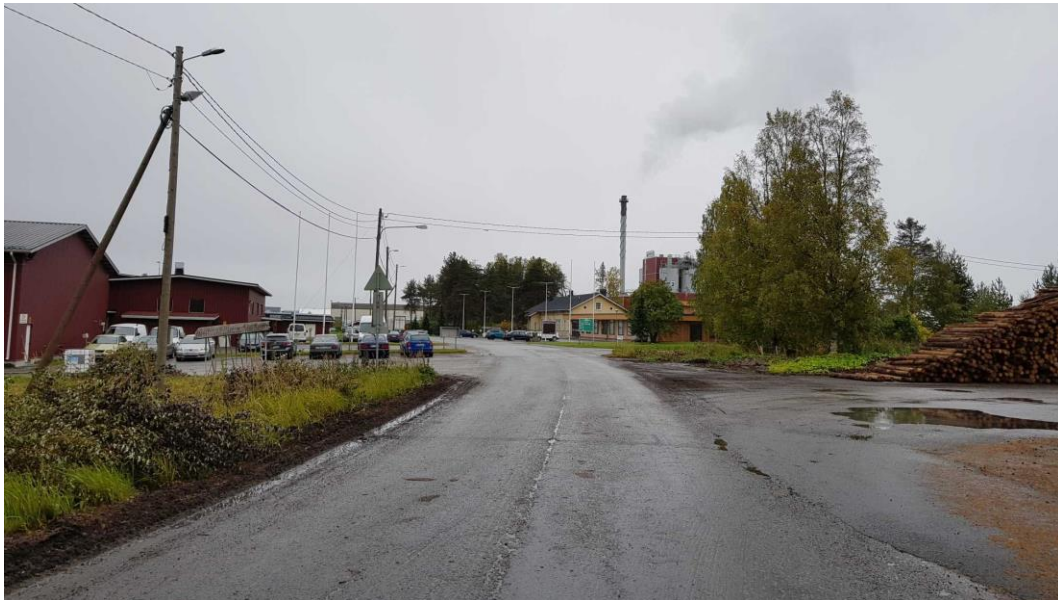
Kevätniemen saha sijaitsee Lieksan keskustan lounaispuolella Mönninselän rannassa.

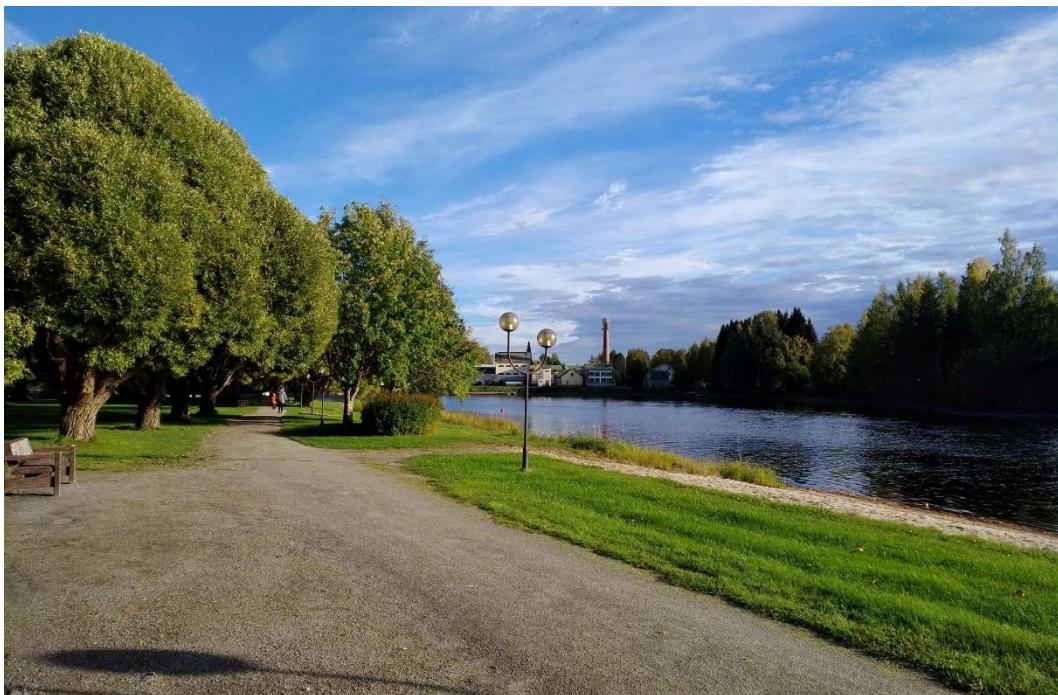
Lieksanjokivarressa maamerkkirakennuksina erottuvat mm. Valion Lieksan meijerin rakennukset.

sella rannalla sijaitsevat rakennukset, Rantalán koulu ja vanha Valion Lieksan meijeri tiili-
piippuineen, näkyvät merkkirakennuksina puistoalueelta joen yli avautuvassa maisema-
massa.

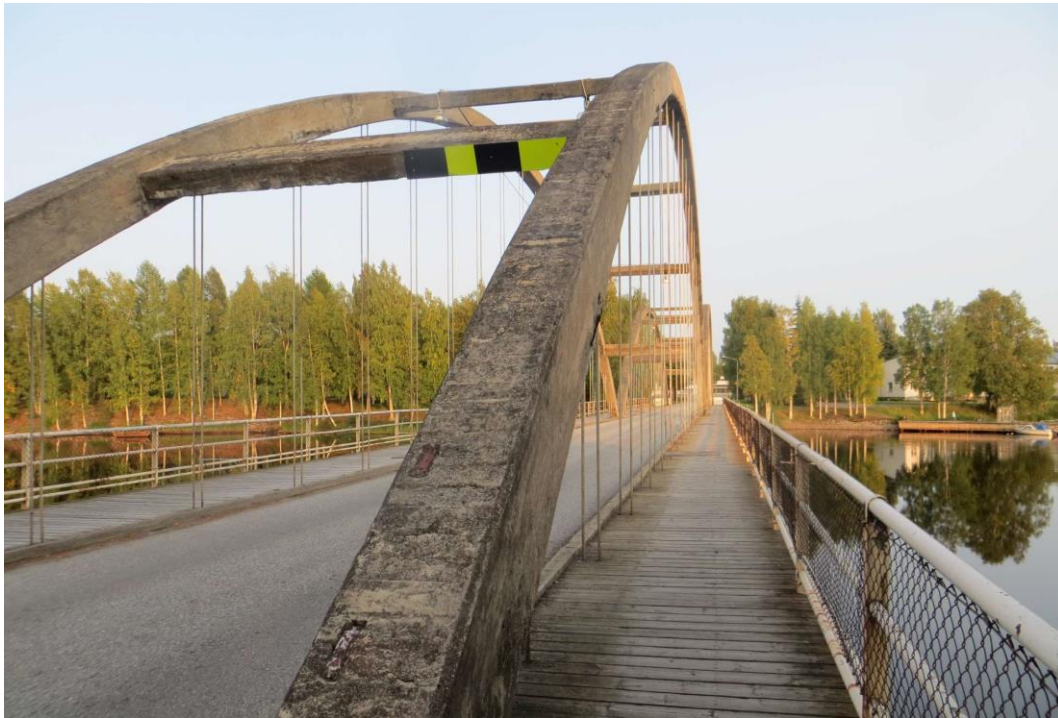
1920-luvulla rakennettu Mähköntien kaarisilta on tärkeä maamerkki jokimaisemassa.

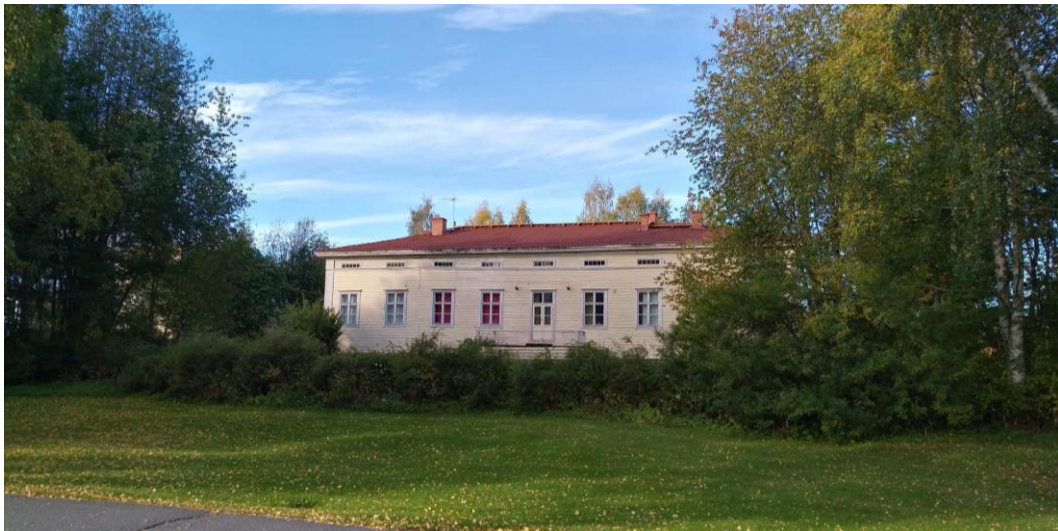
Lieksan Hovilan päärakennus on kaupungin vanhin asuinrakennus. Se on rahu-tietojen mukaan rakennettu vuonna 1838.

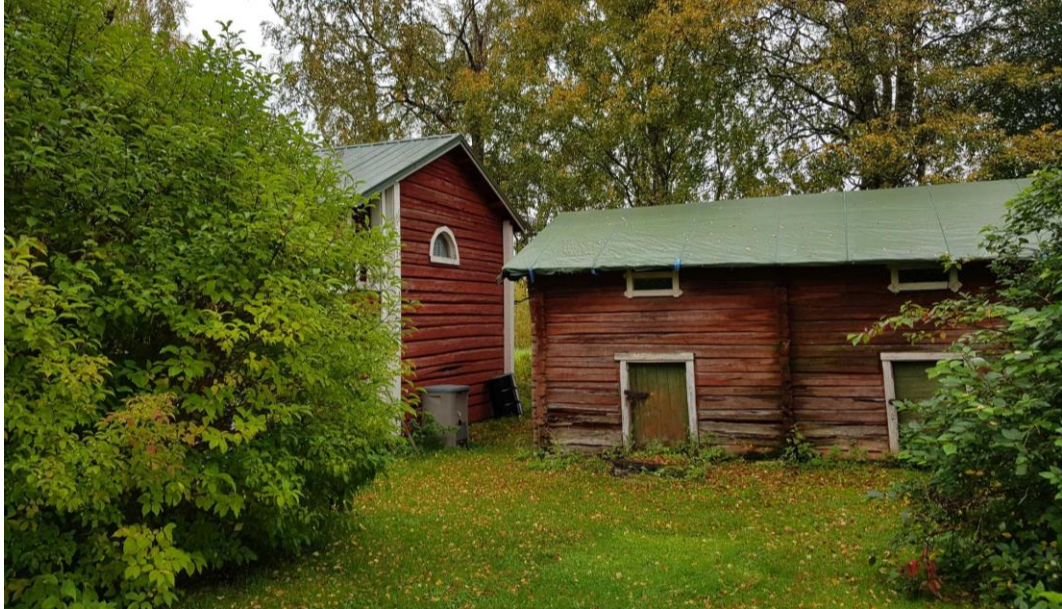
Lampelan aittoja. Iljanniemessä sijaitseva Lampela on vanha kantatila. Pihapiiriin kuuluu asuinrakennuksen lisäksi suuri navetta ja aittarakennuksia. Nykyinen asuinrakennus on rakennettu vuonna 1945, vanhan tuhouduttua tulipalossa. Talousrakennukset ovat esimerkkejä talonpoikaisesta perinteestä.

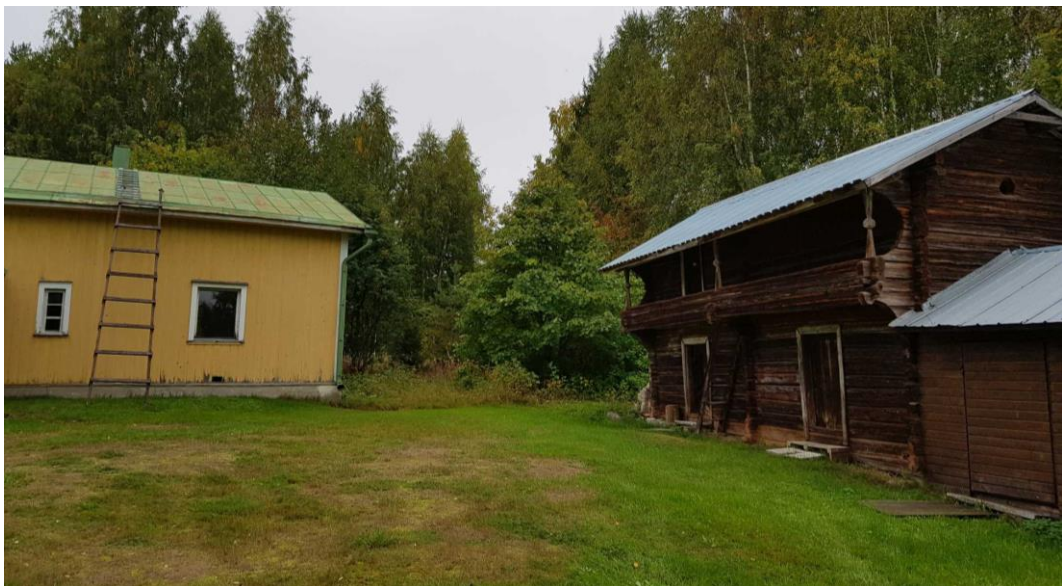
Timitranniemessä sijaitsevan Timiträn pihapiirissä on kauniisti detaljoitu luhtiaitta.

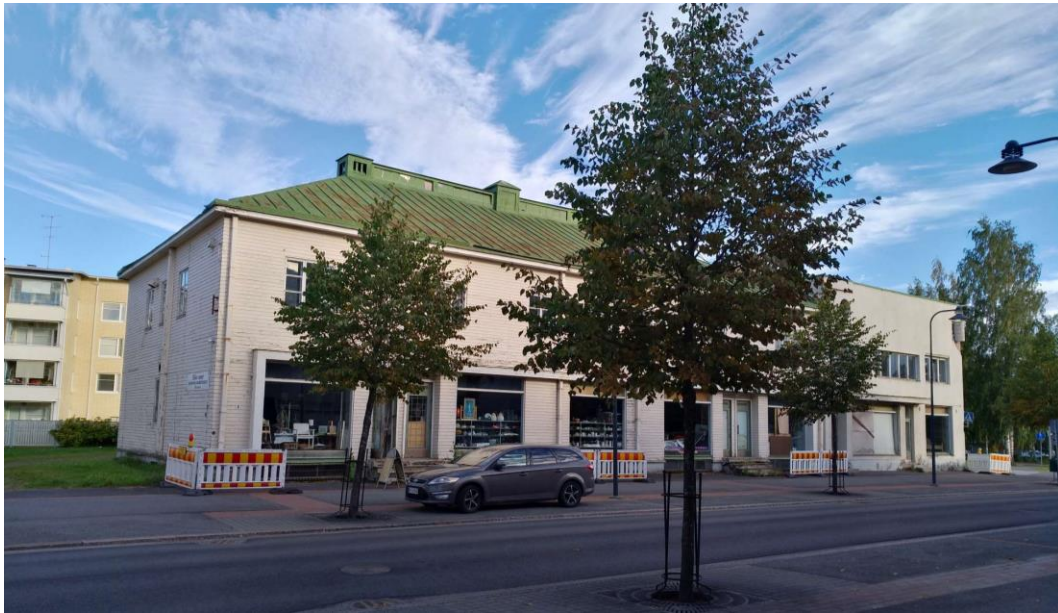
Pielisjärven Osuusliikkeen vanhempi, vuonna 1925 valmistunut rakennus on yksi harvoista paloa edeltäneeltä ajalta säilyneistä rakennuksista Lieksan keskustassa.

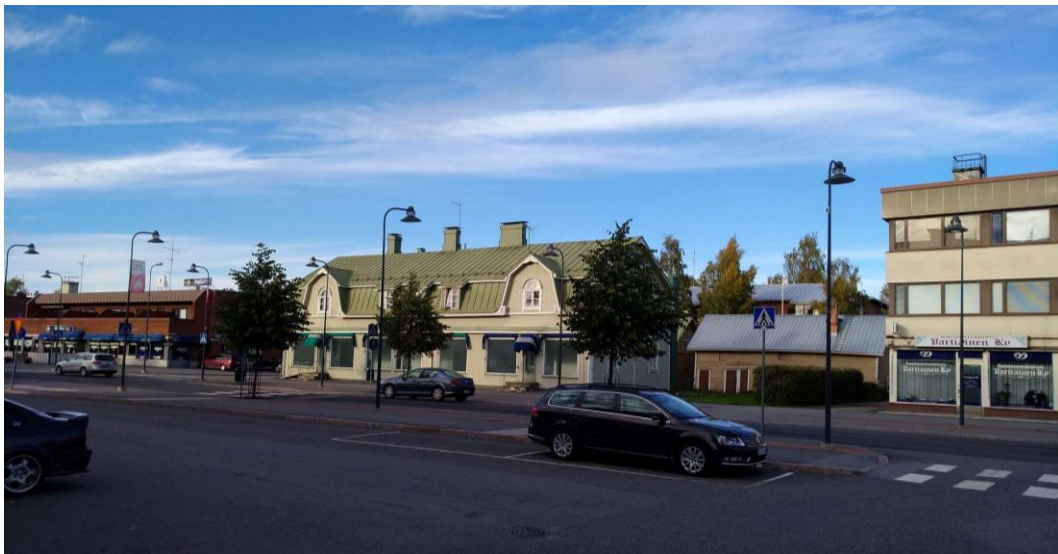
Kaupungin keskustassa Pielisentien varrella sijaitseva Kotilaisen kauppaliike on peräisin paloa edeltävältä ajalta. Rakennus on valmistunut vuonna 1922.

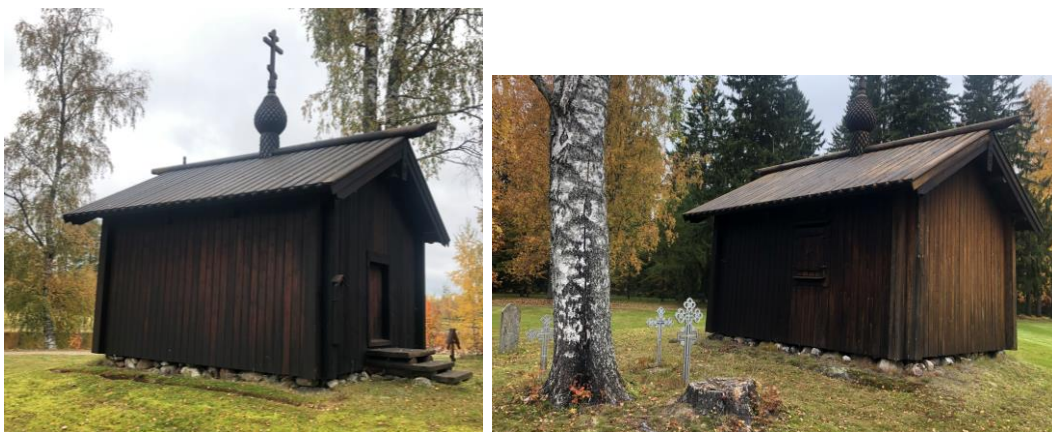
Ortodoksinen tsasouna on todennäköisesti Pohjois-Karjalan vanhin ortodoksipyhäkkö ja sen on arvioitu valmistuneen viimeistään 1770-luvun alussa. Pohjois-Karjalan ELY-keskuksen lausunnon mukaan se on todennäköisesti Suomen vanhin säilynyt tsasouna, jolloin kohteella on valtakunnallista merkitystä. Päätyovellinen pitkänurkkainen pienimittakaavainen hirsirakennus on verhottu pystysuuntaisella laudoituksella ja käsitelty tervalla.

Ortodoksinen tsasouna (kohde 60) on todennäköisesti Suomen vanhin säilynyt ortodoksipyhäkkö.

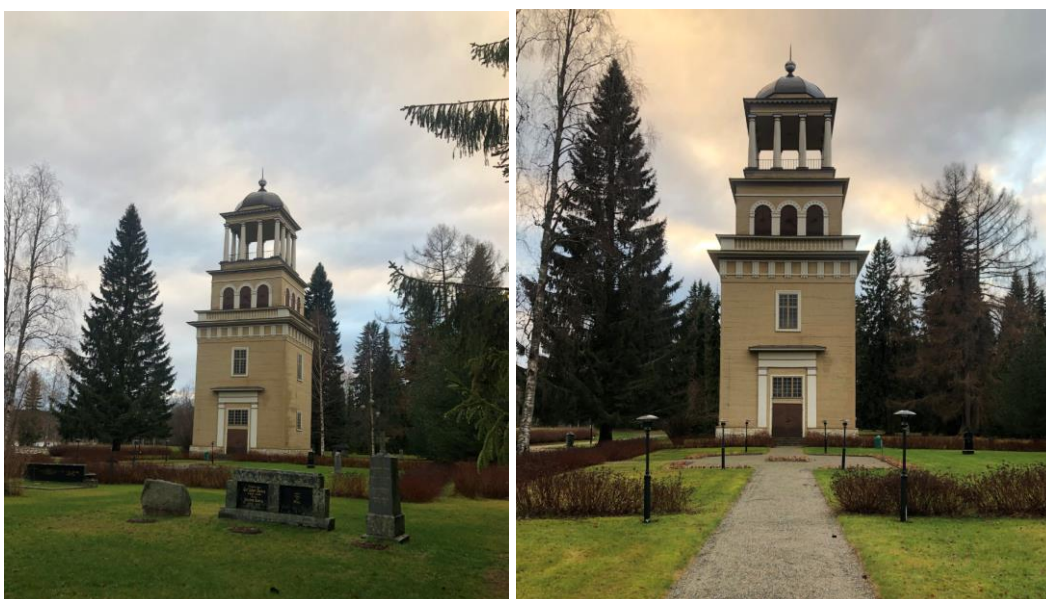
Kellotapuli (kohde 61)

Empiretyylisen, vuosina 1834-1838 rakennetun Pielisjärven vanhan tapulin on suunnitellut arkkitehti C.L. Engel. Puurakenteinen tapuli on rakenteeltaan kaksinivelinen, kupolia kannattaa pylväikkö. Tapulin korkeus on 33,5 metriä. Tapulissa on kaksi Venäjältä Pietarista noudettua kelloa. Kelloista toinen on hankittu väliaikaiseen kellotapuliin vuonna 1830, ennen nykyisen kellotapulin valmistumista, toinen vuonna 1845.

Kirkosta hieman erillään sijainnut kellotapuli säästyi Pielisjärven kirkon palossa vuonna 1979. Lieksan kirkko on suunniteltu siten, että sen sisältä keskeltä katsottuna kellotapuli sijaitsee alttari-ikkunan ristin keskellä.

C.L. Engelin suunnittelema vanha kellotapuli (kohde 61) 1830-luvulta.

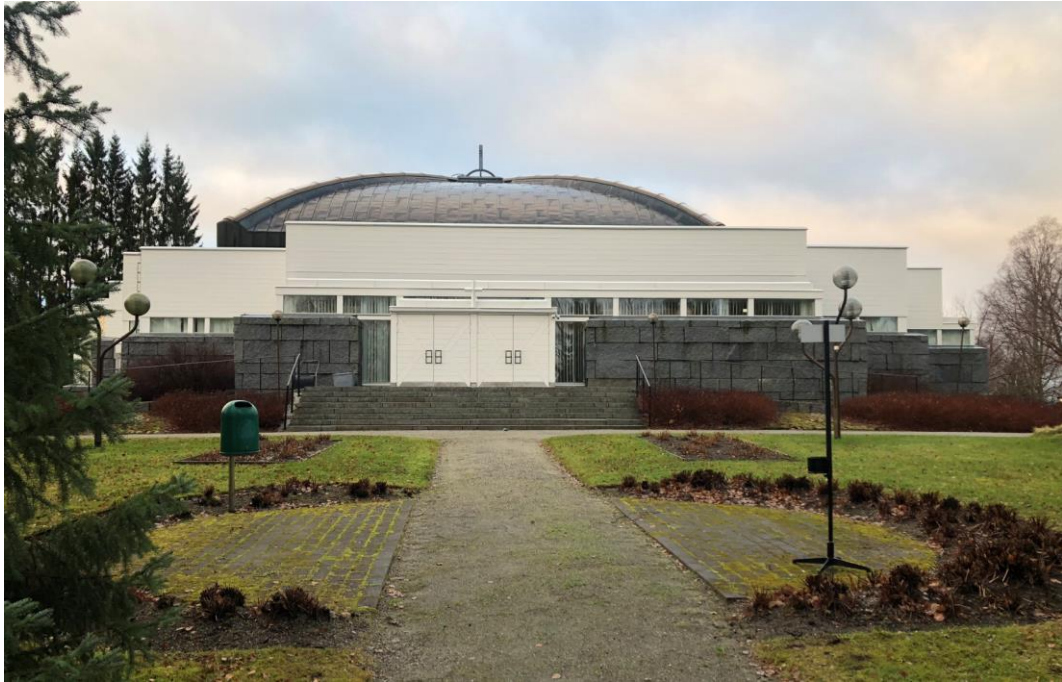
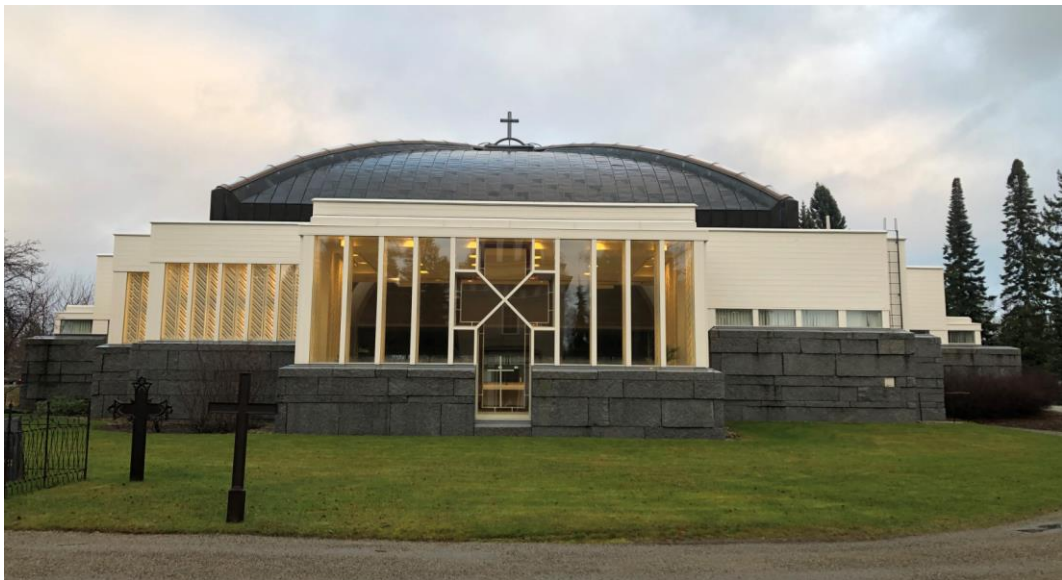
Lieksan kirkko (kohde 62)

Nykyisen, vuonna 1982 valmistuneen kirkon ovat suunnitelleet arkkitehdit Raili ja Reima Pietilä. Kirkko sijaitsee sitä edeltäneen, Engelin suunnitteleman puukirkon paikalla. Kirkko on pohjamuodoltaan samanlainen kuin sitä edeltävä paikalla sijainnut kirkko. Myös graniittinen kivijalka viittaa vanhaan kirkkoon.

Kirkko on betonirakenteinen, julkisivut on verhottu kainuulaisella harmaalla graniitilla sekä vaalealla laudoituksella. Kirkon tunnusomainen erityispiirre on kuparilla päällystetty kupolikatto. Kirkon alttariseinällä on alttaritaulun sijasta suuri ristinmuotoinen ikkuna, josta aukeaa näkymä kohti Engelin suunnittelemaa kellotapulia, ainoaa vanhasta kirkosta muistuttavaa osaa.

Vanhan tapulin viereen valmistui vuonna 1982 arkkitehtien Raili ja Reima Pietilän suunnittelema uusi kirkko (kohde 62).

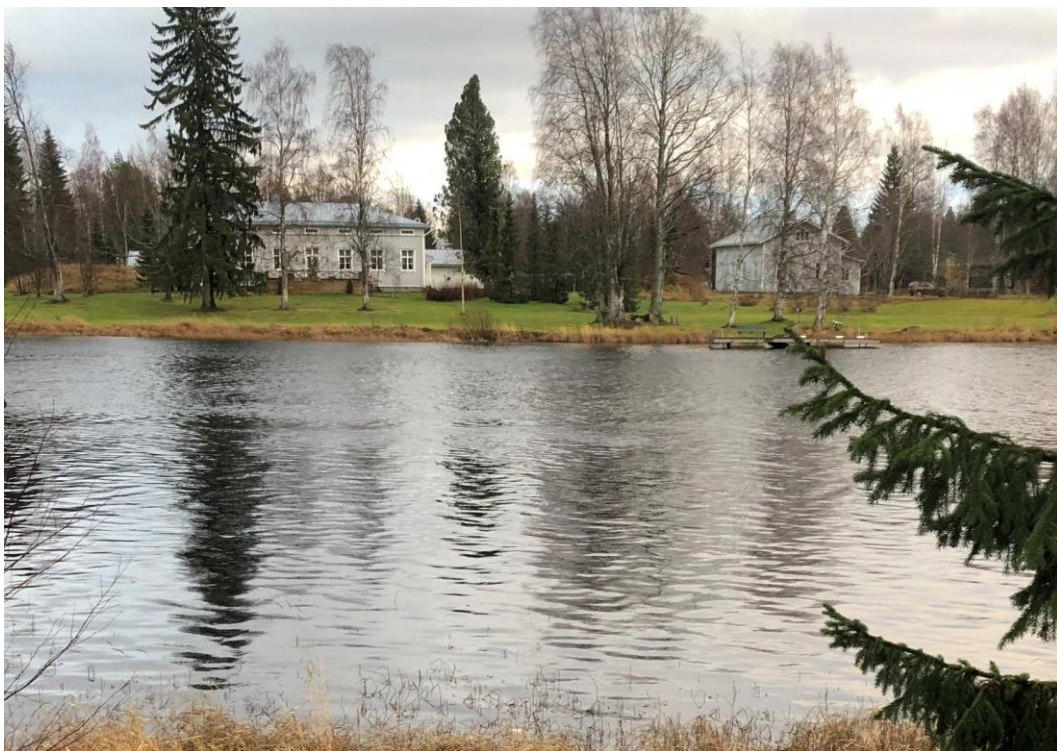
Pappilan rakentamisesta vastasivat Lieksan kolmannen kirkon rakentaneet rakennusmiehet. Rovastin virka-asunnoksi valmistunut pappila toimi alkuperäisessä käytössään aina 1980-luvulle saakka. Sen jälkeen pappila oli kappalaisen asuntona. 1900-luvulla rakennusta on lyhennetty molemmista päistä. Alkuperäisessä rakennuksessa kuisti oli viisikulmainen, julkisivulla molemmilla reunoilla oli ulkoneva eteinen.

Pappilan pihapiiri sijaitsee Lieksanjoen etelärannalla kirkkoa vastapäätä. Vasemmalla pappila (kohde 63 ja oikealla renkitupa (kohde 64).

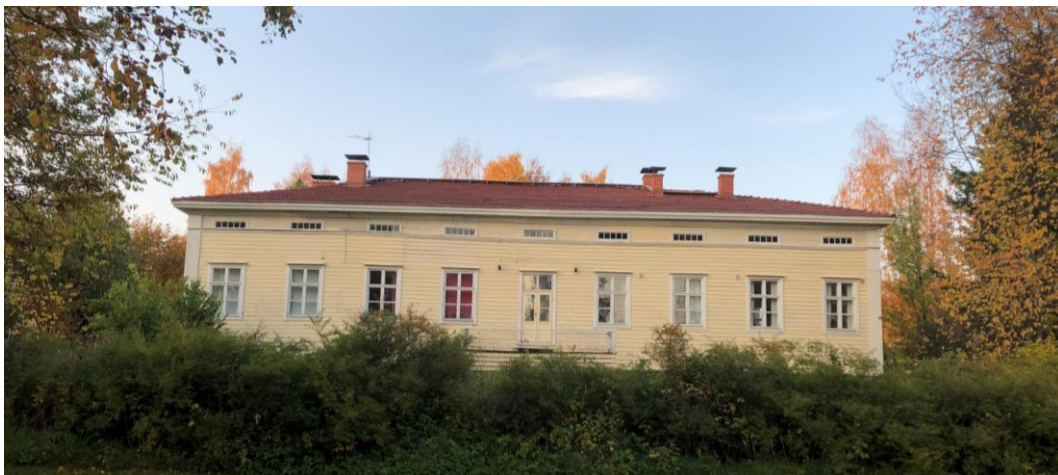
Hovila on Lieksan kylän vanhin säilynyt asuinrakennus. Tyyliltään empirevaikutteisen rakennuksen on mahdollisesti suunnitellut arkkitehti C.L. Engel. Talo on hirsirakenteinen ja lautaverhottu. Tiilikaton alla on vanha pärekatto. Pihapiiriin on kuulunut jäljellä olevan ulkorakennuksen lisäksi päärakennusta vastapäätä sijainnut navettarakennus, joka on purettu 1970-luvulla.

Hovila (kohde 65), Korpi-Jaakonkatu 1. Hovilan päärakennus on rakennettu Lieksan edellisen kirkon rakentamisen aikoihin vuosina 1834-1848.

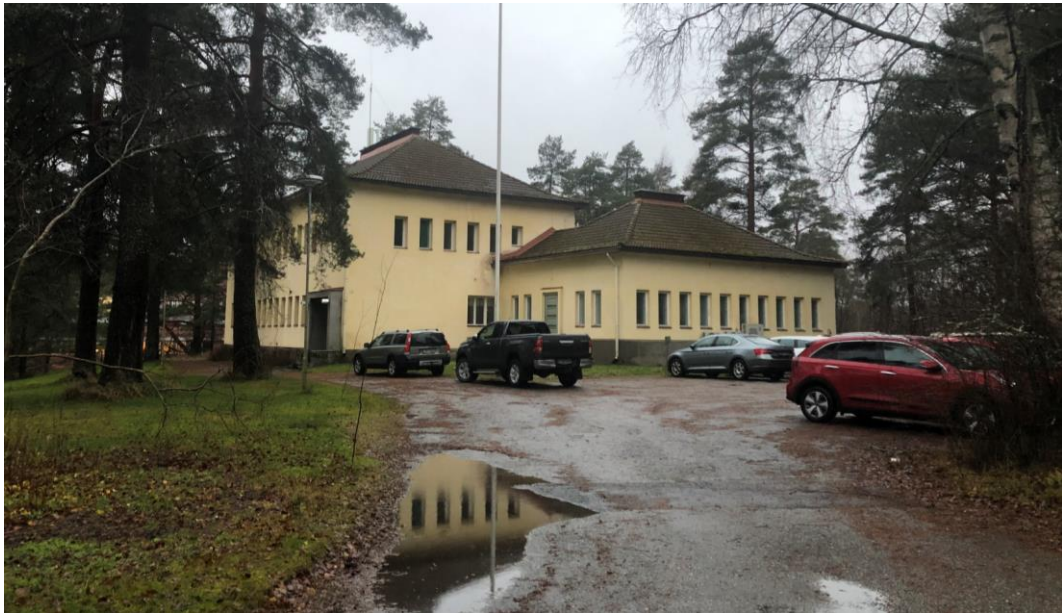
Pankakosken tehtaan toimistorakennus (kohde 66) sijaitsee tehdasalueen portin vieressä. Arkkitehti Väinö Vähäkallion suunnittelema kookas, komea rakennus on valmistunut 1930-luvulla.

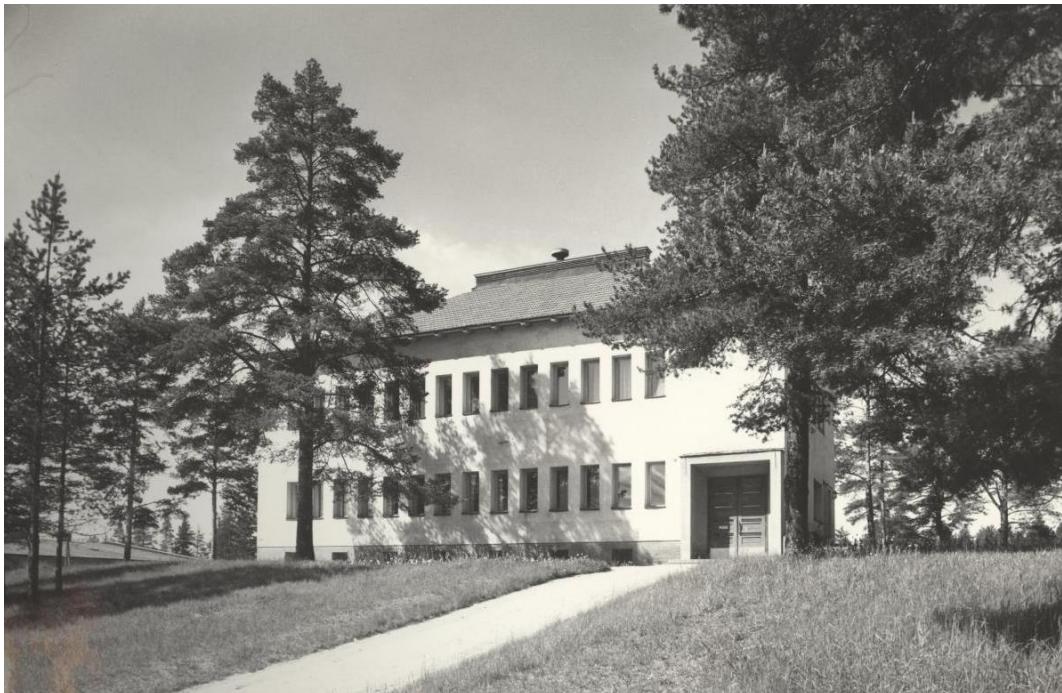
Pankakosken tehtaan toimistorakennus, ns. huoltokonttori Tehdassaassa. Aumakattoisen kivitalon edustalla on nurmikkoinen, mäntyjä kasvava rinne. Valokuva Toivo Saklen. Pielisen museo. (Kuvallähde finna.fi).

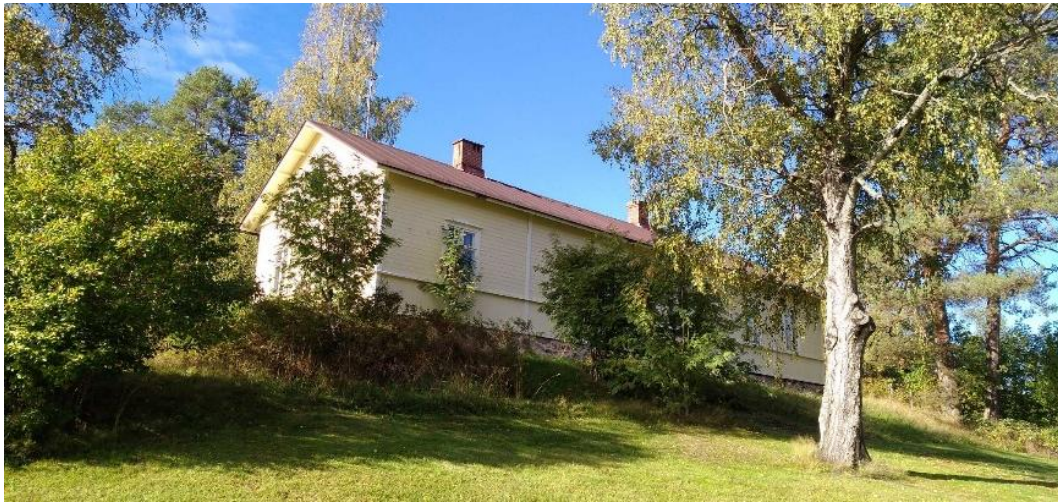
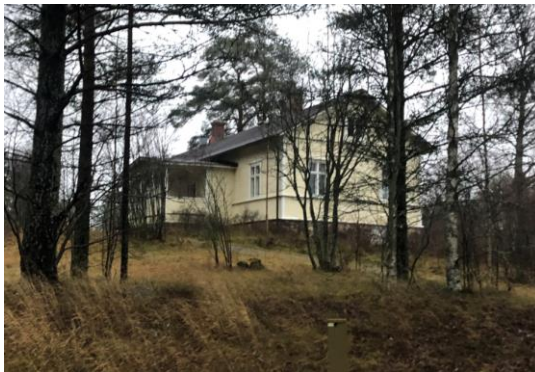
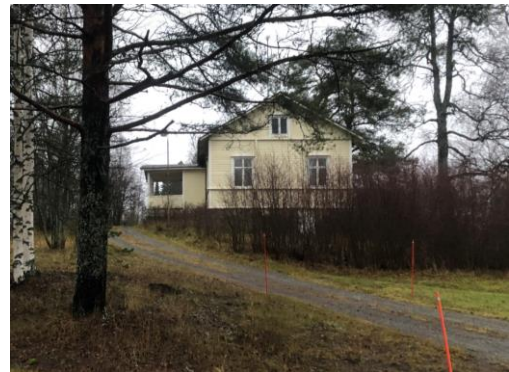
Sorsa (kohde 67).

Pankakosken ruukin teknisen johtajan asunto Sorsa (kohde 67) on rakennettu vuonna 1900. Alun perin rakennuksessa oli kuusi asuinhuonetta, eteinen ja keittiö. Yksikerroksisessa rakennuksessa on satulakatto, julkisivuissa on vaakasuuntainen helmiponttiverhous. Rakennus kuuluu tehtaan vanhimpiin rakennuksiin. Vuonna 2003 laaditun inventoinnin mukaan rakennuksen alkuperäinen asu on säilynyt poikkeuksellisen hyvin. Rakennus on kulttuurihistoriallisesti ja maisemallisesti arvokas osana miljöökokonaisuutta ja Pankakosken tehtaan historiaa.

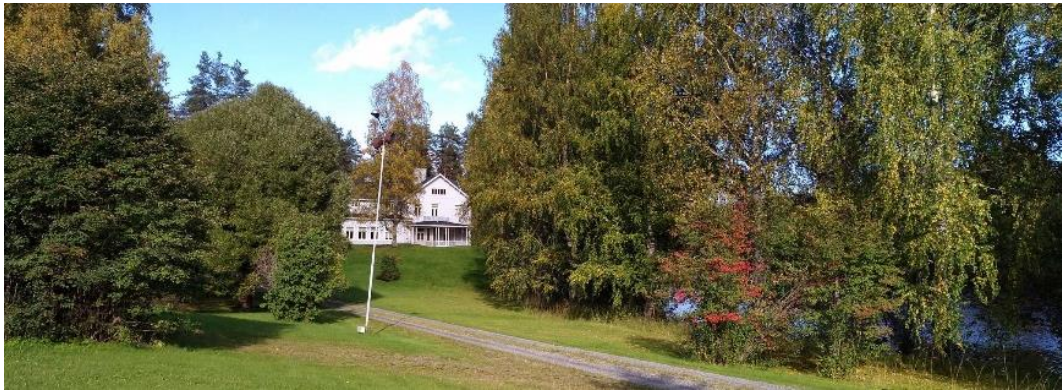
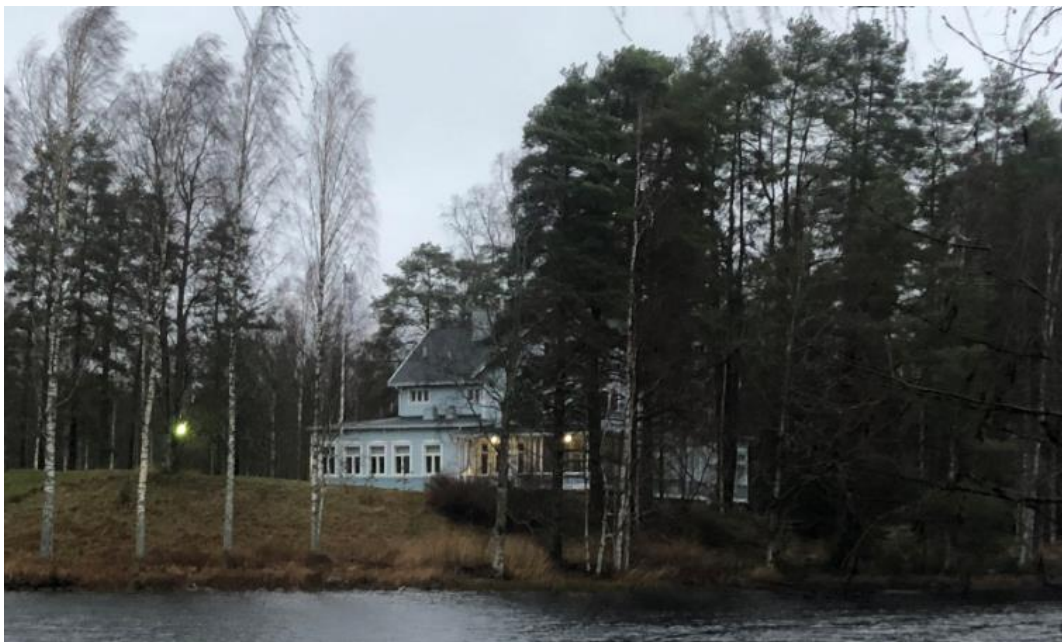
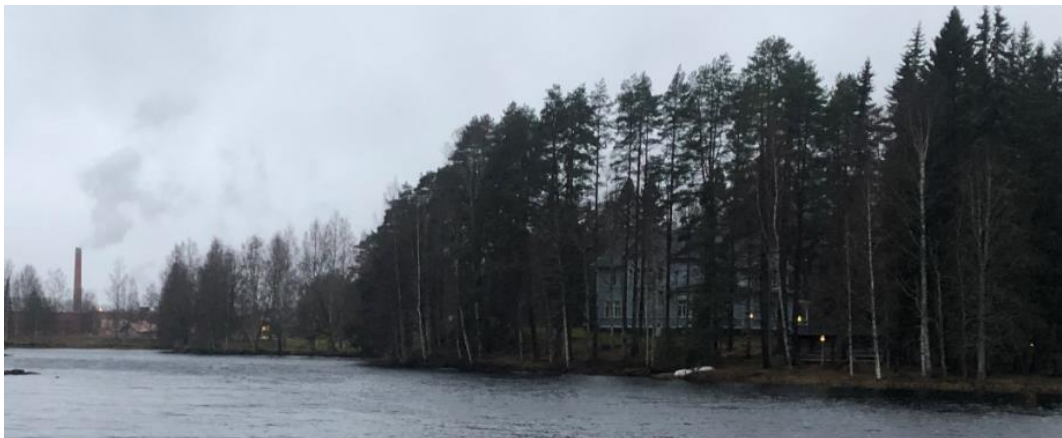
Joutsen (kohde 68).

Pankakosken ruukin ruukinpatruunan asunto Joutsen (kohde 68) on valmistunut vuonna 1902. Rakennus oli aikoinaan Tehdassaaren ja koko Pankakosken kylän suurin ja näyttävvin rakennus. Kaksikerroksisessa ulkoasultaan huvilamaisessa rakennuksessa oli alun perin 12 huonetta, keittiö ja eteinen sekä kaksi parveketta. Talon rakennutti itselleen ruukin omistaja James Lindgren, joka oli tunnettu tuhlailevasta rahankäytöstään ja ylellisestä jopa ylettömästä elämästä. Myöhemmin rakennuksessa asuivat tehtaan paikallisjohtajat aina vuoteen 1977 saakka. Sen jälkeen rakennus on toiminut vieraskerhona. Joutsen kuuluu tehdasalueen vanhimpiin rakennuksiin. Rakennuksen alkuperäinen asu on vuoden 2003 inventointitietojen mukaan hyvin säilynyt. Rakennuksessa on jäljellä mm. vanhat kaakeliuunit. Rakennus on kulttuurihistoriallisesti arvokas. Tehdassaarella sijaitsevaan kokonaisuuteen kuuluu lisäksi rannassa sijaitseva sauna.

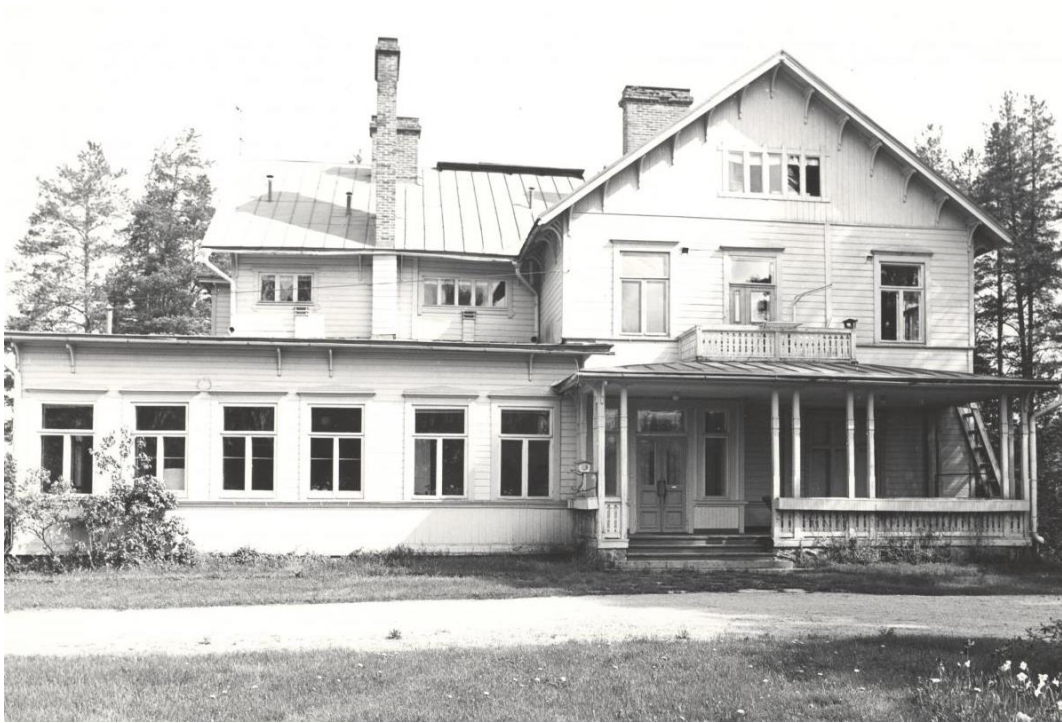
"Joutsen" I. Pankakosken tehtaan paikallisjohtajan asuntotalo, jonka James Lindgren rakennutti itselleen v. 1902. Suuressa huvilatyyppisessä puutalossa on iso avokuisti ja yläkerrassa pieni parveke. Valokuva Erkki Kutvonen. Pielisen museo. (Kuvälähde finna.fi).

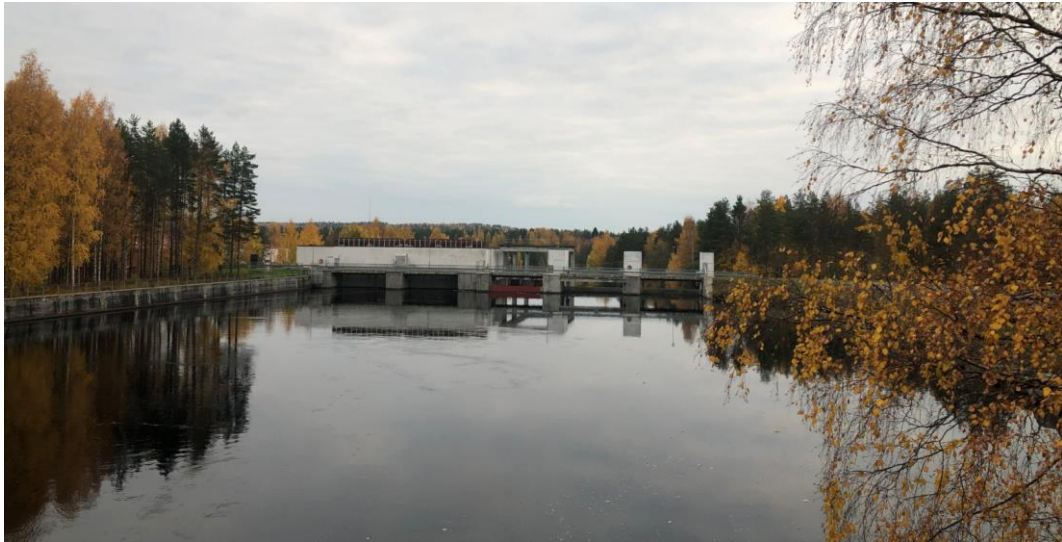
Lieksankosken voimalaitos (kohde 69) (Alakanavantie 21) on rakennettu vuonna 1960. Voimalaitos on Pohjois-Karjalan ainoa Alvar Aallon suunnittelema rakennus. Teräsbetonisen voimalaitoksen pääjulkisivun lasiseinä aukeaa lounaaseen.

Lieksankosken voimalaitos (kohde 69) on Pohjois-Karjalan ainoa Alvar Aallon suunnittelema rakennus.

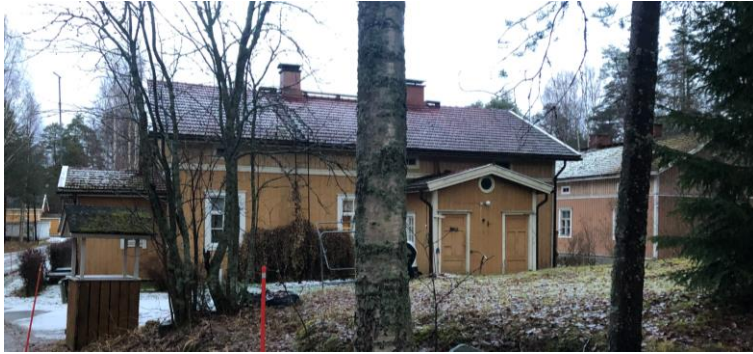
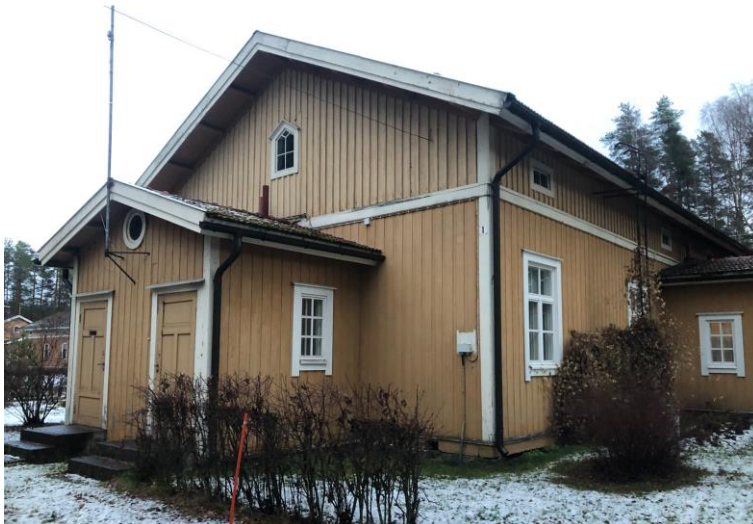
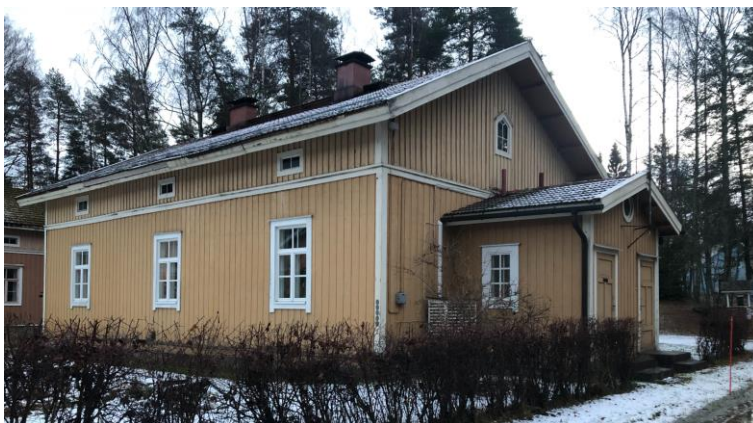
Kohteen 71 pitkänomaiset, hirsirakenteiset talot on maalattu kahdella vaaleanruskealla sävyllä. Listat ovat valkoiset. Nykyisin talot ovat yksityisomistuksessa.

1890-luvun työväenkasarmi osoitteessa Aittapolku 1 (kohde 71).

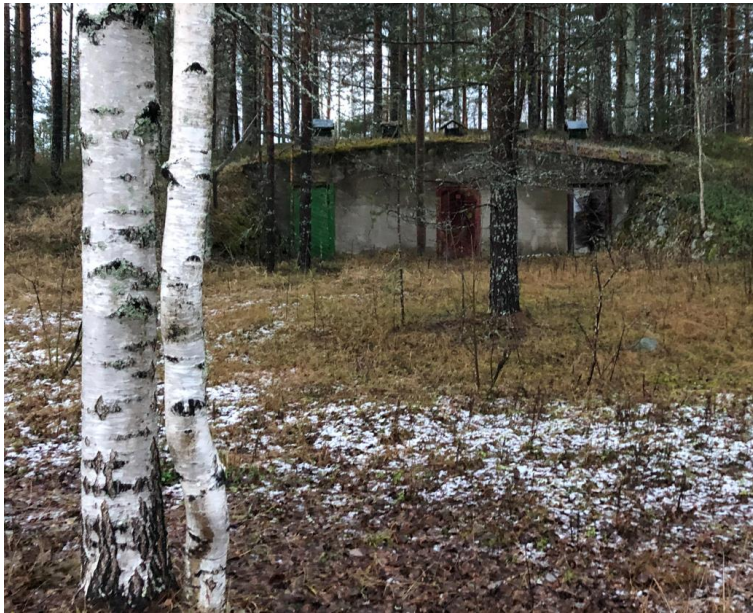
Työväenkasarmin maakellareita (kohde 71).

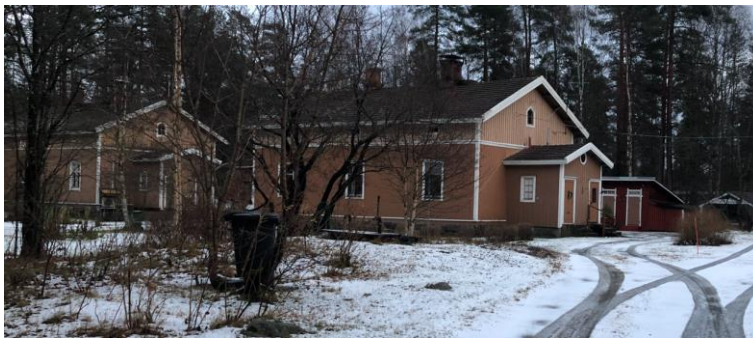
1940-luvun työväenkasarmi osoitteessa Aittapolku 7 (kohde 71).

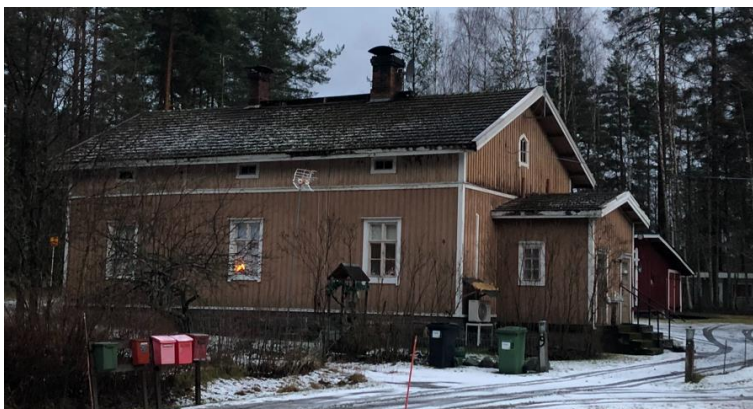
1890-luvun työväenkasarmi osoitteessa Aittapolku 9 (kohde 71).

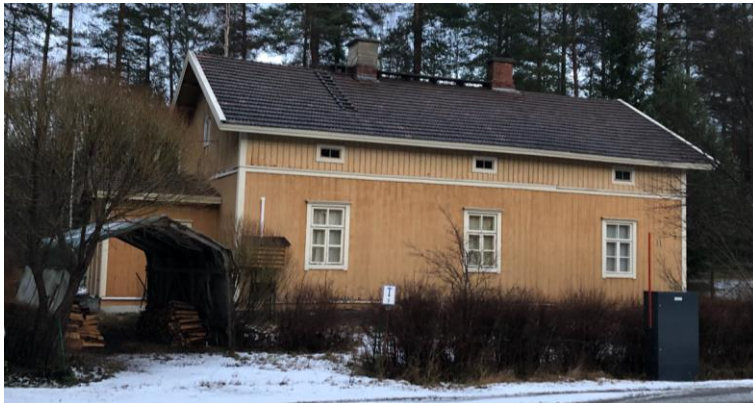
1890-luvun työväenkasarmi osoitteessa Aittapolku 11 (kohde 71).

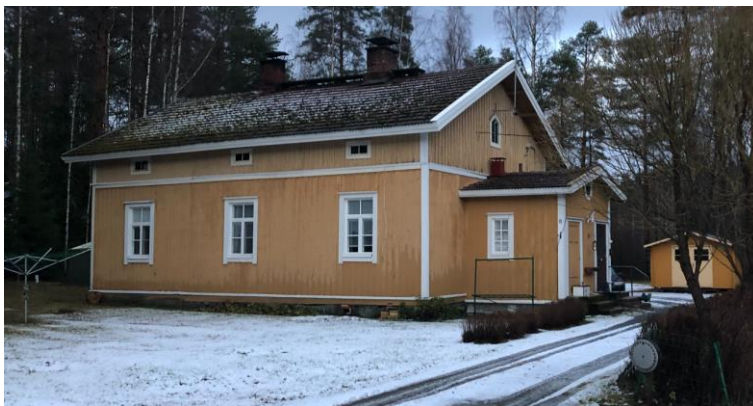
1890-luvun työväenkasarmi osoitteessa Aittapolku 8 (kohde 71).

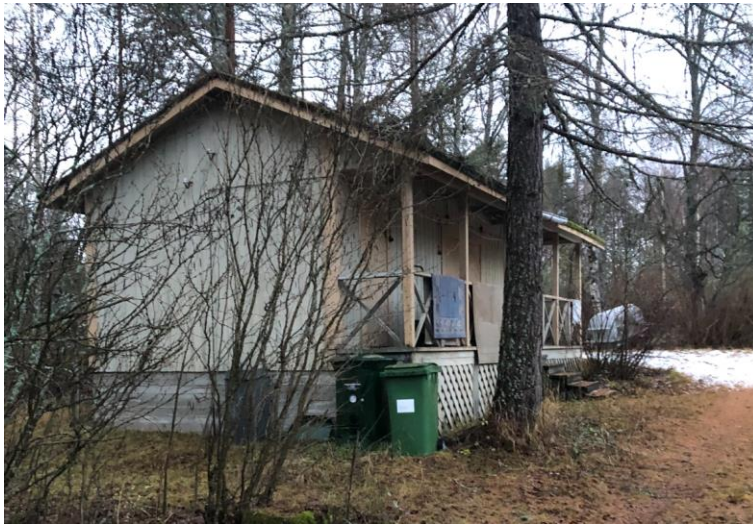
1940-luvun työväenkasarmi osoitteessa Aittapolku 4 (kohde 71).
