KULTTUURIYMPÄRISTÖSELVITYS

LIEKSA

MAISEMA, KULTTUURIMAISEMA JA RAKENNETTU KULTTUURIYMPÄRISTÖ

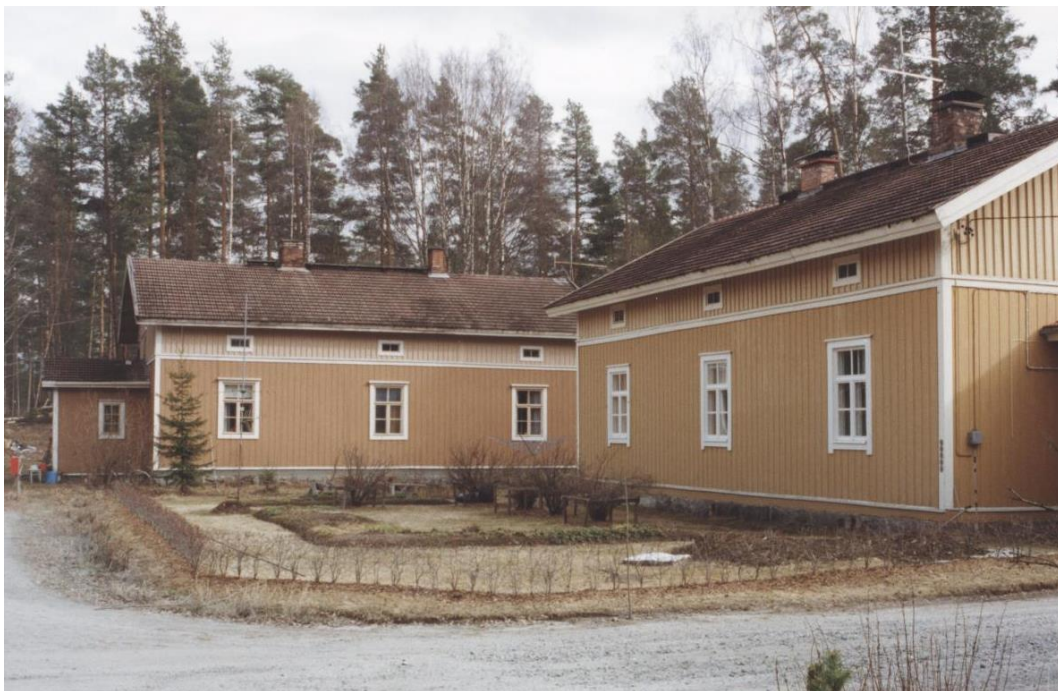
1890-luvulla valmistuneita Pankakosken tehtaan työväenkasarmeja Heittopellon alueella. Pielisen museo. Pankakosken koulun oppilaat ja opettajat, Valokuvaajat 1995–1999. (Kuvälähde: finna.fi).

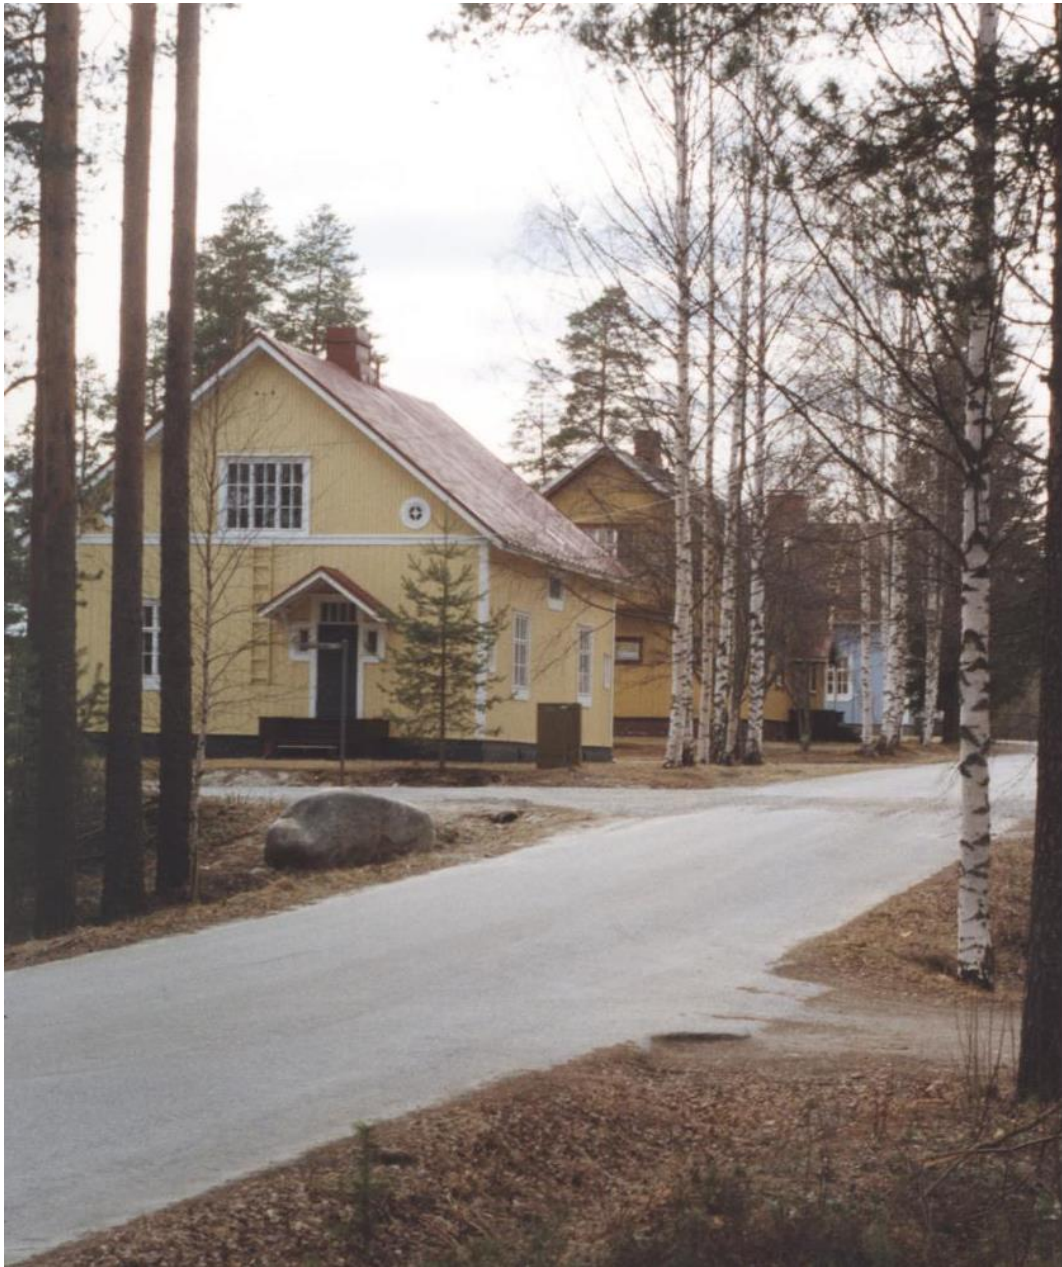
Näkymä Pankakosken Heittopellontieltä. Kadun varrella näkyy kolme neljästä yhtiön 1930 rakennuttamasta työväenasuntotalosta, joissa kussakin oli kolme kahden huoneen asuntoa. Talot ovat vasemmalta oikealle Kuovi, Kurki ja Riekko. Kuovi on vaalenkeltainen, Kurki sinapinvärinen ja Riekko vaaleansininen. Nykyisin rakennukset ovat yksityisomistuksessa. Kadun varrella kasvaa koivuja ja mäntyjä. Pielisen museo. Pankakosken koulun oppilaat ja opettajat, Valokuvaajat 1995–1999. (Kuvälähde: finna.fi).

Heittopellontien varrella on näyttävä vuonna 1930 rakennettujen ryhdikkäinen 1,5 kerroksisten asuinrakennusten ryhmä (kohde 72).

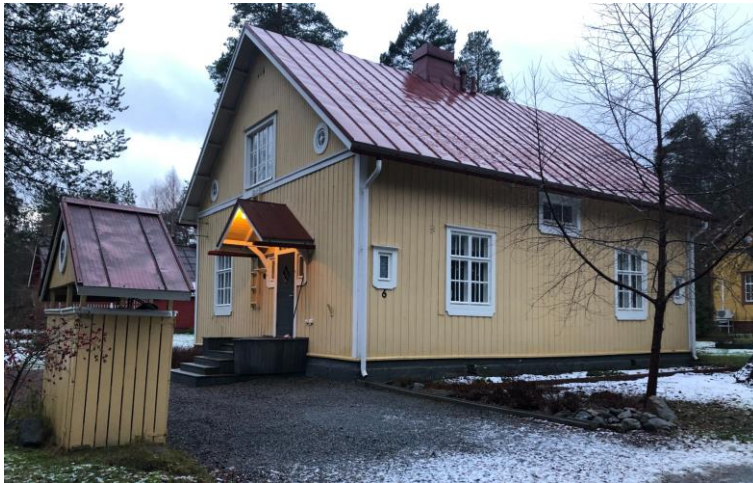
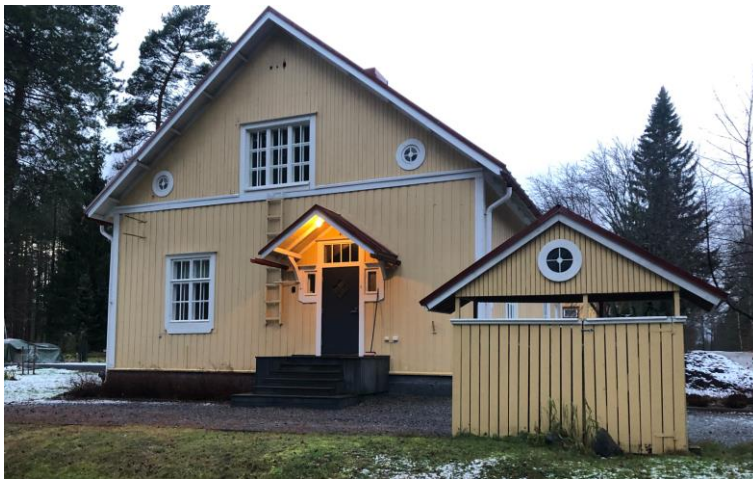
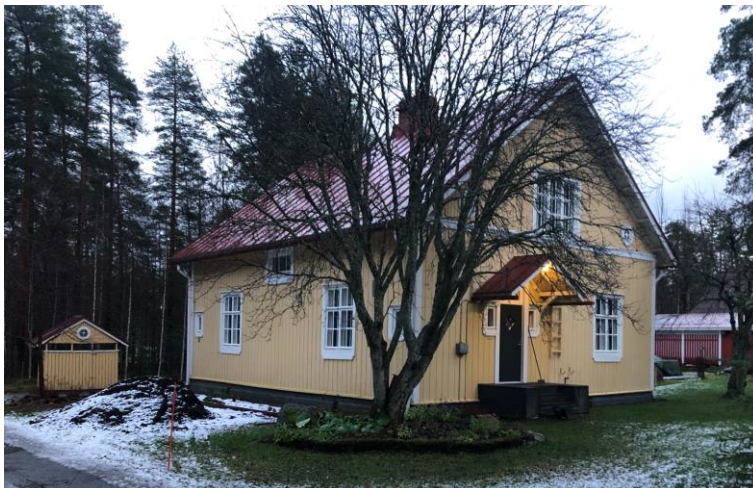
1930-luvun työläisasunto "Kuovi" osoitteessa Heittopellontie 6 (kohde 72).

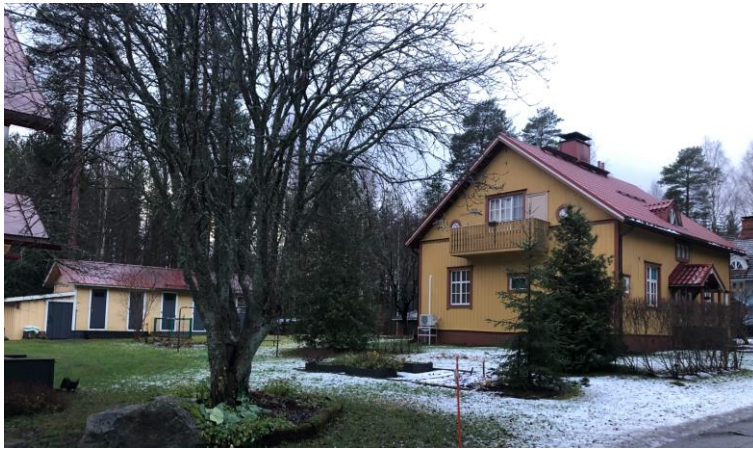
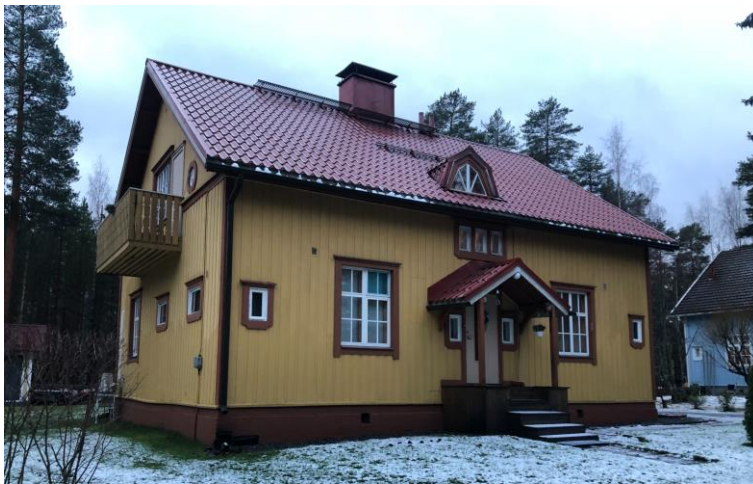
1930-luvun työläisasunto "Kurki" osoitteessa Heittopellontie 8 (kohde 72).

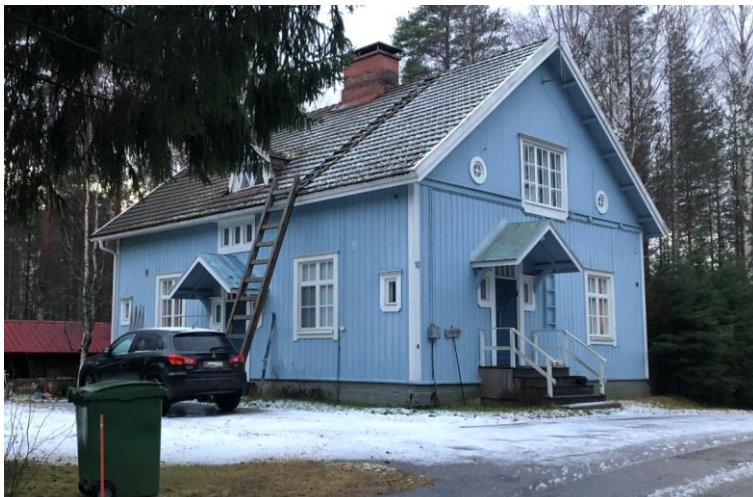
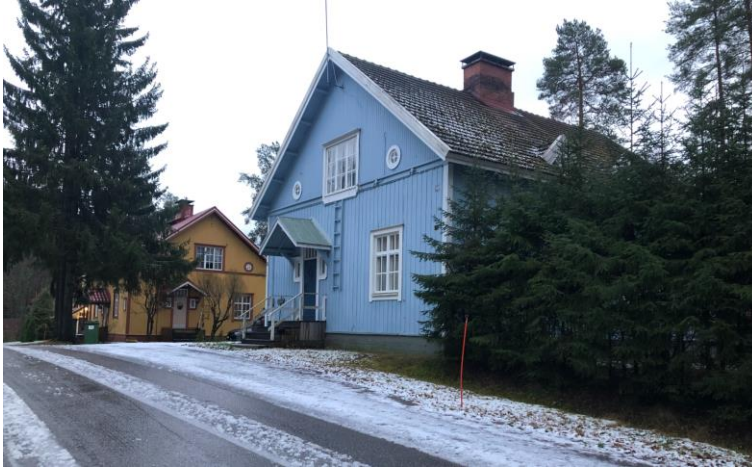
1930-luvun työläisasunto "Riekko" osoitteessa Heittopellontie 10 (kohde 72).

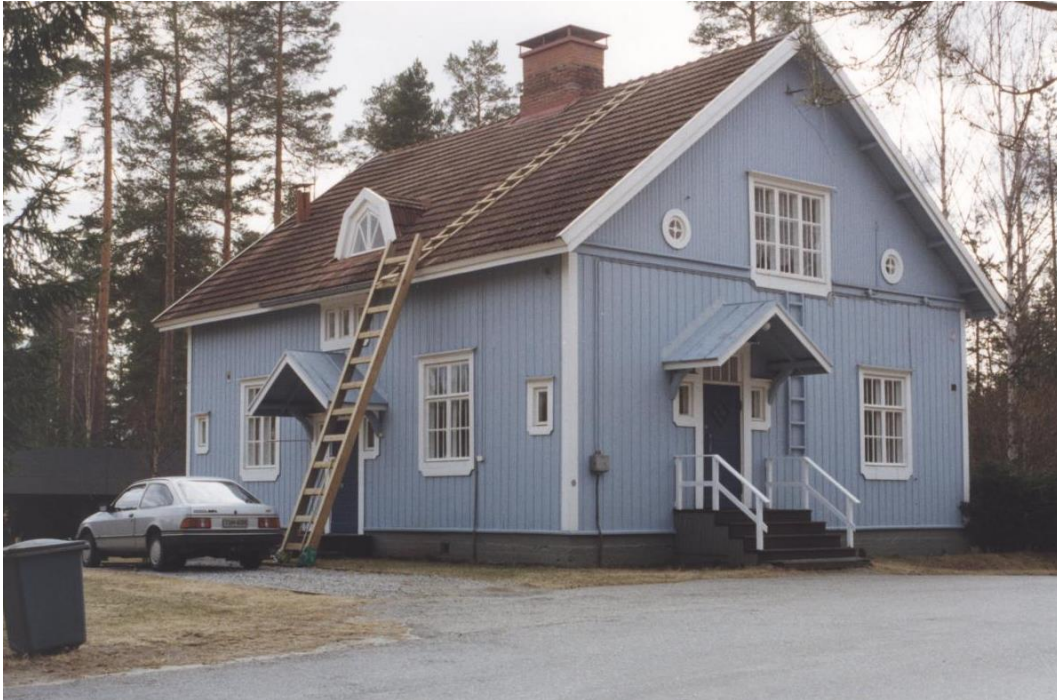
Vaaleansininen asuinrakennus, "Riekko", Pankakosken Heittopellolta. Riekko on yksi neljästä yhtiön 1930 rakennuttamasta työläisasuntotalosta, joissa kussakin oli kolme kahden huoneen asuntoa. Sisäänkäyntien yläpuolella pienet katokset. Päädyn yläosassa kaksi pientä pyöreää ikkunaa ja pihan puoleisella seinällä (kattolapteen) koristeellinen puolikaari-ikkuna, jossa kulmikkaat puitteet. Valkoiset listat ja kaiteet. Pihalla on henkilöauto. Etualalla vasemmassa kulmassa roskapönttö. Talossa on toiminut aikaisemmin mm. posti ja pankin toimipiste (KOP). Lisäksi rakennuksessa on ollut asuntoja. Nykyisin yksinomaan asutokäytössä. Pankakosken koulun oppilaat ja opettajat, Valokuvaajat 1995–1999. (Kuvälähde: finna.fi).

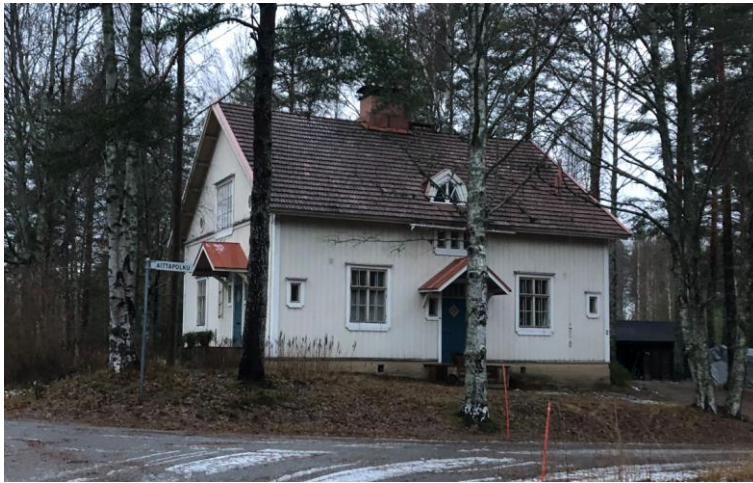
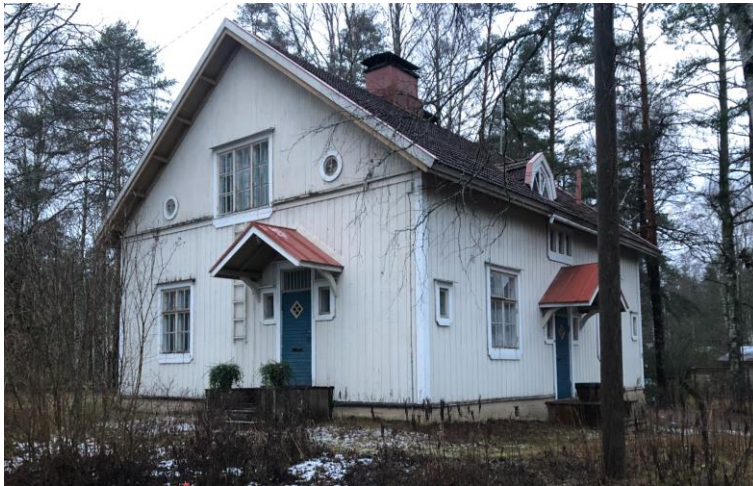
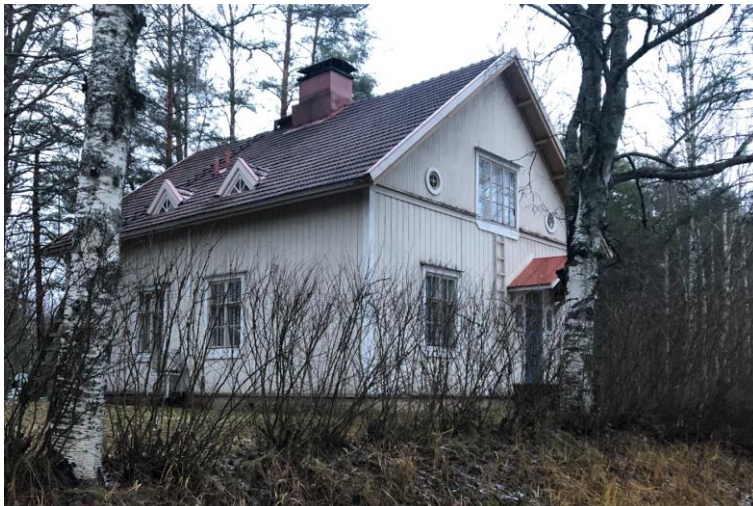
1930-luvun työläisasunto "Pyy" osoitteessa Heittopellontie 2 (kohde 72).

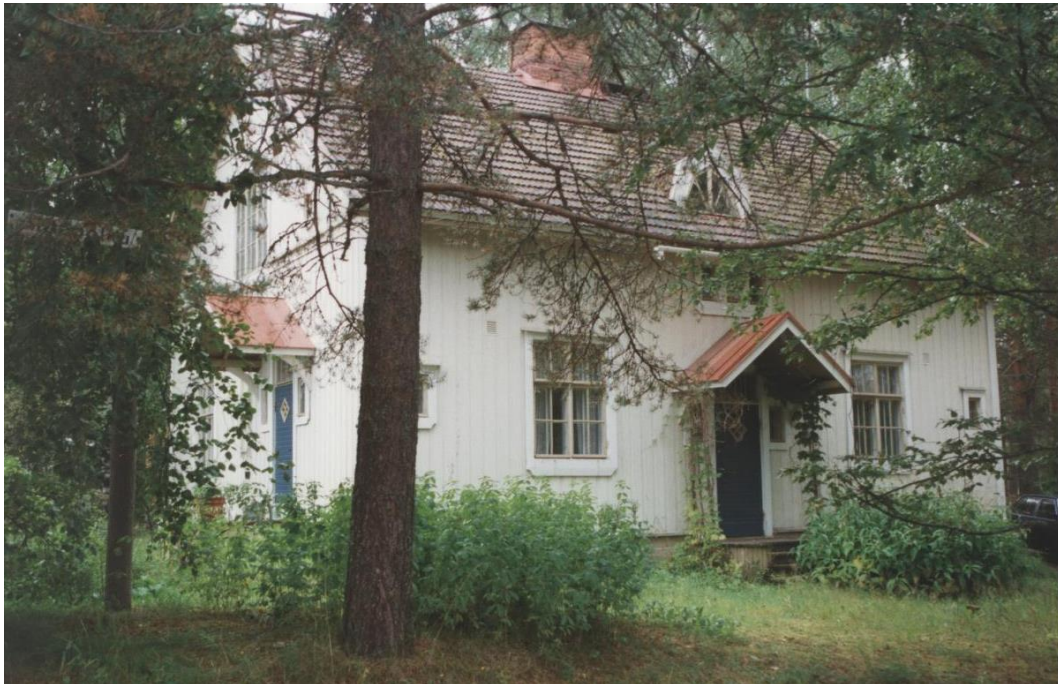
Vaaleaksi maalattu asuinrakennus, "Pyy", Pankakosken Heittopellolta. Pyy on yksi neljästä yhtiön 1930 rakennuttamasta työläisasuntotalo, joissa kussakin oli kolme kahden huoneen asuntoa. Sisäänkäyntien yläpuolella pienet katokset. Päädyn yläosassa kaksi pientä pyöreää ikkunaa ja pihan puoleisella seinällä (kattolapteen) koristeellinen puolikaari-ikkuna, jossa kulmikkaat puitteet. Valkoiset listat ja kaiteet. Pihalla on henkilöauto. Etualalla vasemmalla roskapönttö. Talossa on toiminut aikaisemmin mm. posti ja pankin toimipiste (KOP). Nykyisin yksinomaan asuntokäytössä. Pielisen museo. Pankakosken koulun oppilaat ja opettajat, Valokuvaajat 1995–1999. (Kuvallähde: finna.fi).

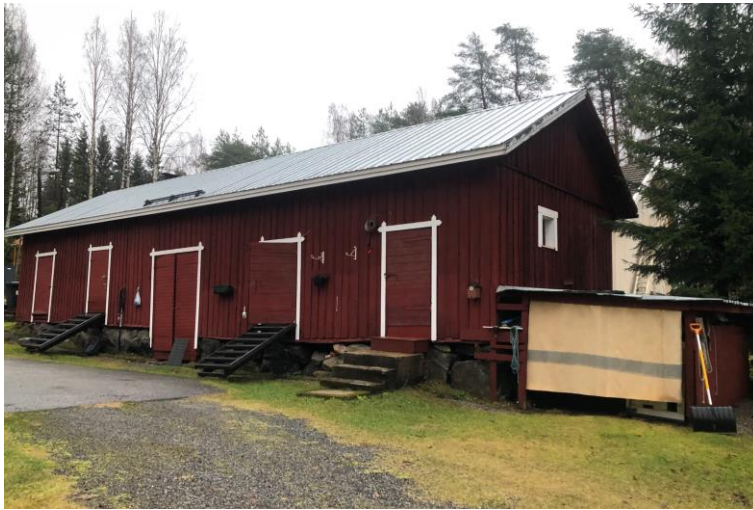
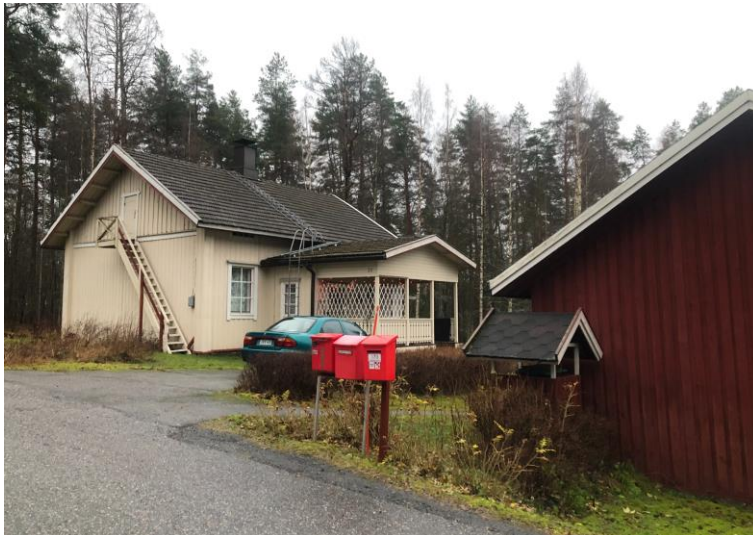
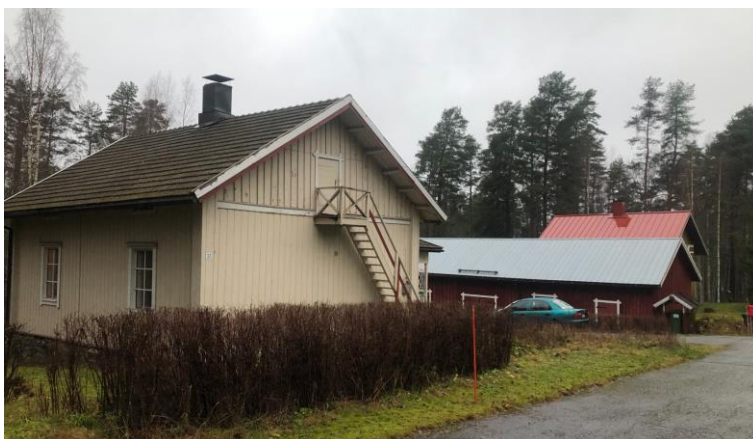
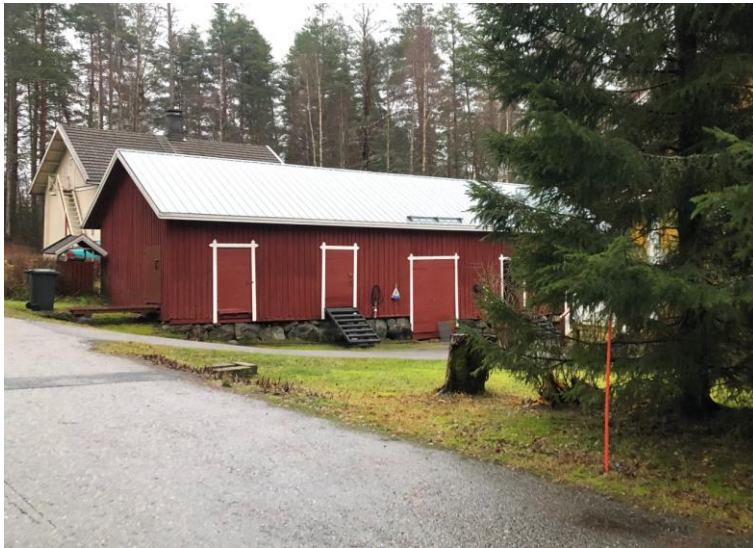
Kohteen 73 asuinrakennukset ja talousrakennus ovat 1890-luvun lopulta. Ainoat rakennuskokonaisuudesta säilyneet.

Kohde 73 koostuu kahdesta 1890-luvun lopun asuinrakennuksesta ja niiden välisestä ta-
lousrakennuksesta. Rakennukset sijaitsevat osoitteessa Kaatrankatu 34 ja 32.

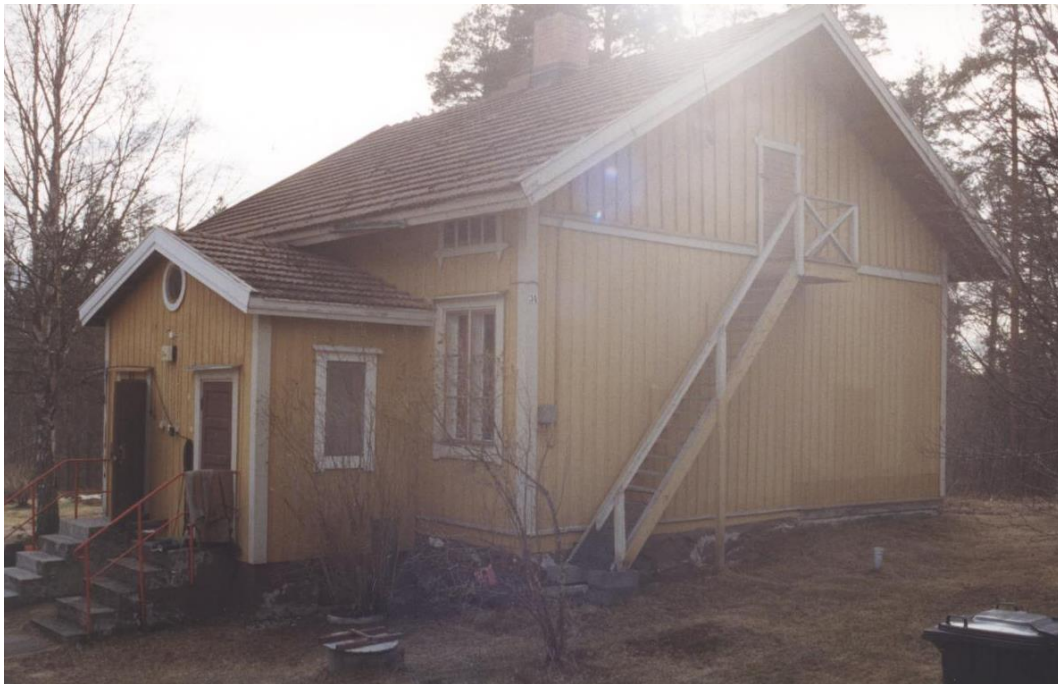
Entinen tehtaan työläisille rakennettu kahden perheen talo Pankakosken Niskasta. Kellertäväksi maalatun talon päädyssä on ullakolle johtavat ulkoportaat. Pielisen museo. Pankakosken koulun oppilaat ja opettajat, Valokuvaajat 1995–1999. (Kuvälähde: finna.fi).

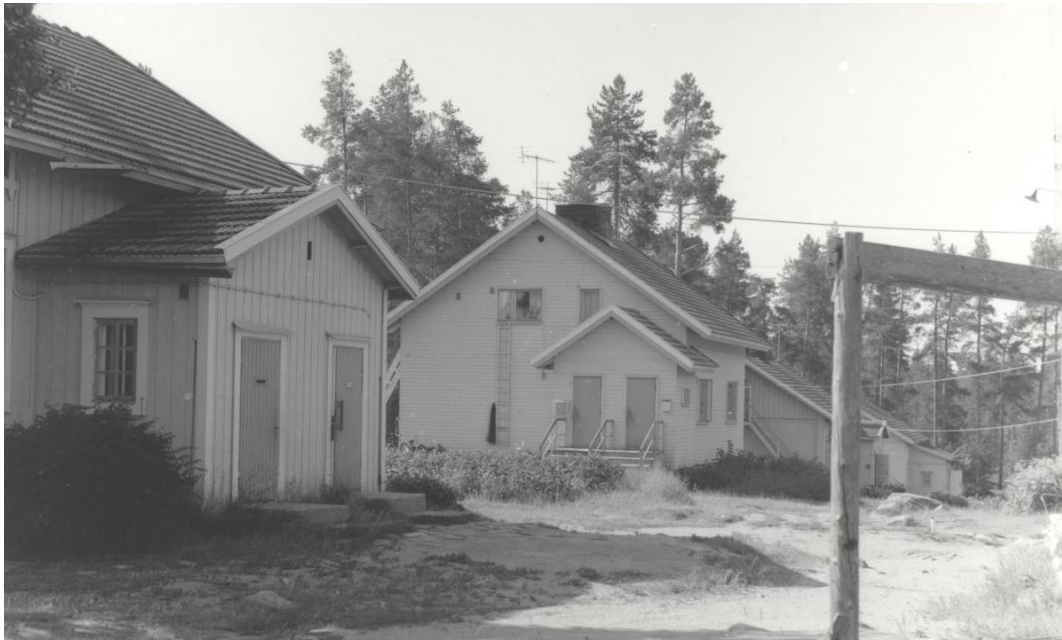
Pankakosken Vanhan Niskan työläisasuntoja. Vaaleaksi maalattujen puutalojen rivi jatkuu rinteettä alas. Taustalla männikköä. Pielisen museo. Valokuvaaja Erkki Kutvonen. (Kuvälähde: finna.fi).

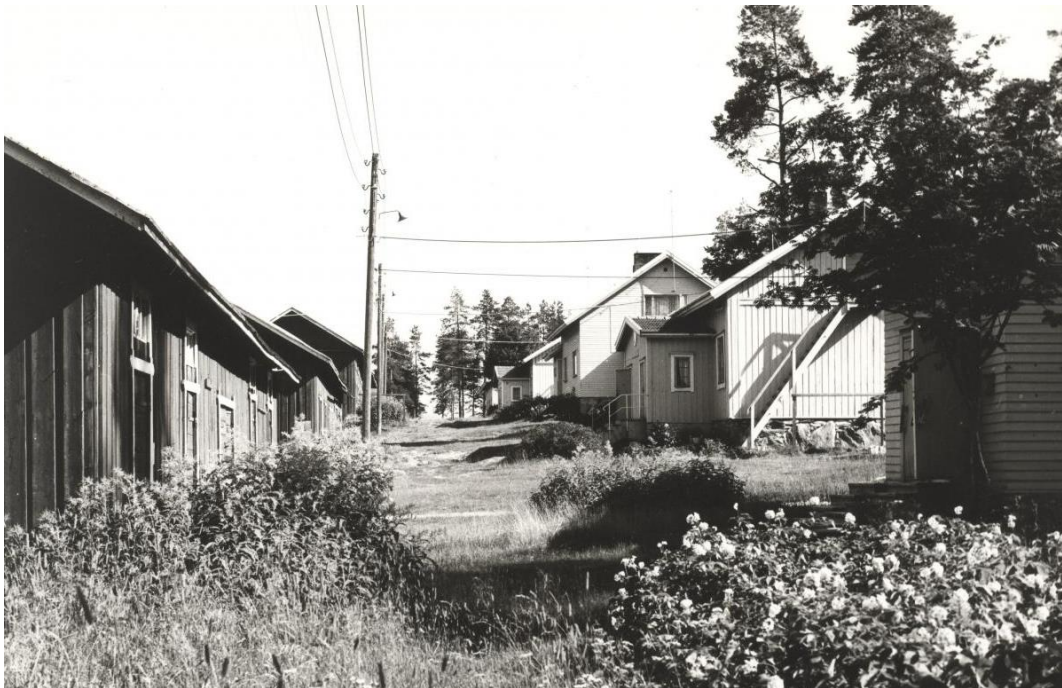
Pankakosken Vanhan Niskan työläisasuntoja. Oikealla on rinteeseen rakennettujen vaaleaksi maalattujen puutalojen rivi, vasemmalla rivi ulkorakennuksia. Pielisen museo. Valokuvaaja Erkki Kutvonen. (Kuvälähde: finna.fi).

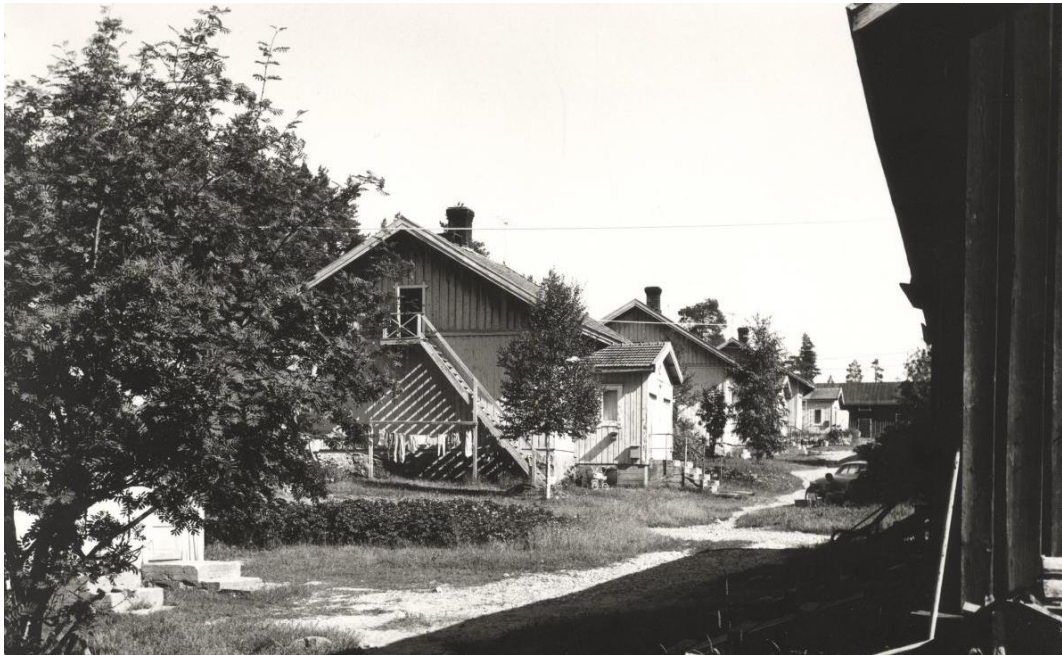
Pankakosken Vanhan Niskan työläisasuntoja. Vasemmalla on vaaleaksi maalattujen puutalojen rivi, oikealla näkyy vähän ulkorakennuksen seinää. Pielisen museo. Valokuvaaja Erkki Kutvonen. (Kuvälähde: finna.fi).

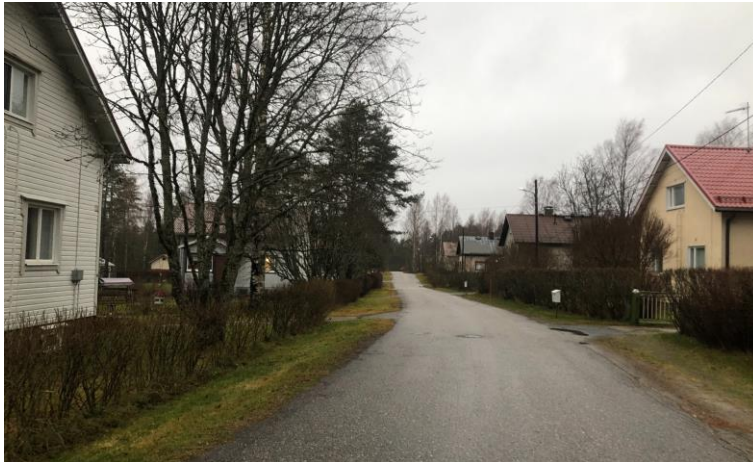
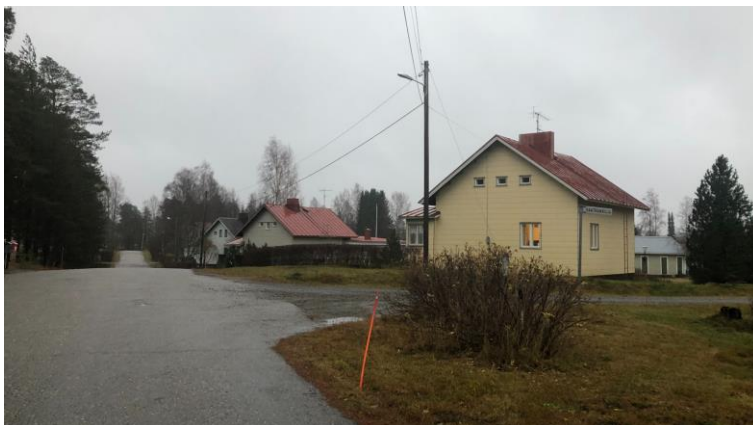
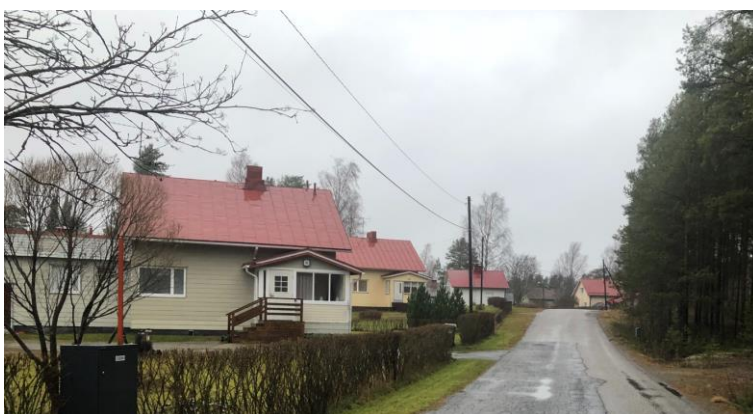
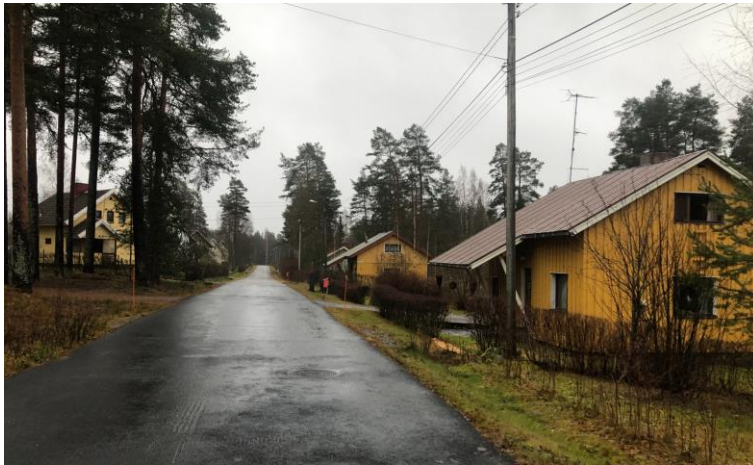
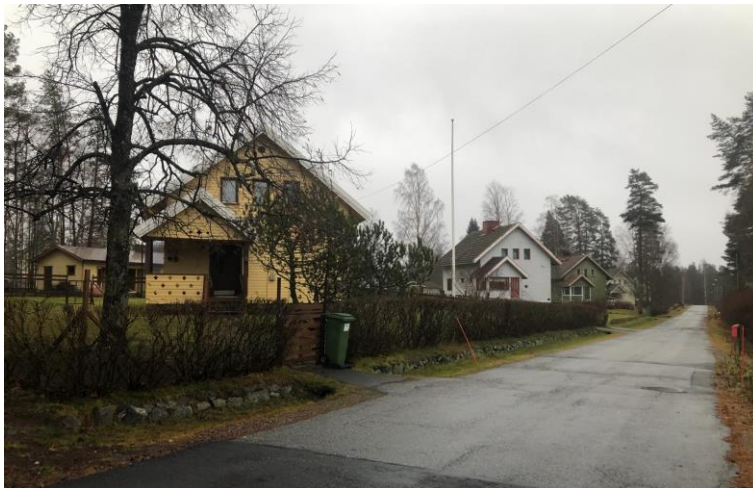
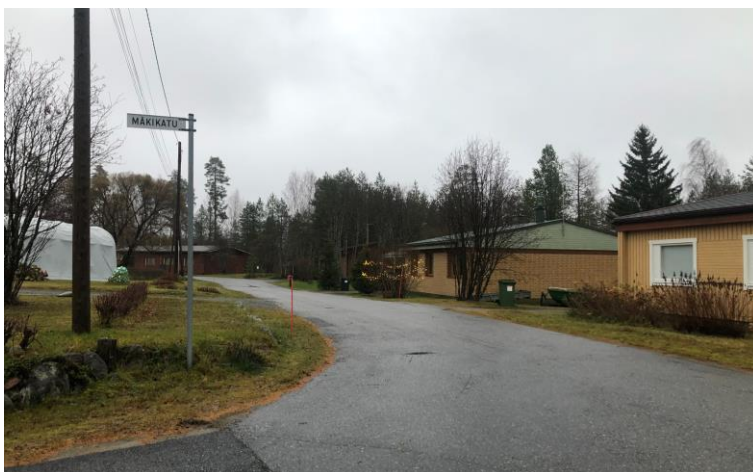
Niskan alueen tyypitaloja eri vuosikymmeniltä.

Muilta osin Niskan (Pankalammen) laaja alue on jälleenrakennuskauden omakotialue. Alueen asemakaavan on suunnitellut arkkitehti Alvar Aalto. Pääosa rakennuskannasta on 1940-luvulta ja 1950-luvulta, mutta alueen itärajan uloin tonttikerros on 1970-luvulta.

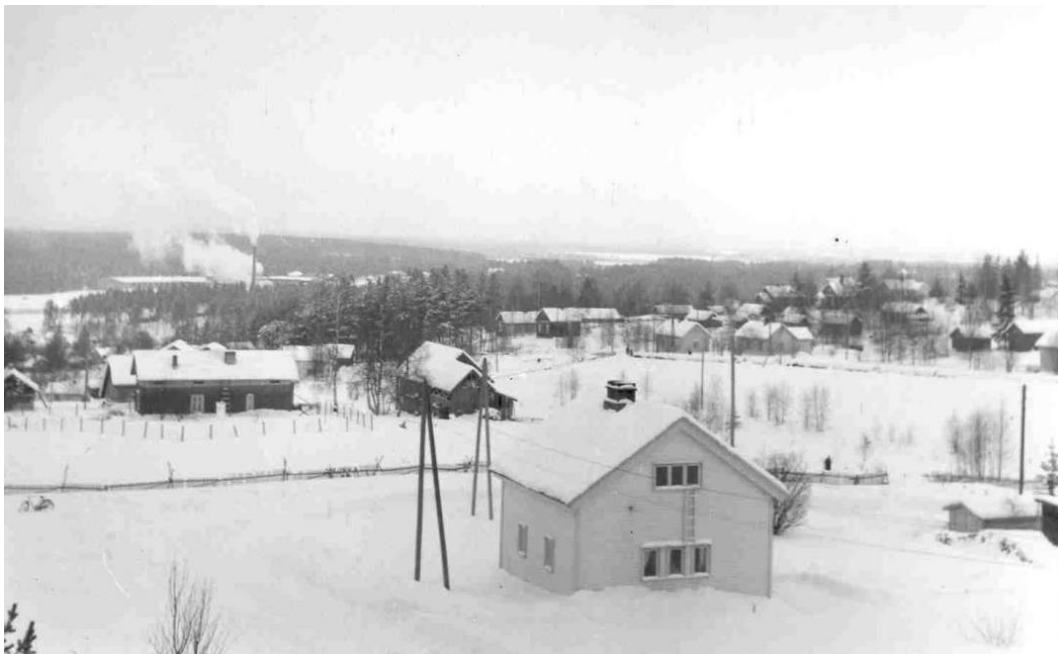
Pankakosken Rasivaaran omakotitaloalue talvella. Valokuva 1950-luvulta. Lusto - Suomen Metsä-museo (Lähde Finna.fi)

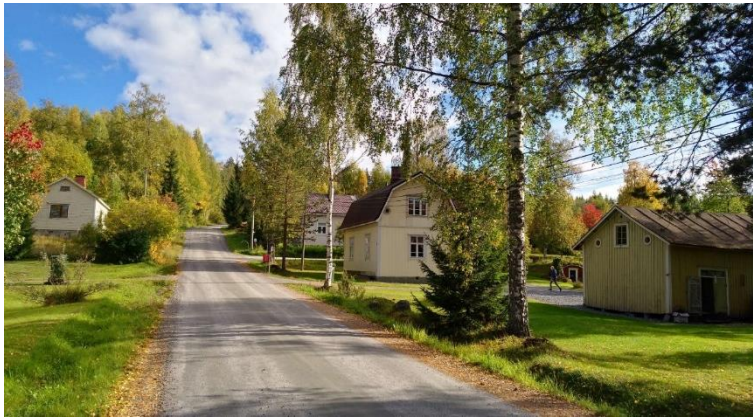
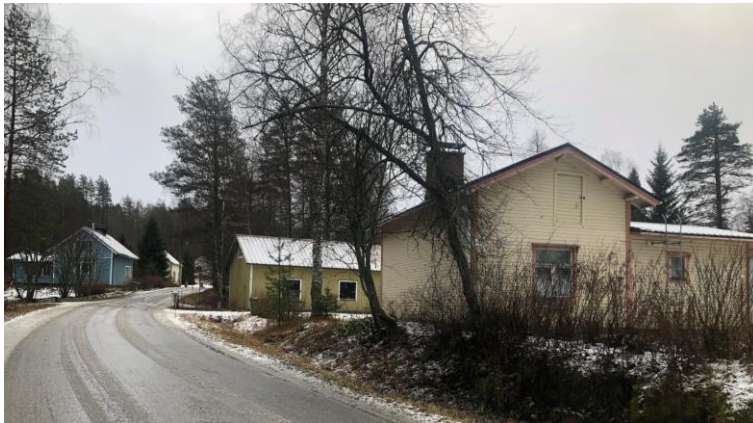
Rasivaarantien varren 1930-luvun rakennuskantaa.

Paulintien varren rakennuskanta koostuu pienimittakaavaisista pääosin 1930-luvun asuinrakennuksista ja vaatimattomista piharakennuksista.

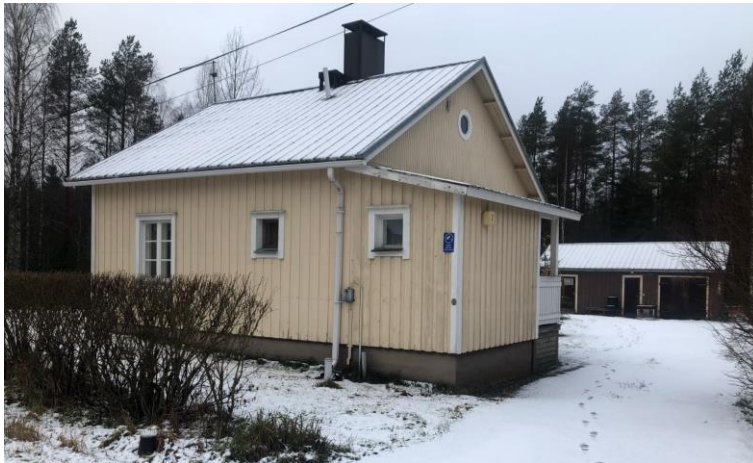
1930-luvun pienimittakaavainen rakennus osoitteessa Paulintie 1.

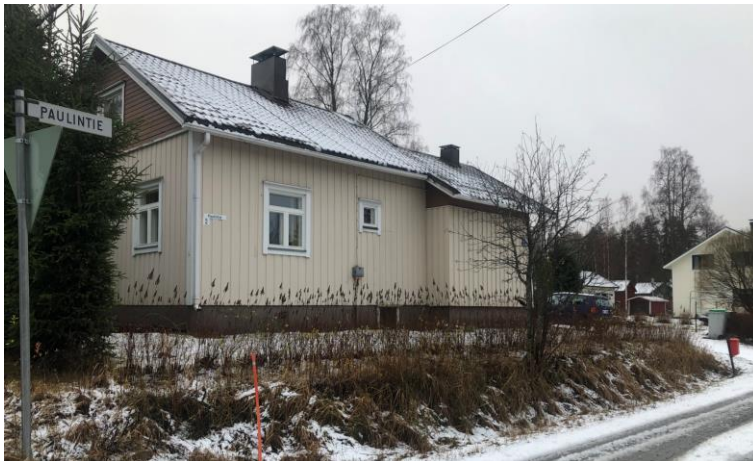
1930-luvun pienimittakaavainen rakennus osoitteessa Paulintie 2.

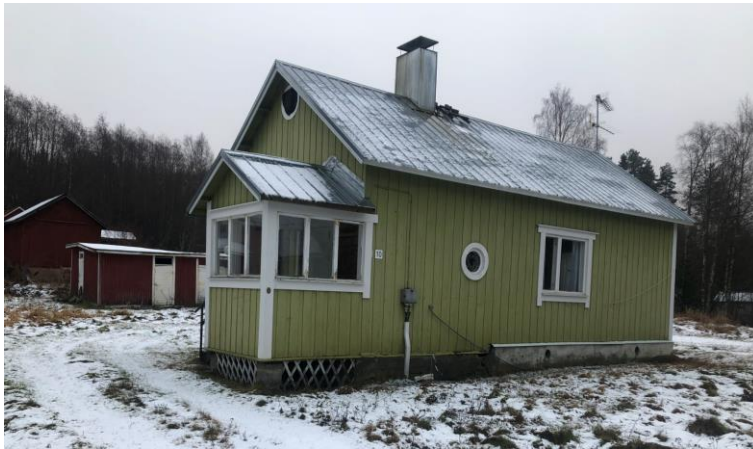
1930-luvun pienimittakaavainen rakennus osoitteessa Paulintie 10.

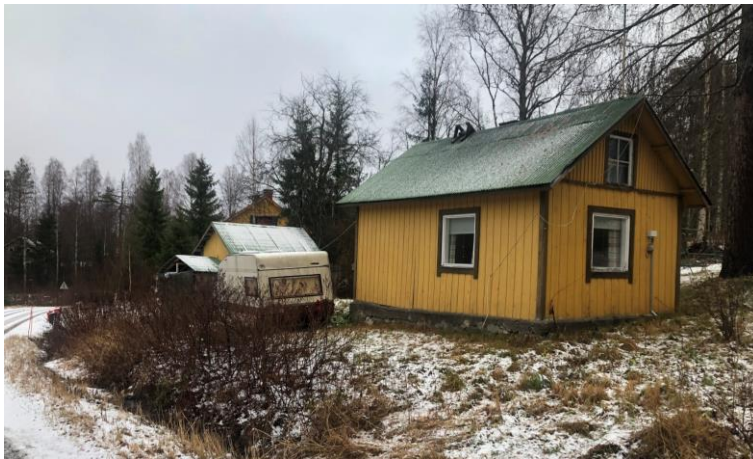
Hyvin pienimittakaavainen 1930-luvun asumus osoitteessa Paulintie 20.

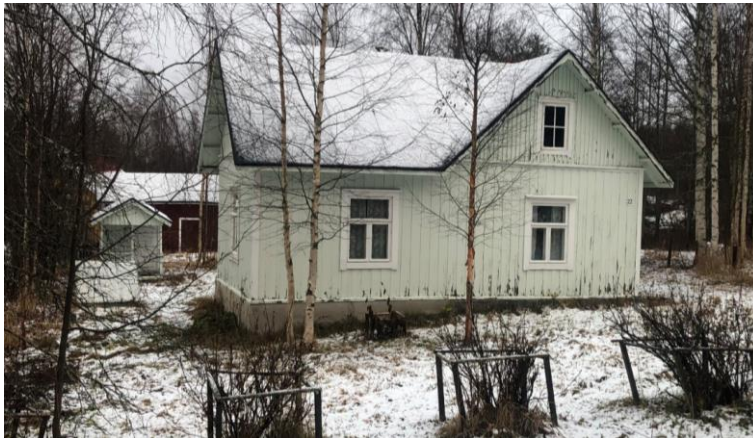
1930-luvun pienimittakaavainen rakennus osoitteessa Paulintie 22.

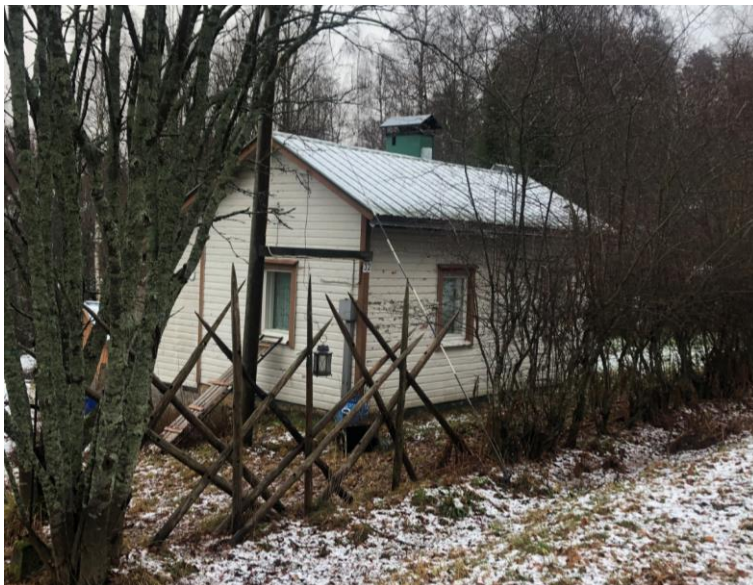
1950-luvun pienimittakaavainen asumus osoitteessa Paulintie 32.

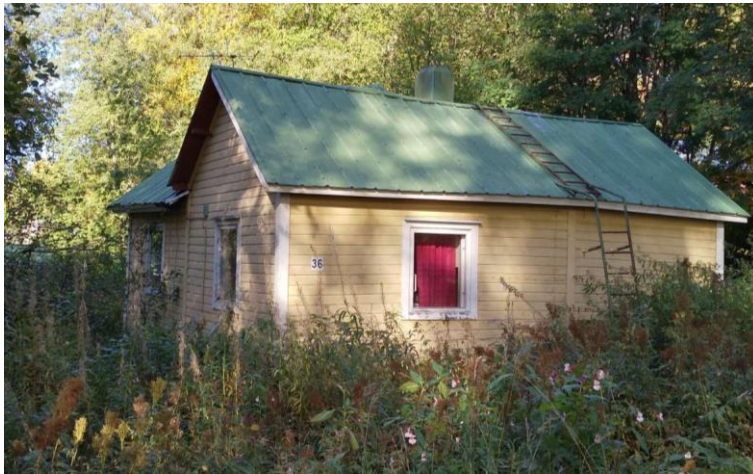
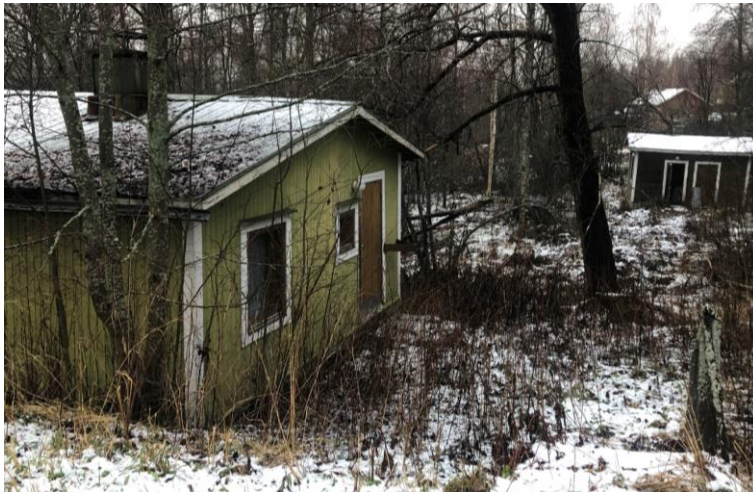
Alueen vanhimpia rakennuksia ovat pieni asumus 1920-luvulta osoitteessa Paulintie 36 ja 34.

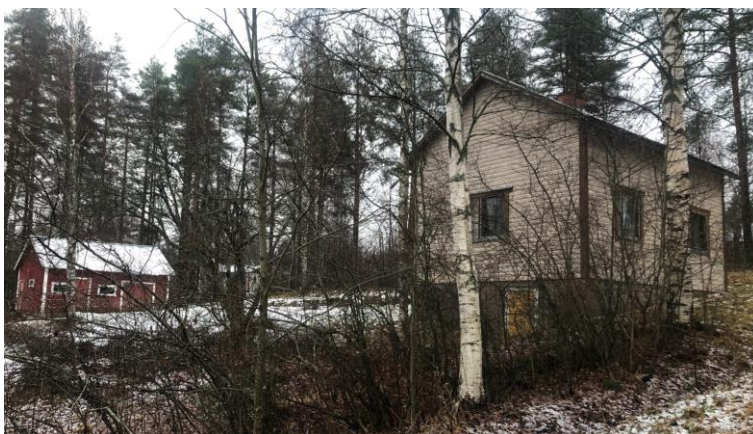
1930-luvun asuinrakennus osoitteessa Paulintie 40.

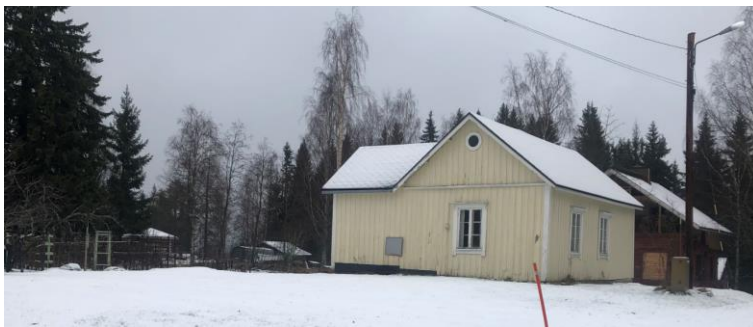
Onnentien 1930-luvun pienimittakaavainen asuinrakennus.

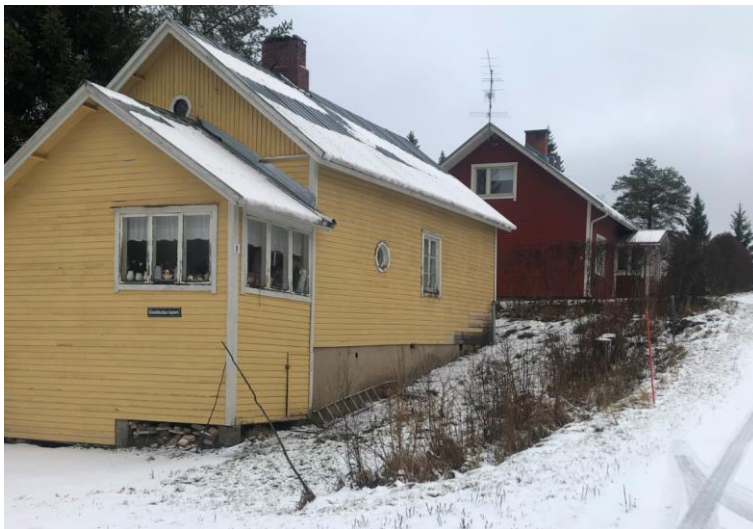
Hyppyrintien varren 1930-luvun rakennuksia.

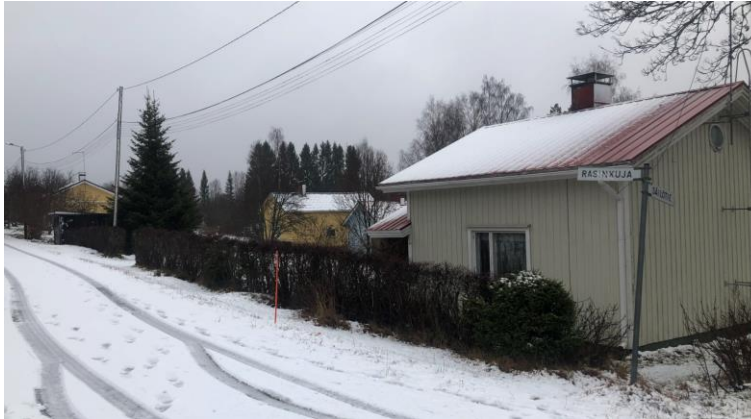
1940-luvun asuinrakennus osoitteessa Rasinkuja 1.

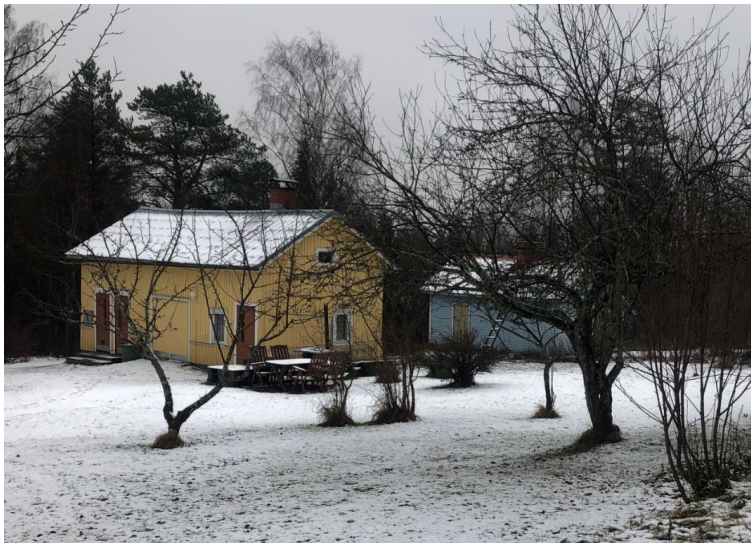
1960-luvun talousrakennuksia Rasinkujalta.

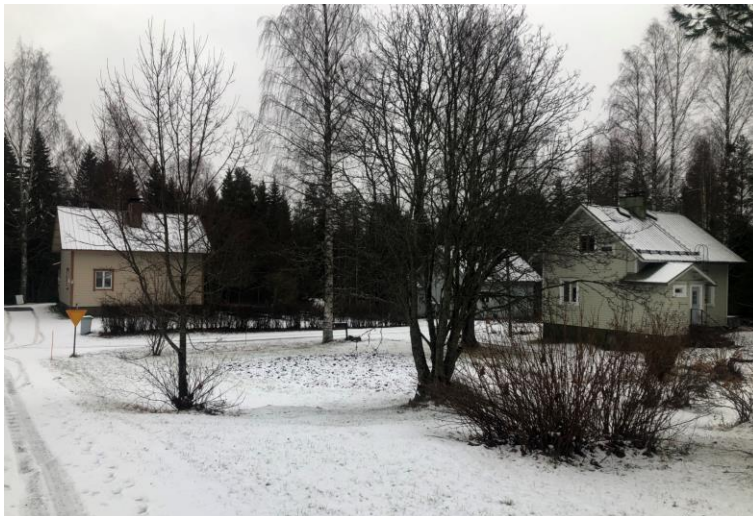
Rasivaarantien eteläpäädyssä on 1950-luvun jälleenrakennuskauden noppamaisia 1,5 kerroksisia asuintaloja.

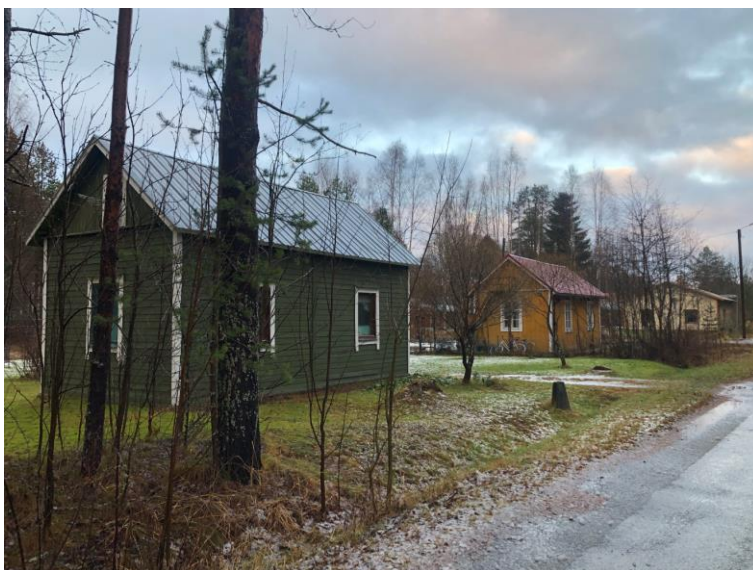
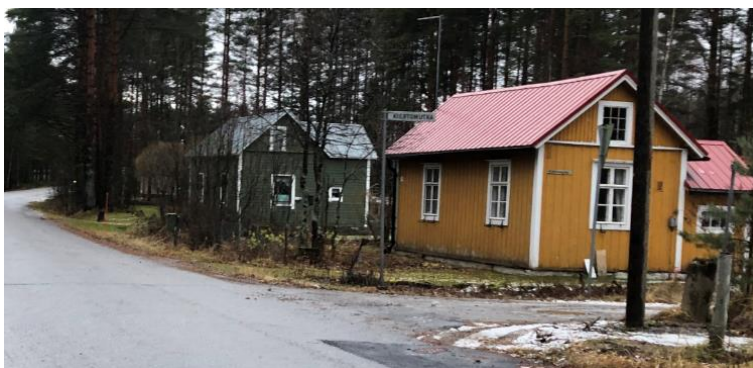
Vanhatien varren 1920- ja 1930-luvun pienimittakaavaista rakennuskantaa osoitteessa Vanhatie 2 ja 4 (kohde 74).

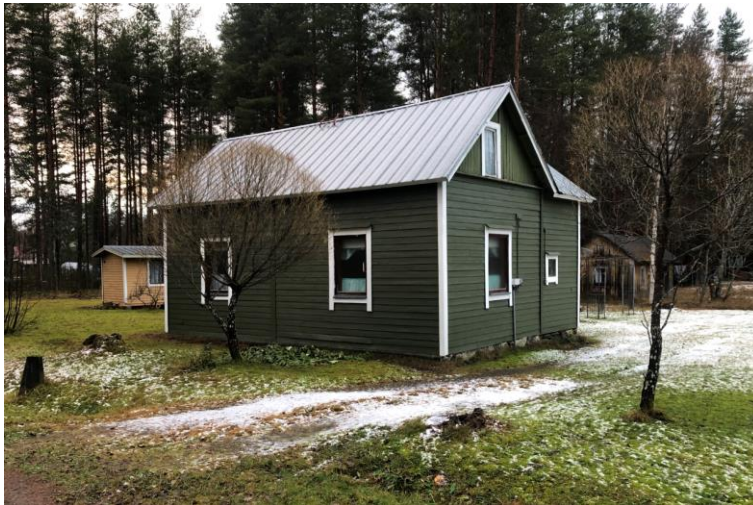
Osoitteen Vanhatie 2 päärakennus vuodelta 1937.

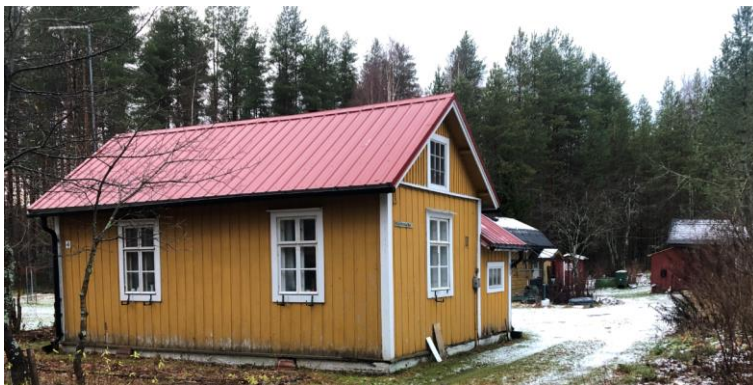
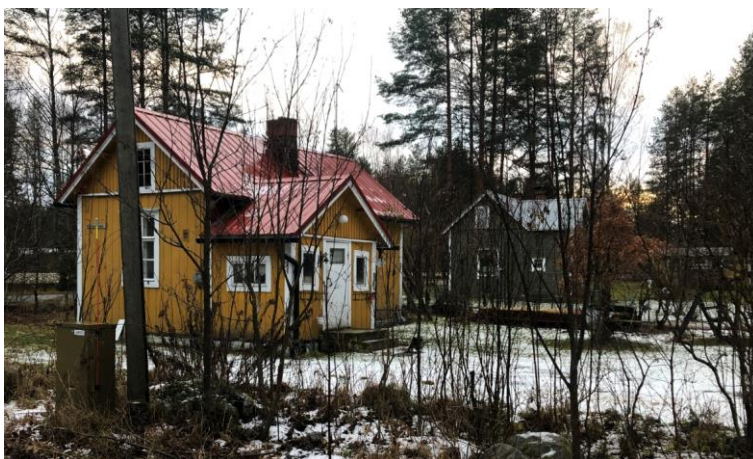
Osoitteen Vanhatie 4 (kohde 74) rakennukset vuodelta 1920.
