KULTTUURIYMPÄRISTÖSELVITYS

LIEKSA

MAISEMA, KULTTUURIMAISEMA JA RAKENNETTU KULTTUURIYMPÄRISTÖ

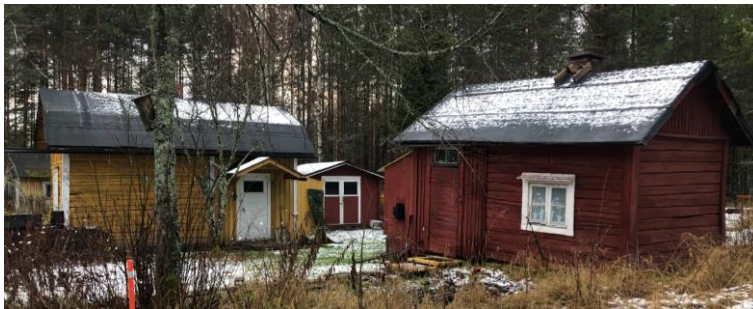
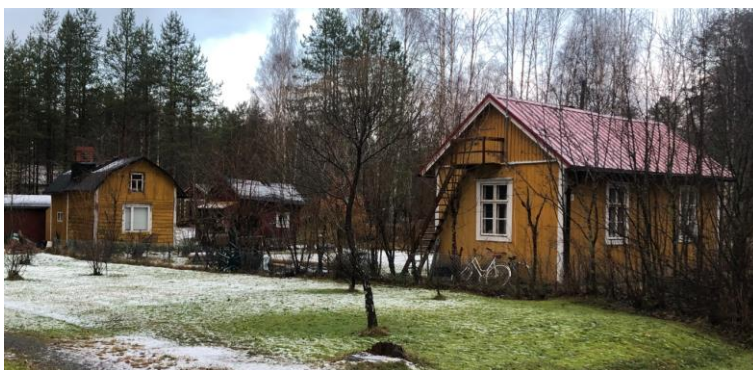
Osoitteen Vanhatie 4 (kohde 74) rakennukset vuodelta 1936 sijoittuvat samalle kiinteistölle vuoden 1920 rakennusten kanssa.

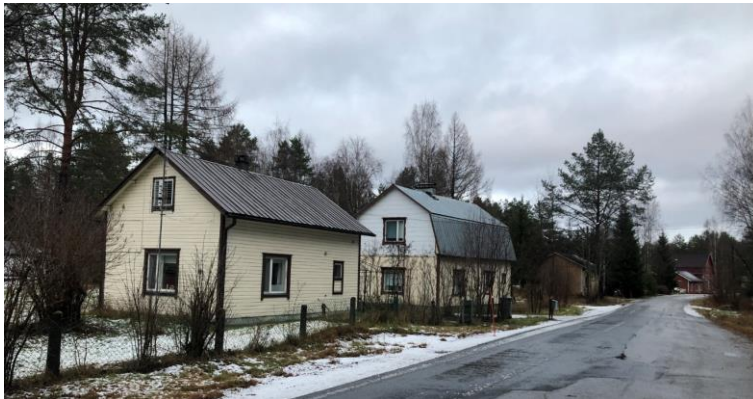
Vanhatie 8 vuodelta 1920 ja Vanhatie 10 vuodelta 1929.

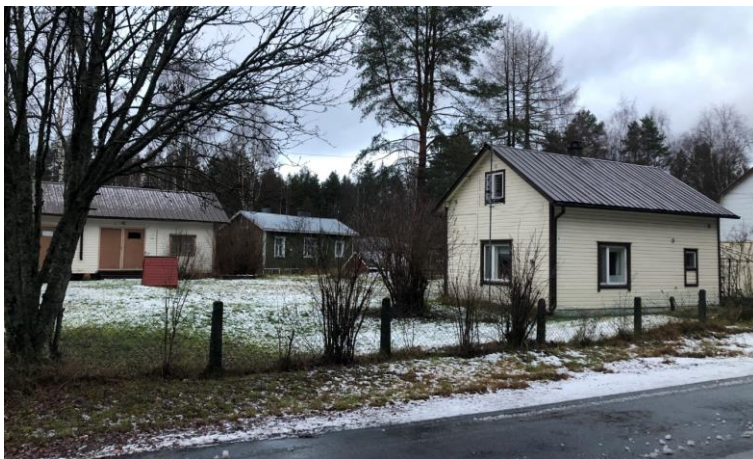
Vanhatie 8 päärakennus on alun perin vuodelta 1920, piharakennus 1950-luvulta.

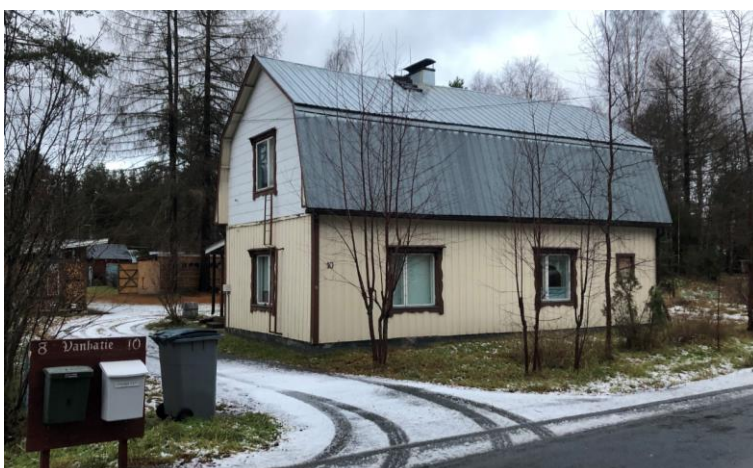
Mansardikattainen päärakennus Vanhatie 10 on vuodelta 1929.

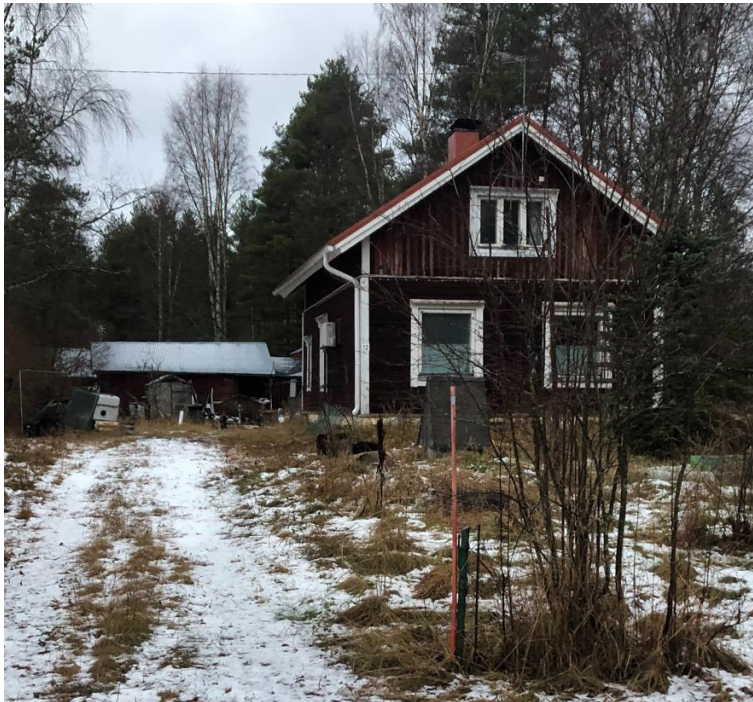
Asuinrakennus osoitteessa Vanhatie 12 on alun perin vuodelta 1920.

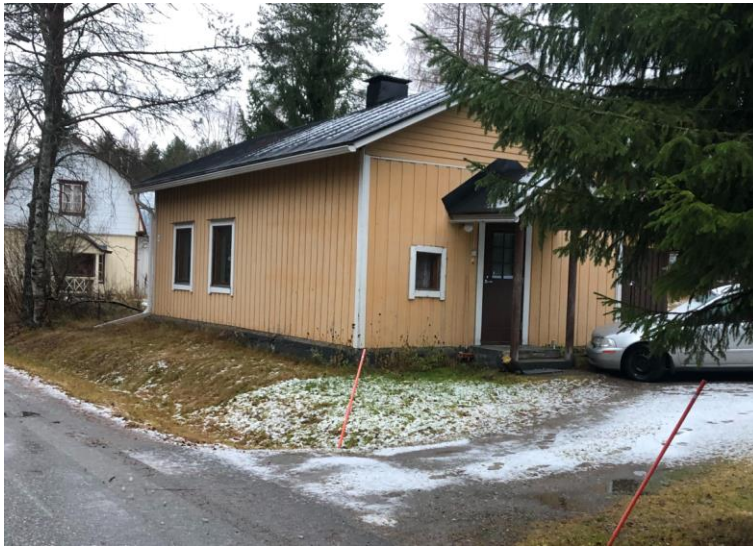
Asuinrakennus osoitteessa Vanhatie 14 on alun perin vuodelta 1920.

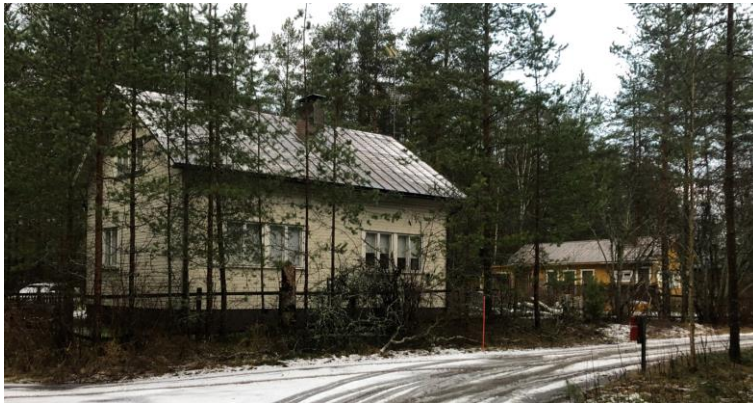
Kiertomutka 12 rakennuskanta on 1940-luvulta.

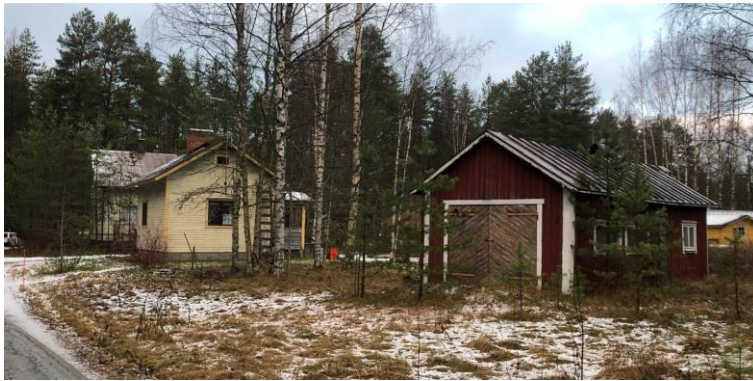
Kiertomutka 7 rakennukset ovat 1950-luvulta.

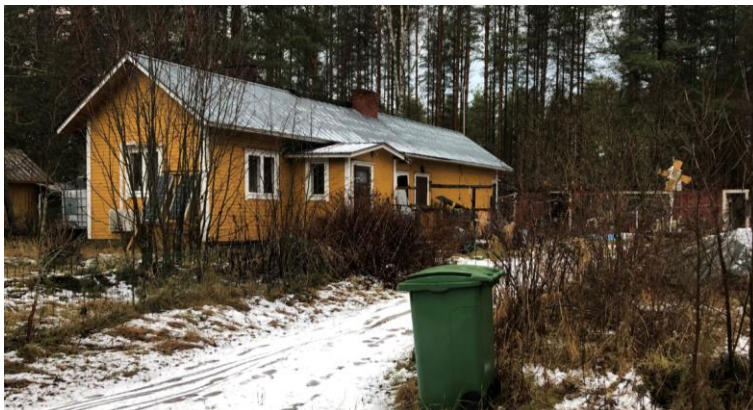
Kiertomutka 16 rakennuskanta on 1940-luvulta.

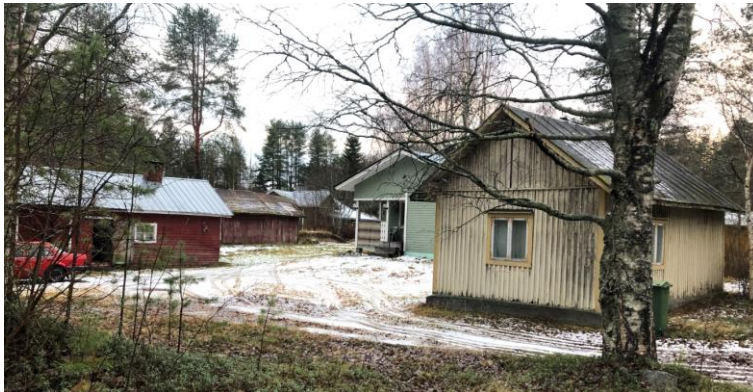
Kiertomutka 9 päärakennus on vuodelta 1930.

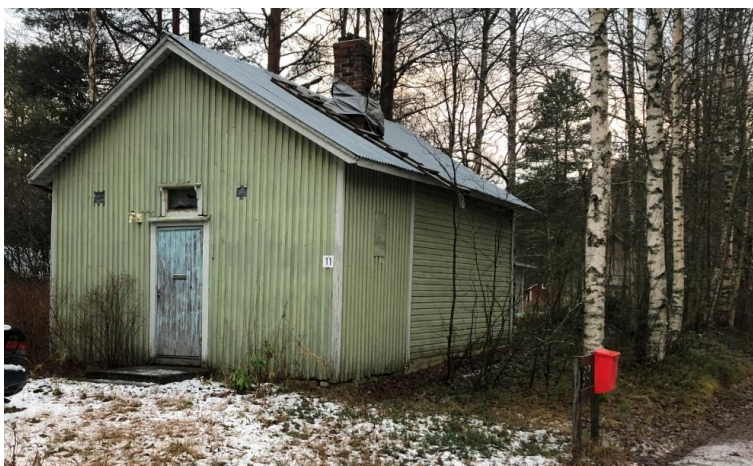
Kiertomutka 11 tontin ainoa rakennus on vuodelta 1920.

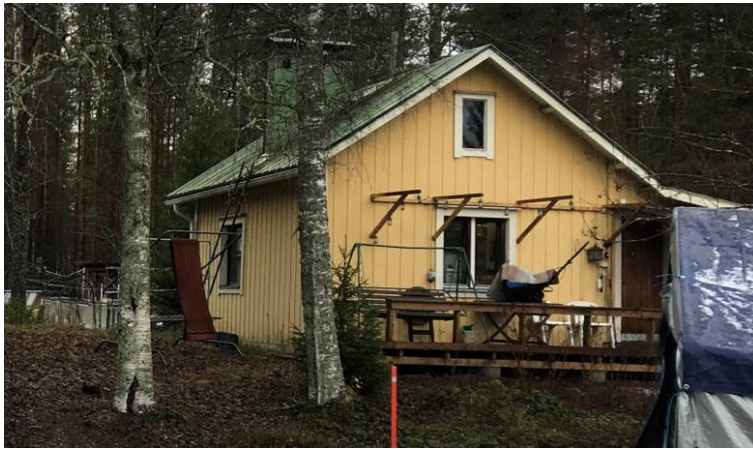
Kiertomutka 18 rakennus on vuodelta 1934.

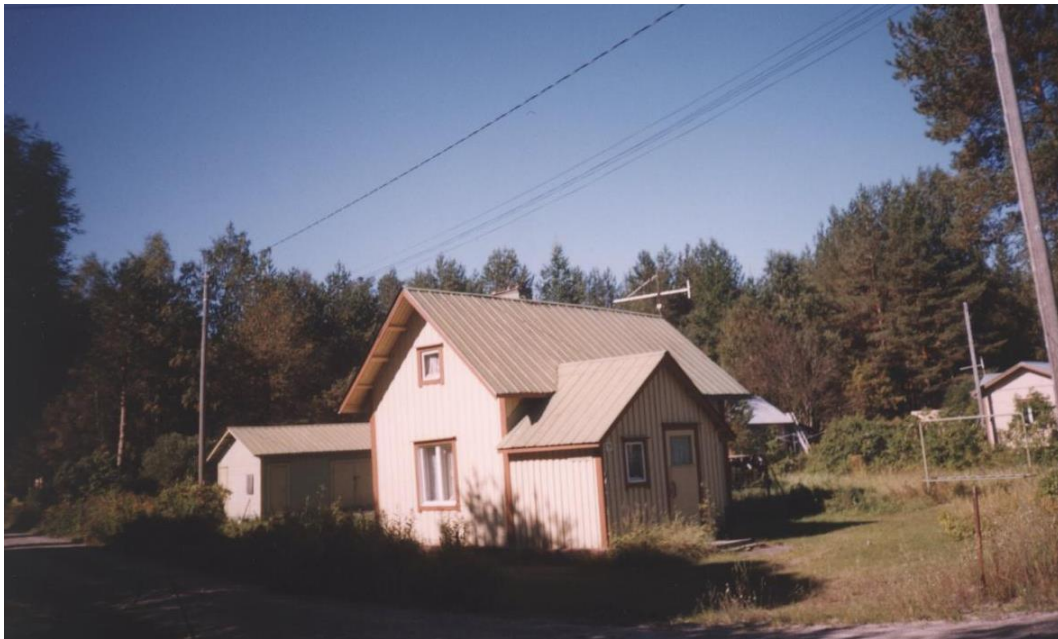
Pieni, vaaleaksi maalattu omakotitalo Pankakosken Hangaspuroilta, Kiertomutkan varrelta. Taustalla näkyy muita rakennuksia sekä metsikköä. Pielisen museo. Pankakosken koulun oppilaat ja opettajat, Valokuvaajat 1995–1999. (Kuvälähde: finna.fi).

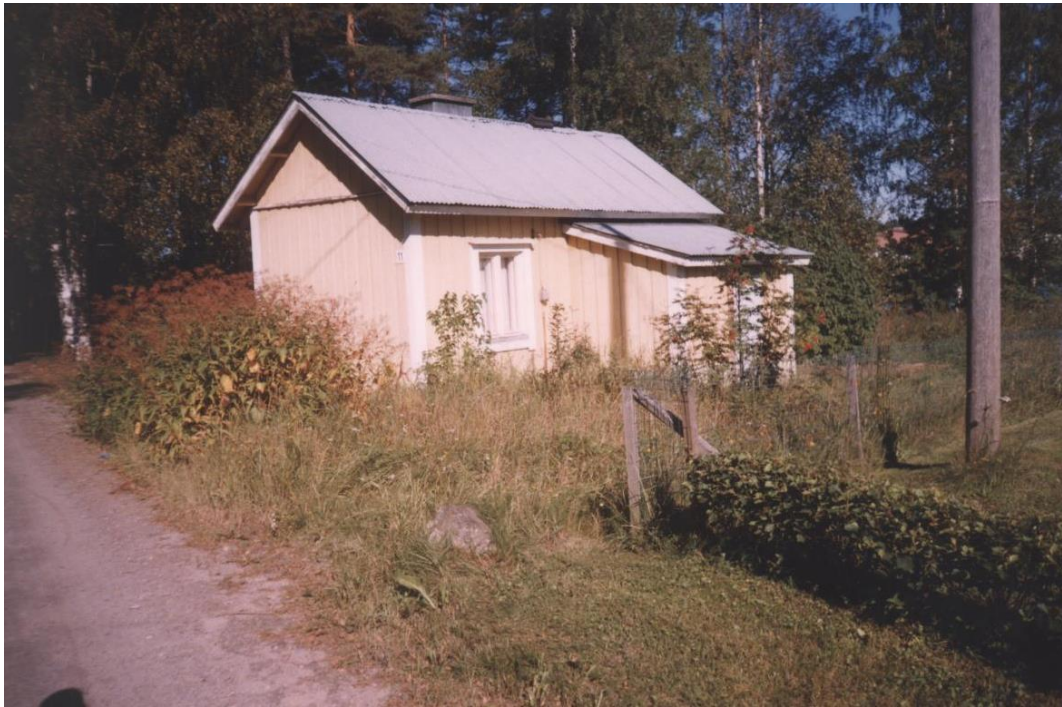
Pieni omakotitalo Hangastieltä Pankakosken Hangaspuroilta. Rakennuksen takana on puustoa. Piilisen museo. Pankakosken koulun oppilaat ja opettajat, Valokuvaajat 1995–1999. (Kuvälähde: finna.fi).

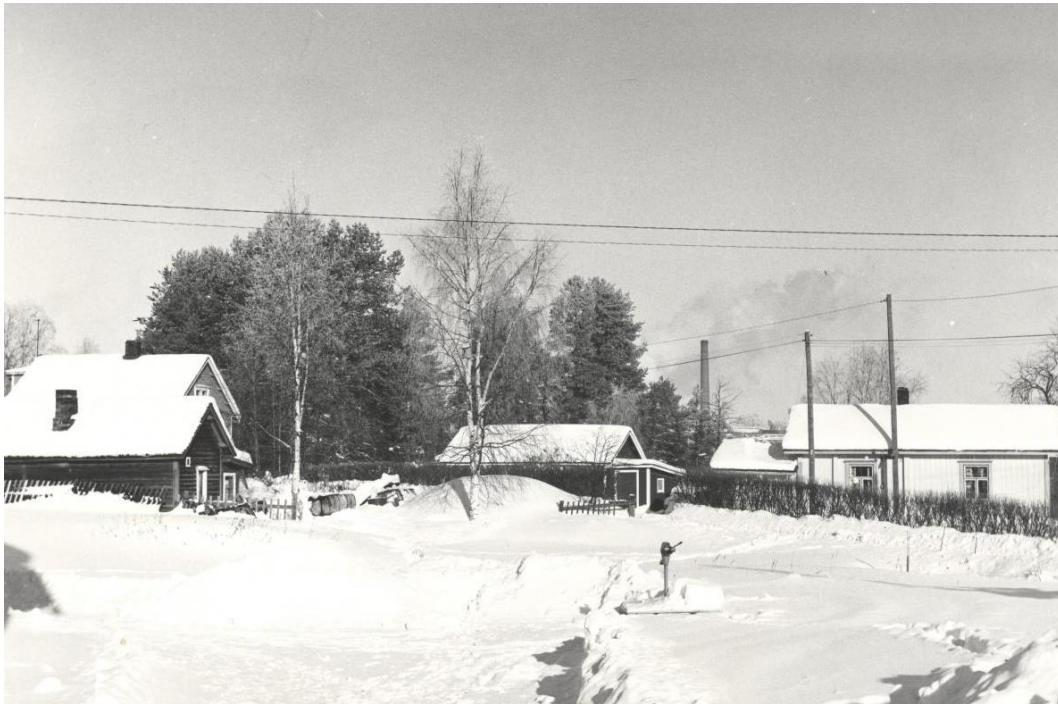
Talvinen näkymä Pankakosken Hangaspurolta. Lumisessa maisemassa on pienehköjä asuintaloja, pensas- ja lauta-aitaa, pumppukaivo ja puustoa. Kauempaa näkyy tehtaanpiippu. Pielisen museo, valokuvaaja Erkki Kutvonen. (Kuvälähde: finna.fi)

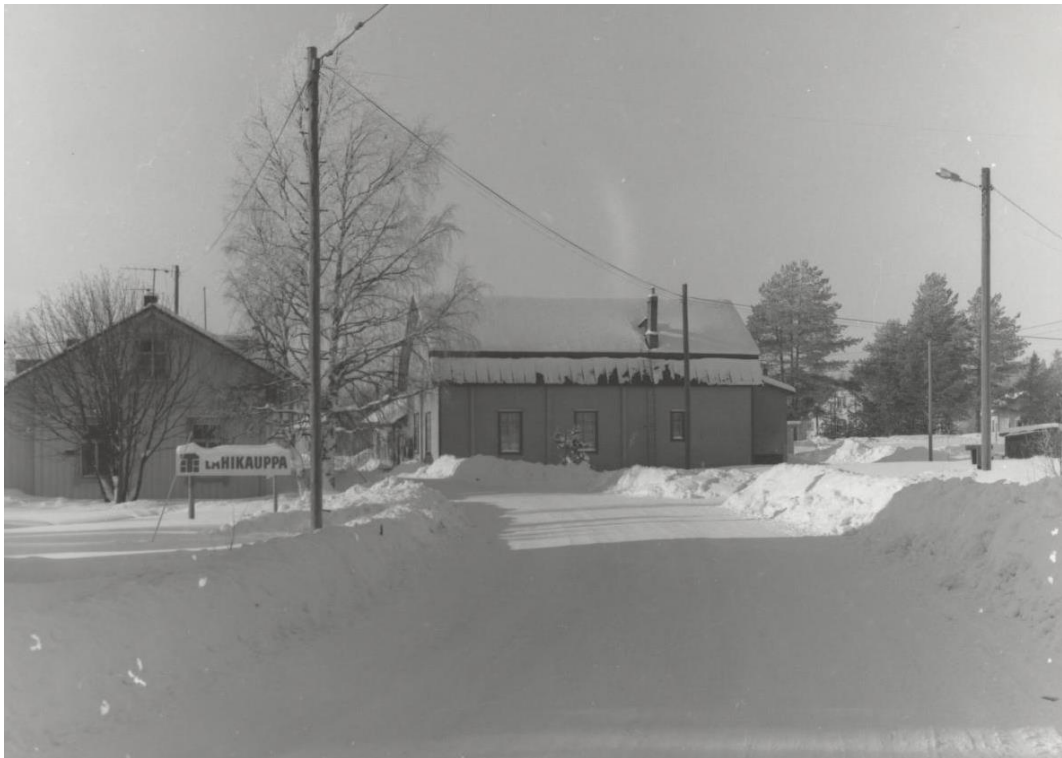
Talvinen näkymä Pankakosken Hangaspuroilta. Etualalla aurattu tie (Vanhatie), jonka vasemmalla puolella on pienehkössä puutalossa toimiva T-lähikauppa. Oikealla puolella on mansardikattoinen, hirsirakenteinen Pankakosken työväentalo. Pielisen museo. (Kuvälähde: finna.fi)

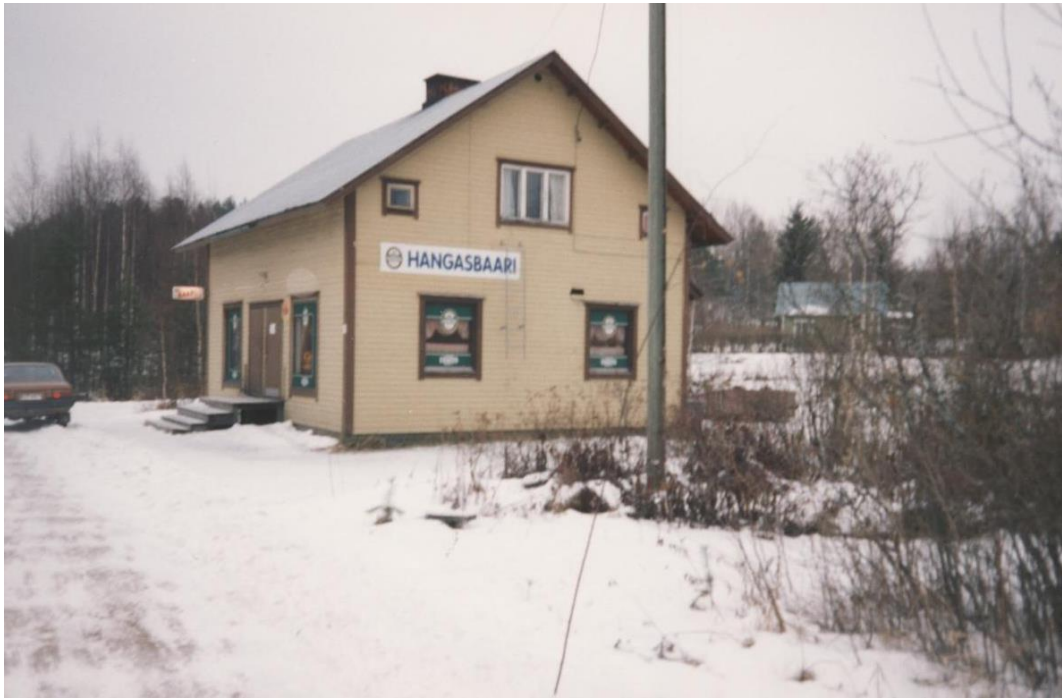
Hangasbaari Pankkosken Hangaspurolla. Rintamamiestalon tyyppisessä rakennuksessa on aiemmin toiminut mm. Aulis Seppäsen valokuvaamo, Väänäsen leipomo ja Aino Hartikaisen kemikalioliike. Yläkerta on asuintiloina. Talon eteen on pysäköinyt henkilöauto. Maassa on lunta. On mahdollisesti myöhäissyksy. Pielisen museo. Pankkosken koulun oppilaat ja opettajat, Valokuvaajat 1995–1999. (Kuvälähde: finna.fi).

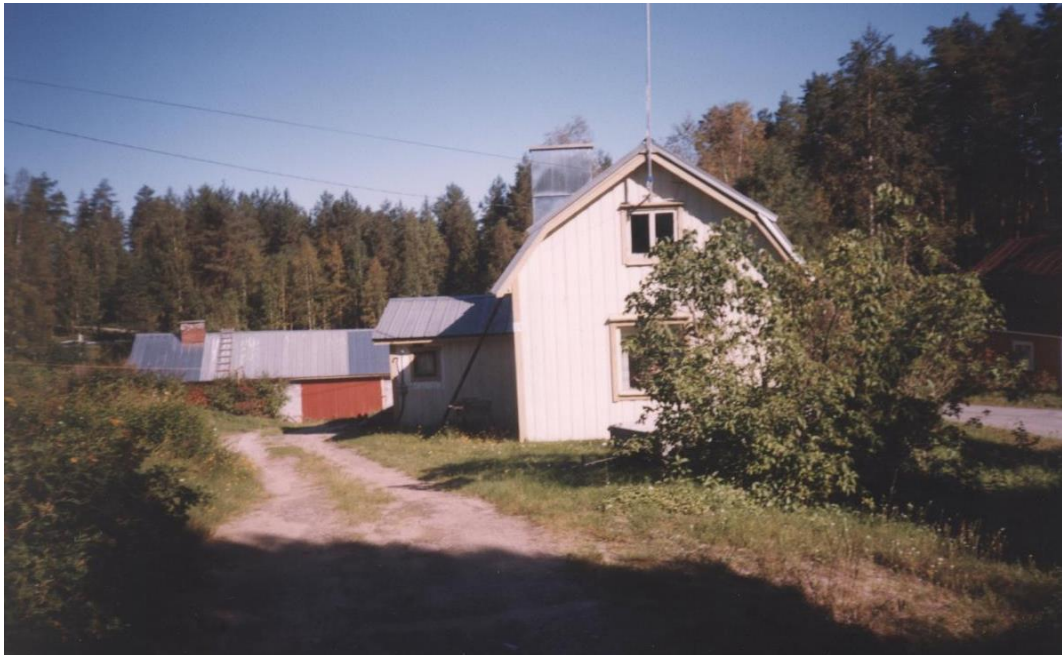
Pieni mansardikattoinen omakotitalo Kisapolulta, Pankakosken Hangaspuroilta. Vaaleaksi maalatun päärakennuksen vasemmalta puolelta näkyy punaista ulkorakennusta. Taustalla metsää. Pielisen museo. Pankakosken koulun oppilaat ja opettajat, Valokuvaajat 1995–1999. (Kuvälähde: finna.fi).

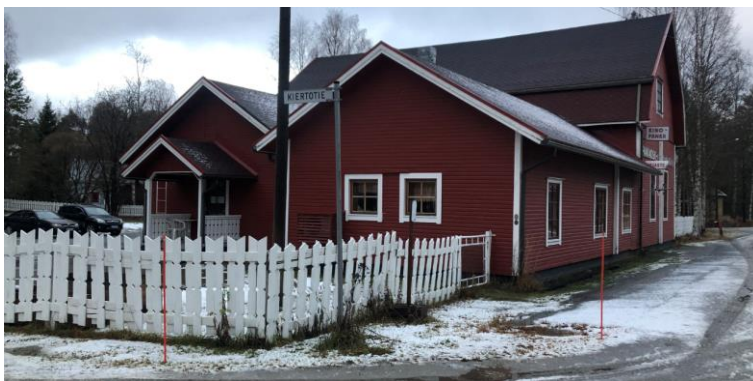
Pankkosken työväentalo (kohde 76) on vuodelta 1925.

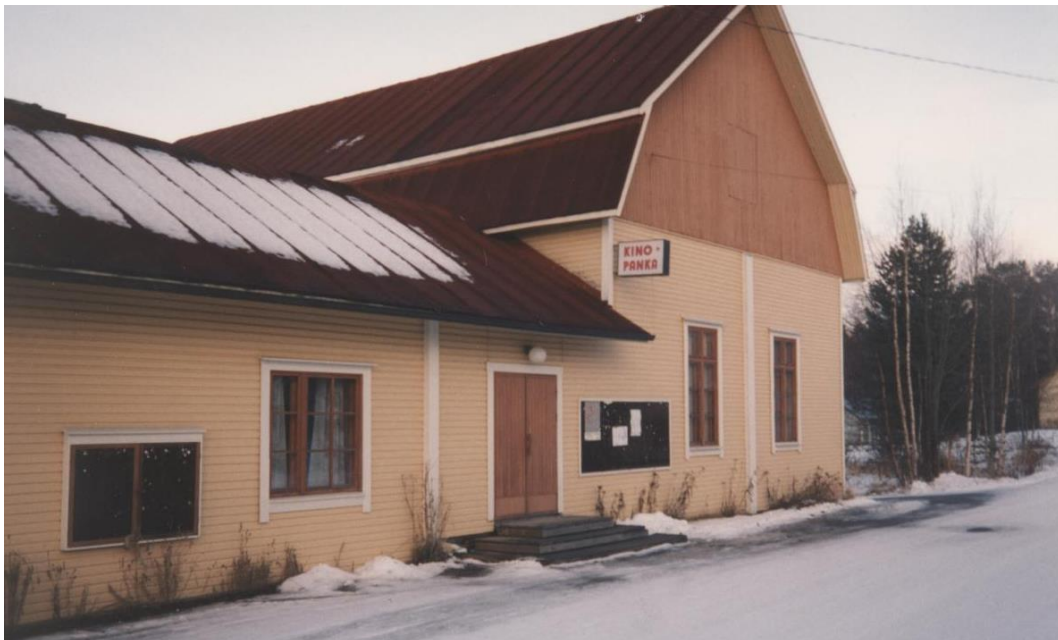
Pankkosken työväentalo Hangaspurolla. Mansardikattoisessa hirsirakennuksessa on matalampi harjakattoinen siipi. Päättyseinässä on kyltti "Kino Pankko" sekä ilmoitustaulu vieressä. Pielisen museo. Pankkosken koulun oppilaat ja opettajat, Valokuvaajat 1995–1999. (Kuvälähde: finna.fi).

Alueen keskuksena erottuu Vanhatien varrella sijaitseva kookas mansardikattoinen työvä-entalo (kohde 76), joka on valmistunut vuonna 1905. Se on merkittävä kohde poliittisen historian muistomerkkinä. Rakennuksessa on toiminut myös mm. Kino Panka.

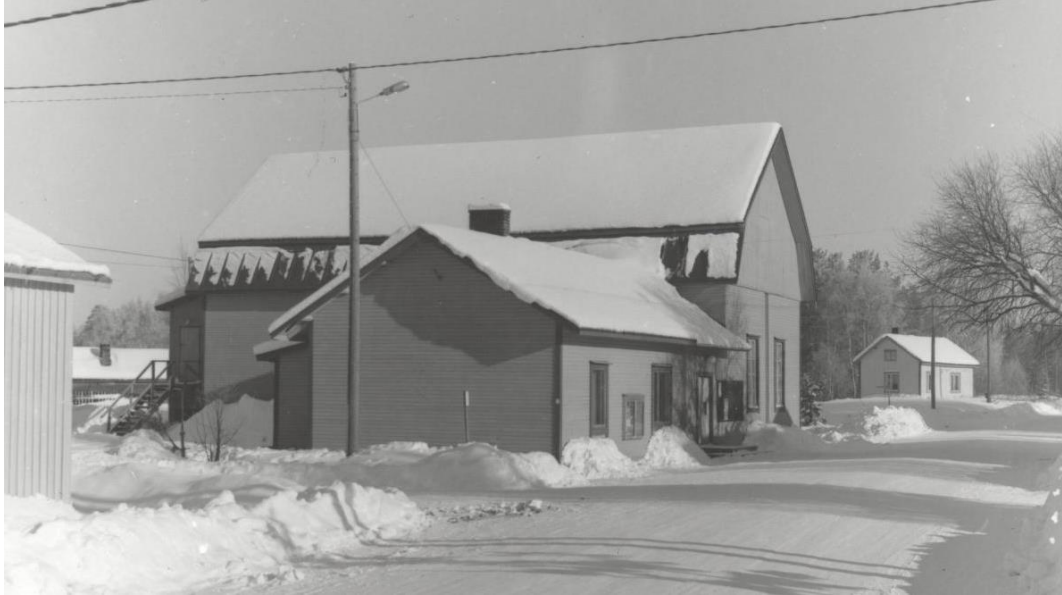
Pankakosken työväentalo Hangaspurolla. Mansardikattoisessa hirsirakennuksessa on matalampi harjakattoinen siipi. Ympäriällä näkyy muita puutaloja. Maassa ja katoilla on lunta. Etualalla on aurattu tie (Vanhatie). Pielisen museo. (Kuvälähde: finna.fi)

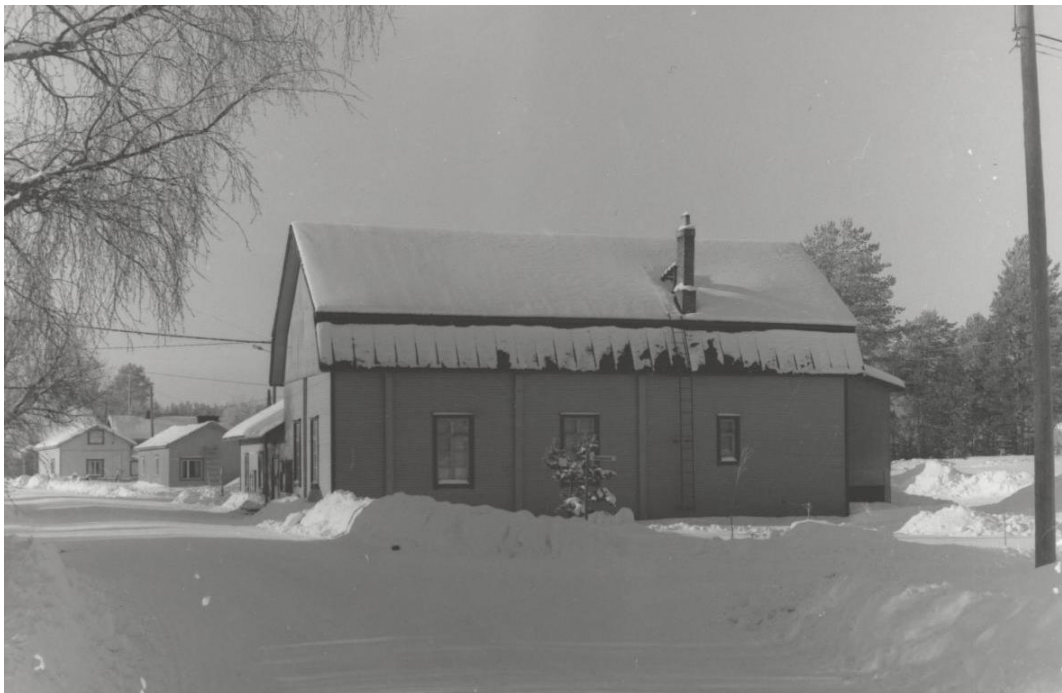
Talvinen näkymä Pankakosken Hangaspuroilta. Etualalla aurattu tie (Vanhatie), jonka varrella ensimmäisenä on mansardikattoinen, hirsirakenteinen Pankakosken työväentalo. Kauempana tienvarressa on pieniä omakotitaloja. Pielisen museo. (Kuvälähde: finna.fi)

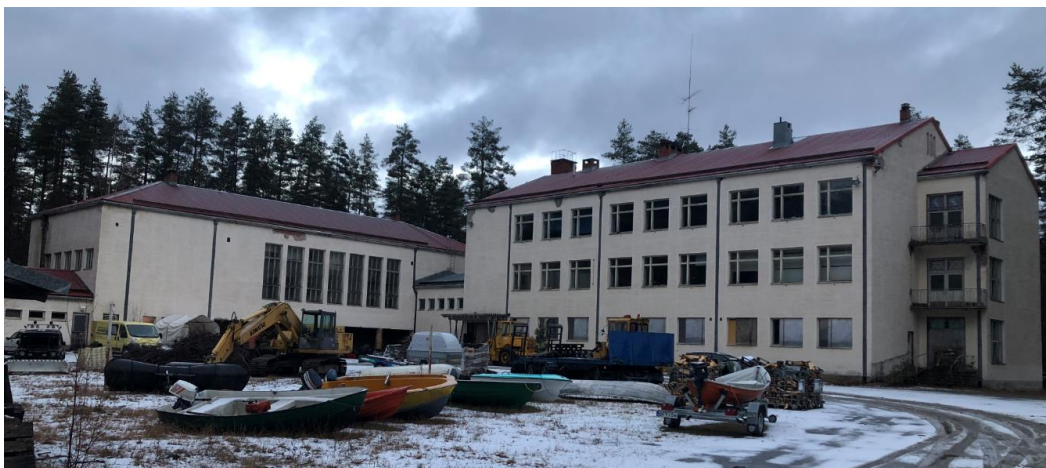
Pankakosken koulu (kohde 77) on vuodelta 1952.

Pankakosken 1950-luvulla rakentunut koulurakennus (kohde 77) koostuu aikansa periaatteiden mukaisesti useampikerroksisesta opetusrakennuksesta ja matalammasta siipiosasta, jossa sijaitsee juhla- ja voimistelusalit. Julkisivun aukotus on säännöllistä, ja siinä on vaalea rappaus. Aumakattoisen siipiosan ja satulakattoisen opetusrakennuksen yhdistää matala, yksikerroksinen sisäänkäyntiosa.

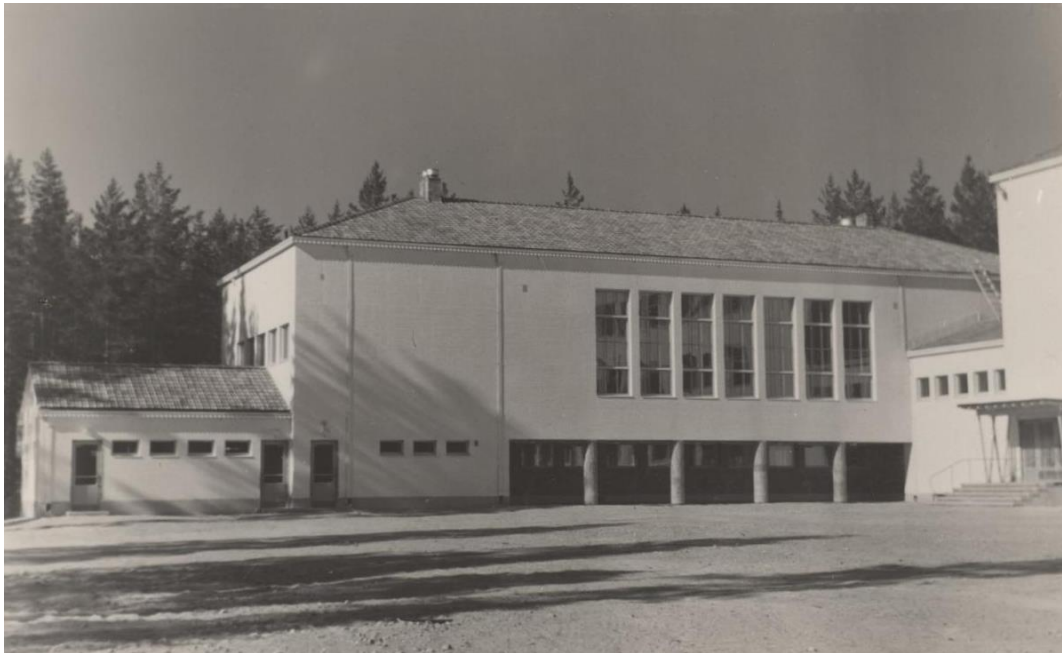
Pankakosken kansakoulu. Keskellä juhla- ja voimistelusalin siipi. Valm. 1952. Kuva todennäköisesti 1960-luvulta. Pielisen museo. (Kuvälähde: finna.fi)

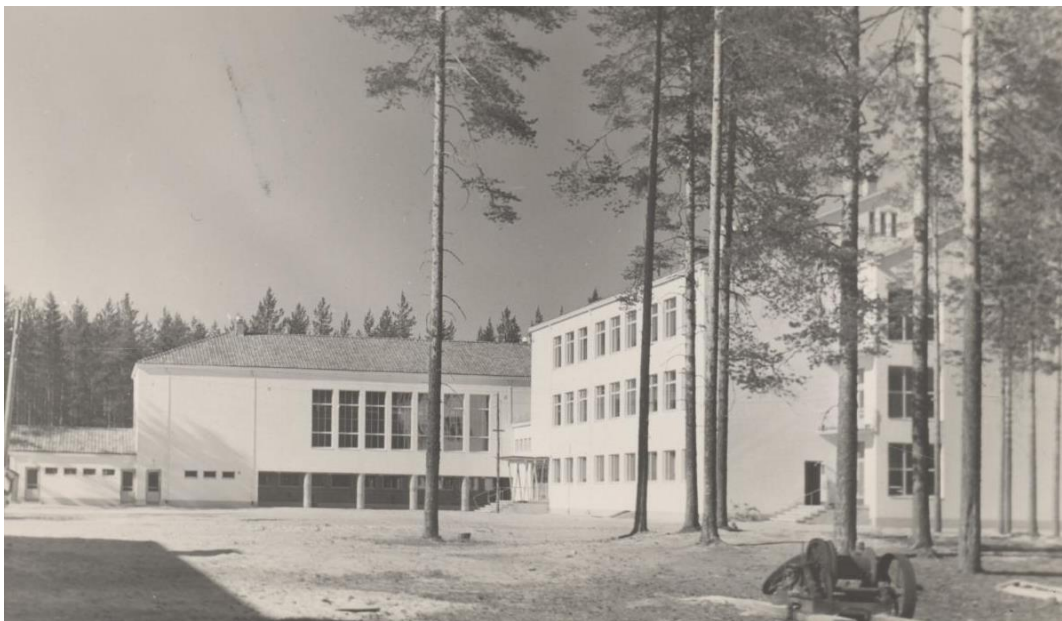
Pankakosken kansakoulu. Valmistunut vuonna 1952. Rakennutti Pielisjärven kunta, rakentajana toimi rak.mest. Einari Antikainen. Kuva todennäköisesti 1960-luvulta. Pielisen museo. (Kuvälähde: finna.fi)

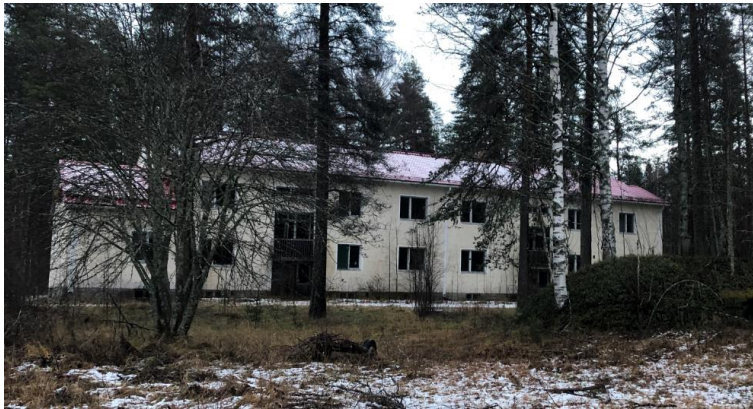
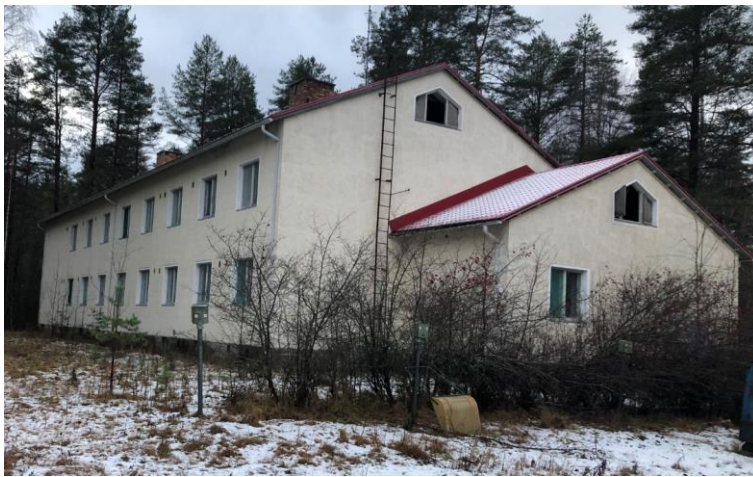
1950-luvun koulurakennuksen eteläpuolella sijaitsee kaksikerroksinen pienkerrostalo, joka on todennäköisimmin ollut alkujaan opettajien asuntola.

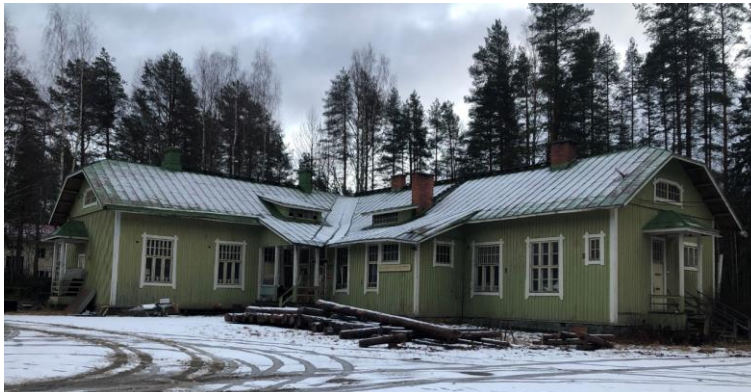
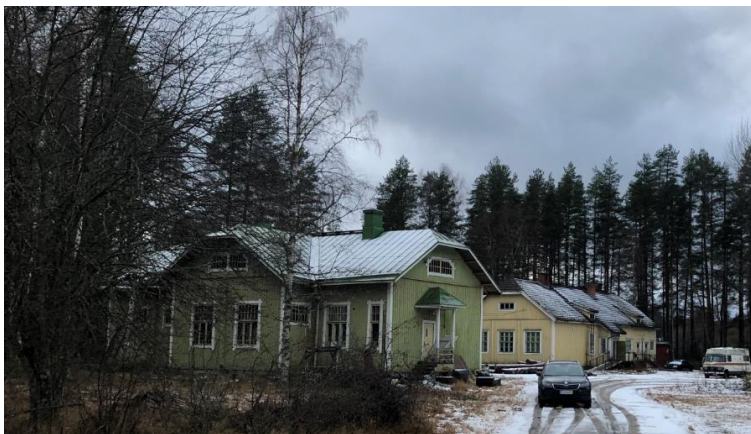
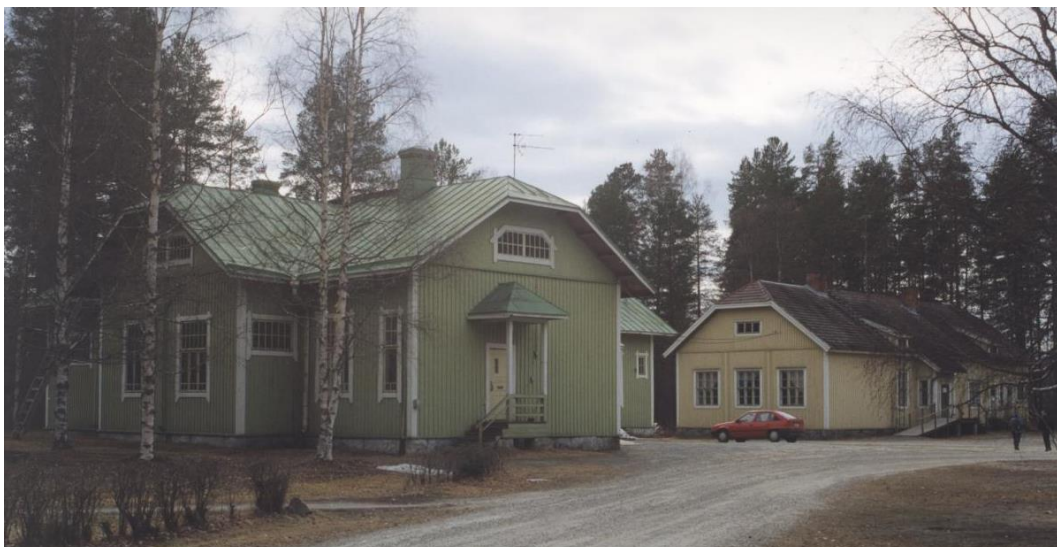
Pankakosken vanha koulu (kohde 78) on vuodelta 1912. Matalat puurakenteiset, puoliau-makattoiset rakennukset olivat koulukäytössä vuodesta 1912 aina vuoteen 1952 asti, minkä jälkeen koulutoiminta siirtyi uuteen koulurakennukseen. Vihreässä rakennuksessa on koristeelliset jugend-ikkunat, kun taas keltaisessa rakennuksessa on moniruutuikkunat. Rakennusten arkkitehtuuri ei ole tavanomaista 1900-luvun alun koulurakennustyyliä, vaan rakennusten suunnittelussa on panostettu detaljiikkaan ja koristeellisuuteen. Satsaus rakennusten arkkitehtuuriin kertoo koulurakennusten arvostuksesta ja merkityksestä paikallishistoriassa.

Entisiä Pankakosken vanhan koulun rakennuksia (koulukäytössä 1912-1952). Vihertävässä talossa toimi myöhemmin Pankakosken kirjasto ja päiväkotiki (nykyisin kirpputorikäytössä), vaaleassa on ollut kerhotiloja. Rakennusten ympärillä on koivuja sekä männikköä. Pankakosken koulun oppilaat ja opettajat, Valokuvaajat 1995–1999. Pielisen museo. (Kuvallähde: finna.fi)

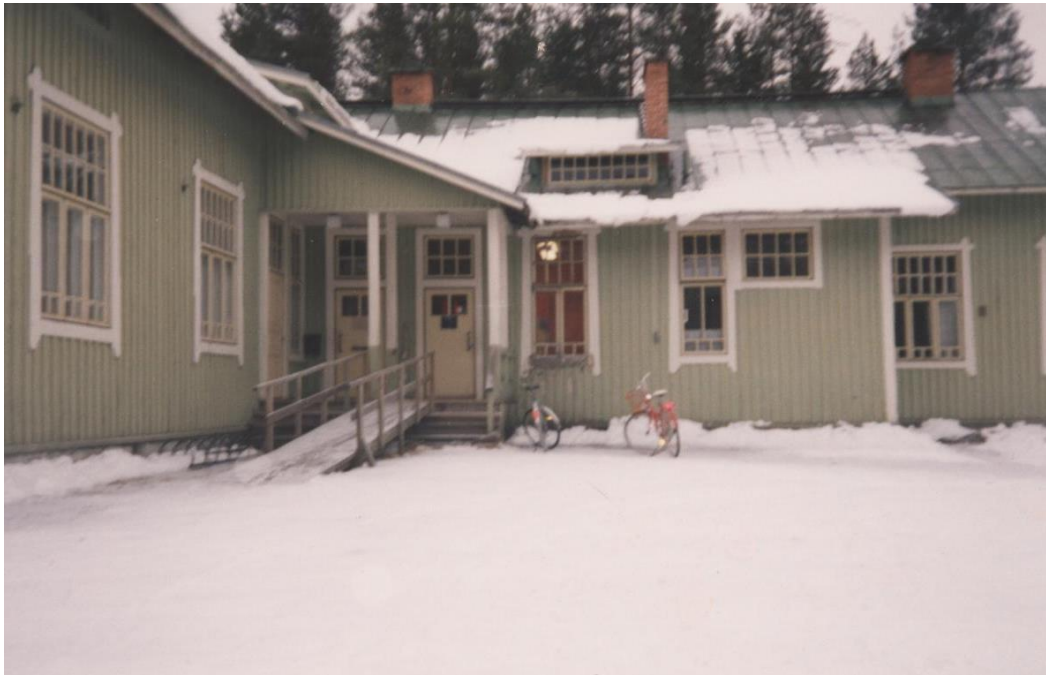
Pankakosken vanhan koulun rakennusta (koulukäytössä 1912-1952). Kuvan ottamisen aikaan vihertävässä hirsirunkoisessa talossa toimi Pankakosken kirjasto. Rakennuksessa on runsaasti pieniruutuisia ikkunoita ja ikkunanosia. Ulko-oven edessä on portaiden päälle rakennettu puinen luiska tai ramppi. Portaiden vieressä on polkupyöriä. Nykyisin rakennuksessa toimii kirpputori. Pankakosken koulun oppilaat ja opettajat, Valokuvaajat 1995–1999. Pielisen museo. (Kuvälähde: finna.fi)

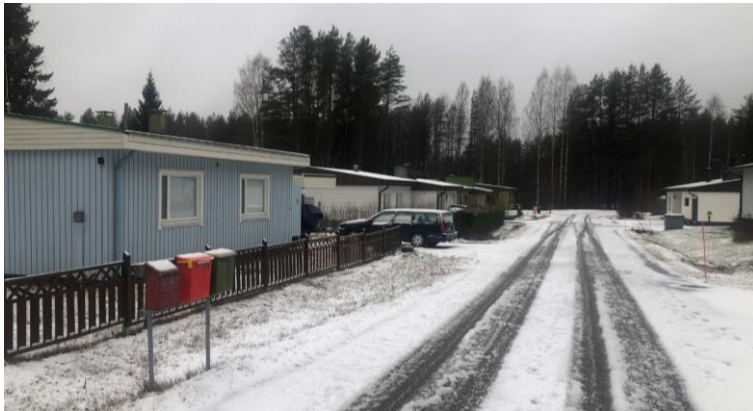
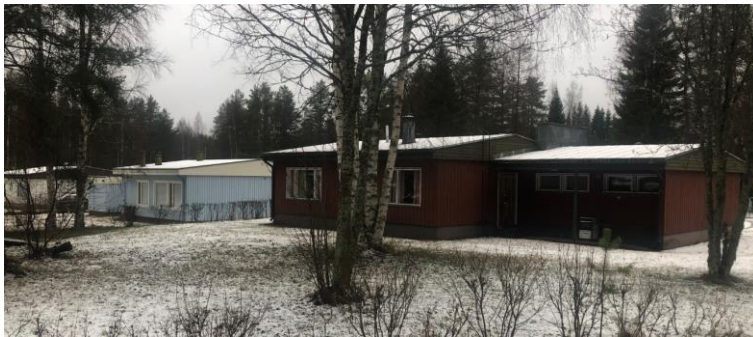
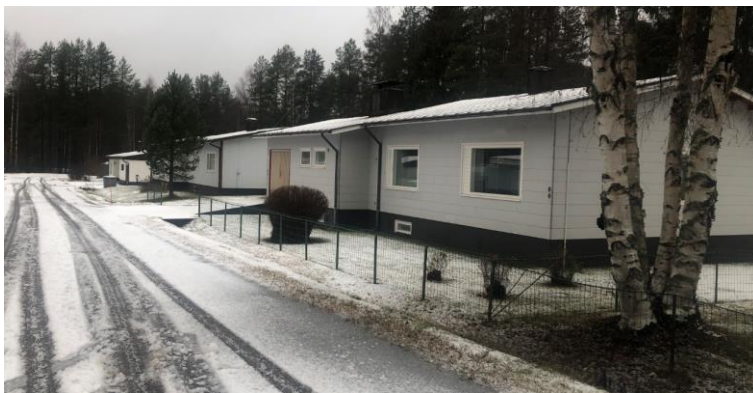
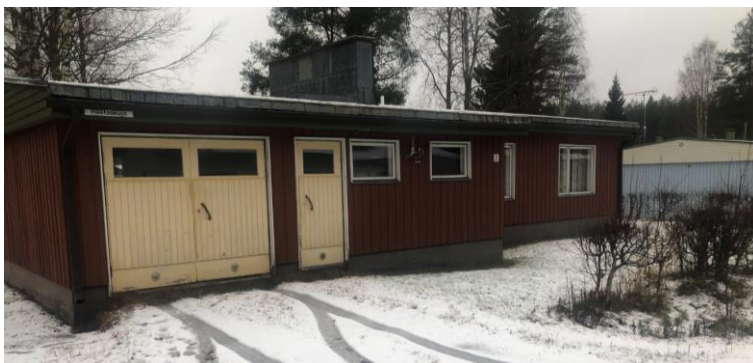
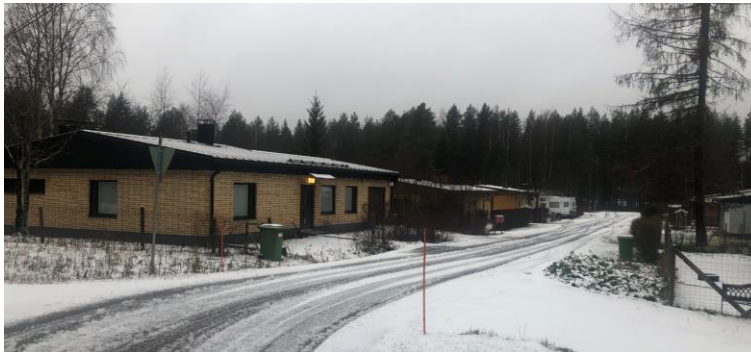
Lintutien alueen 1960-1970 -luvun omakotitaloja.

Lintutien asuinalue koostuu Pääskykujan, Leivokujan, Rastaskujan ja Käkikujan varren yksikerroksisista yhdenperheentaloista, jotka ovat rakennettu 1960-70 -luvuilla. Alue sijoittuu Pankakosken taajaman lounaisreunalle Hattuvaarantien eteläpuolelle. Se on rajattu ulos Pankakosken valtakunnallisesti merkittävästä rakennetusta kulttuuriympäristöstä. Rakennukset on sijoitettu katujen varsille sisäänkäynti kadun suuntaan. Yhtenäisen pienimittakaavaisen alueen rakennuskanta koostuu yksikerroksisista kellarittomista suuri-ikkunaisista asuinrakennuksista, joissa on loiva harjakatto. Asuinrakennuksiin kytketyt autotallit viittaavat 1960-luvulla tapahtuneeseen autoistumiseen. Julkisivumateriaaleina on käytetty mm. tiiltä, valkeaa rappausta ja maalattuja puuosia. Teollisen tuotannon lisääntymiseen viittaa myös aikakaudelle tyypilliset uudet julkisivumateriaalit, kuten mineriittilevyt.

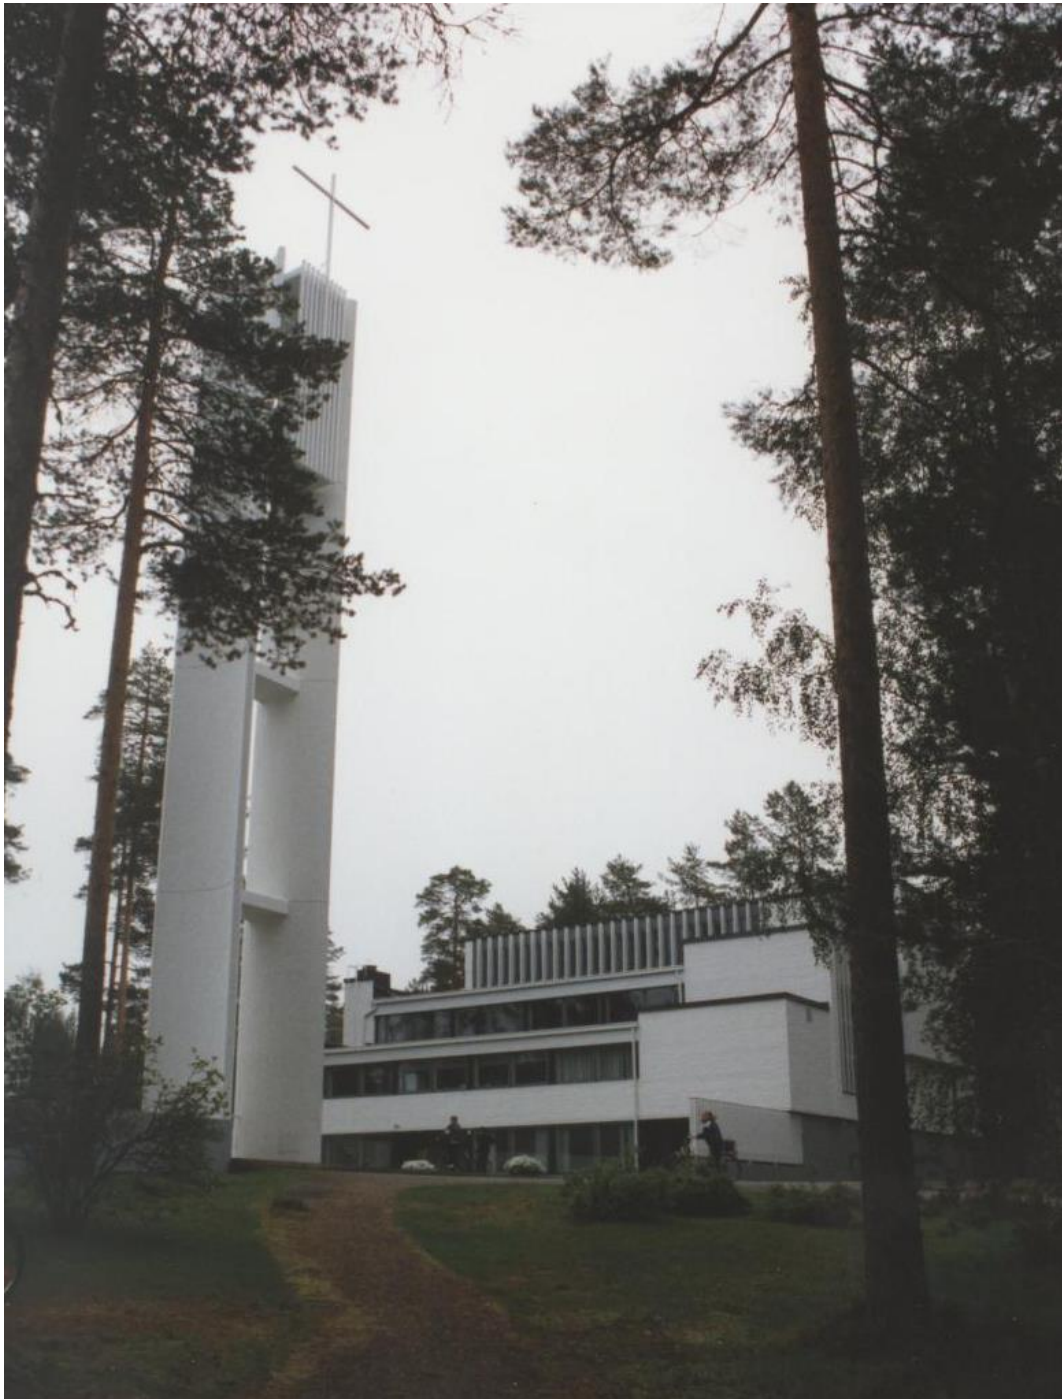
Kirkko on valkotiilinen, tasakattoinen ja torniton pitkäkirkko. Kirkon on vihkinyt Kuopion hiippakunnan piispa Olavi Kares 28. lokakuuta 1962. Kokonaisuuteen kuuluvat kirkon lisäksi kellotorni ja kolme huoneistoa käsittävä asuntorakennus.

Pankkosken v. 1962 valmistunut kirkko kellotorneineen. Kirkon ympärillä on männikköä. Pielisen museo. Pankkosken koulun oppilaat ja opettajat, Valokuvaajat 1995. (Kuvälähde: finna.fi)

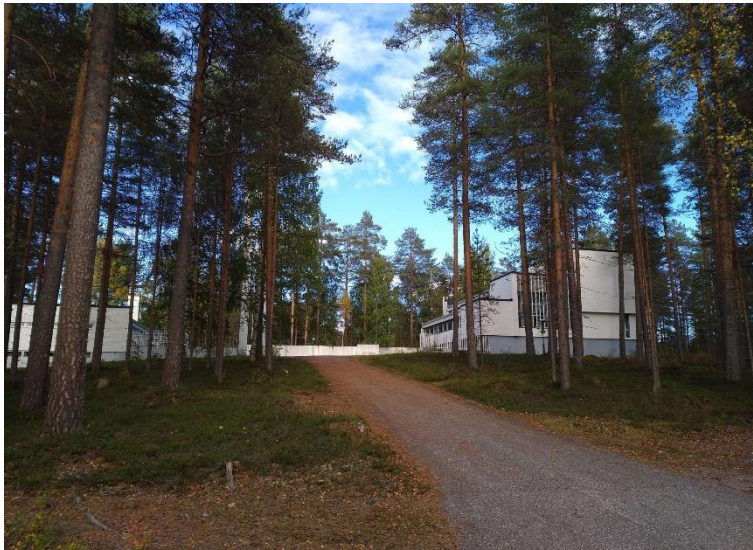
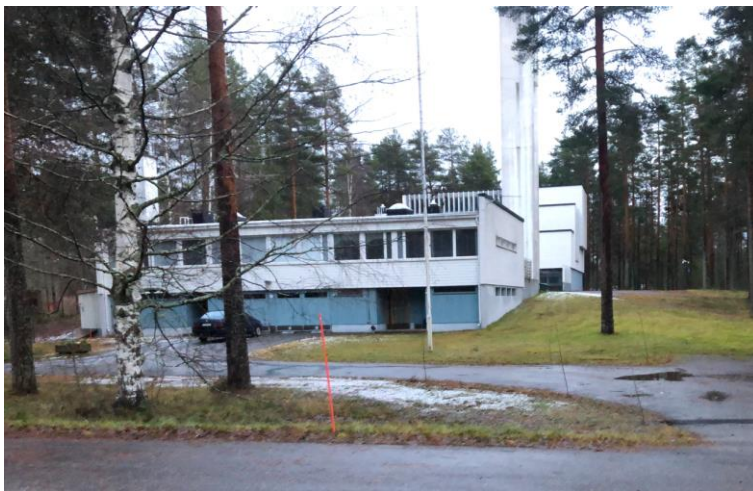
Pankakosken kirkko (kohde 80) edustaa modernia tiliarkkitehtuuria ja sen arvostetun arkkitehdin, Veijo Martikaisen, suunnittelema.

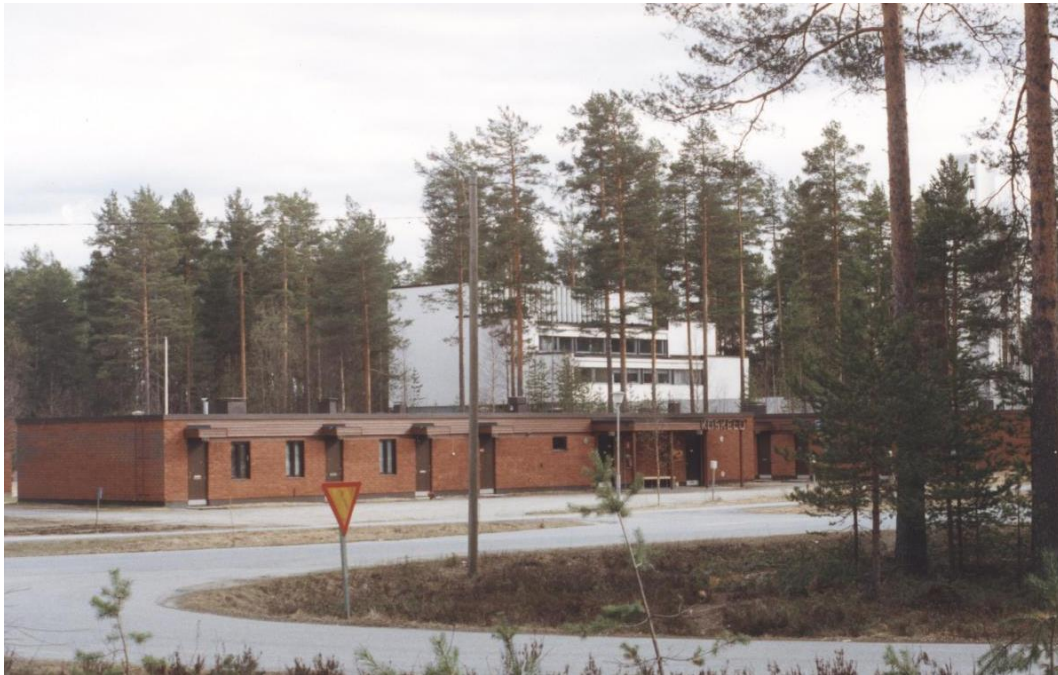
Pankakosken kirkko näkyy tasakattoisen, tiilirakenteisen rivitalon takaa. Rivitalossa on asuntojen lisäksi kerhohuoneisto Koskelo. Etualalla Heittopellontie erkanelee Pankakoskentiestä. Ympäriillä kasvaa mäntymetsää. Pielisen museo. Pankakosken koulun oppilaat ja opettajat, Valokuvaajat 1995. (Kuvälähde: finna.fi)

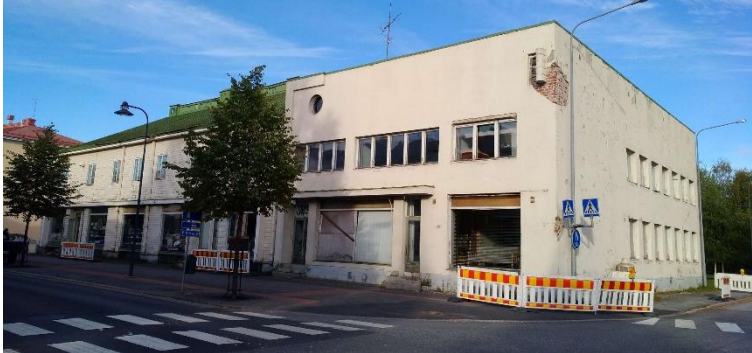
Pielisjärven Osuusliike (kohde 1). Tyyliiltään funktionalismia edustava osa on valmistunut vuonna 1937.

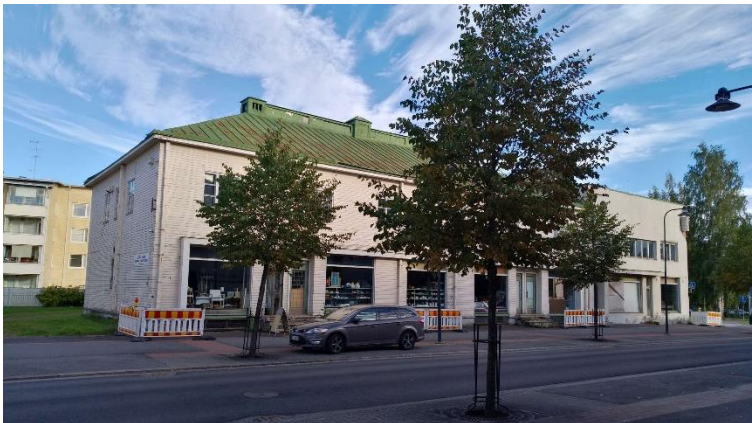
Pielisjärven Osuusliikkeen vanha osa (kuuluu kohteeseen 1) on valmistunut vuonna 1925.
