KULTTUURIYMPÄRISTÖSELVITYS

LIEKSA

MAISEMA, KULTTUURIMAISEMA JA RAKENNETTU KULTTUURIYMPÄRISTÖ

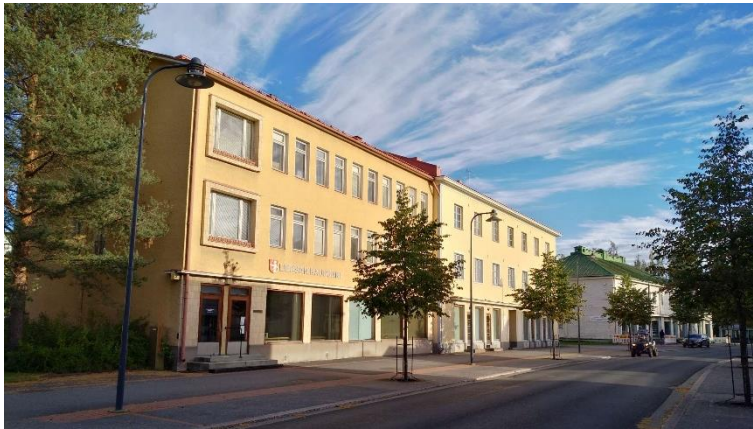
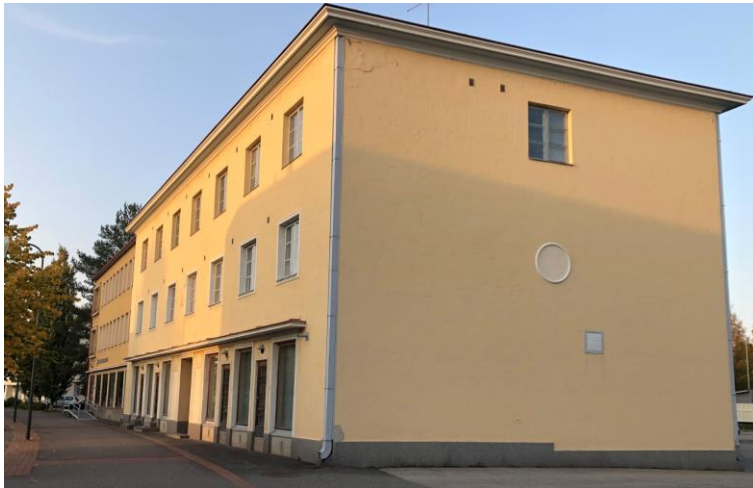
Lieksan kaupungintalon (entisen teknisen viraston) rakennus (kohde 2) muodostuu kahdesta eri-ikäisestä osasta. Niistä vanhempi on rahu-tietojen mukaan valmistunut vuonna 1934, uudempi oletettavasti 1950-luvulla.

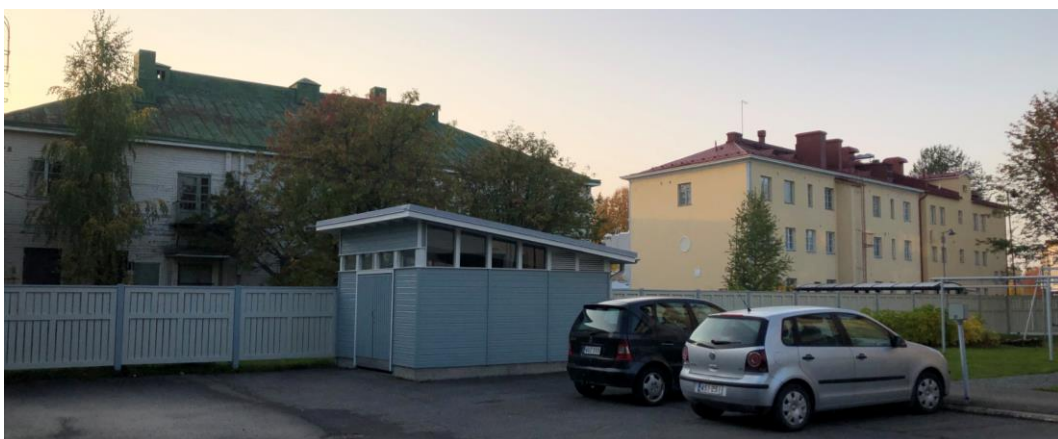
Pielisjärven osuusliikkeen vanha osa (kohde 1) ja Lieksan kaupungintalo (kohde 2) idästä kuvattuna.

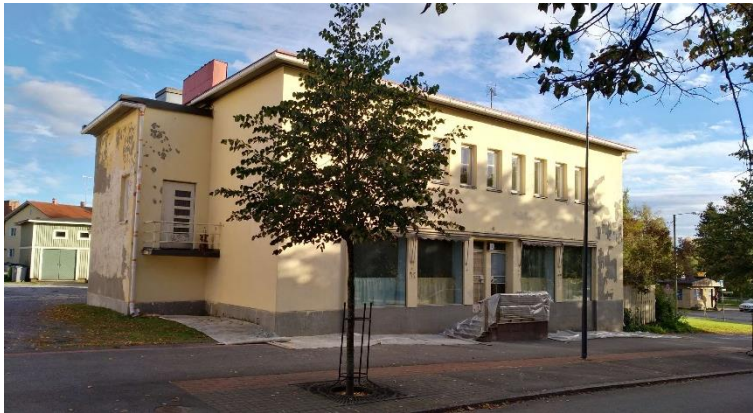
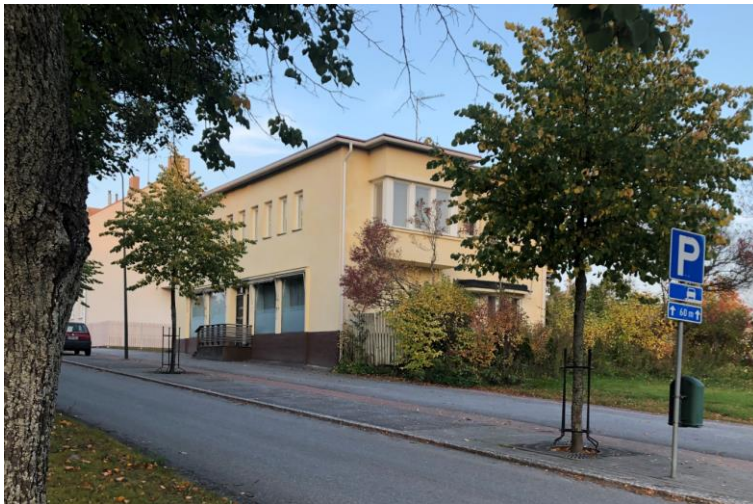
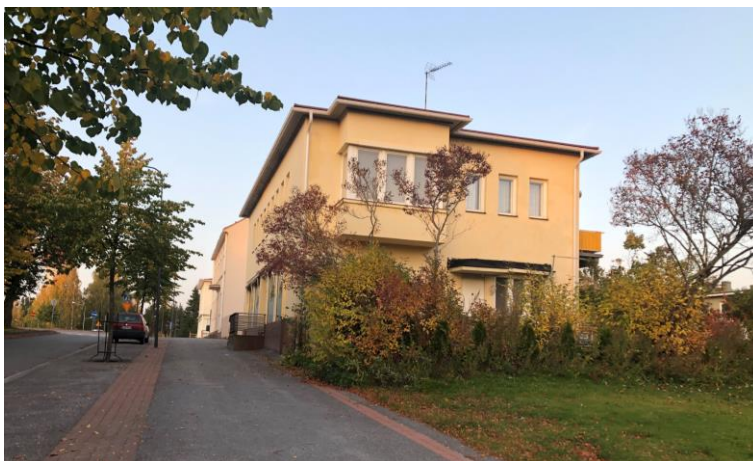
Asemakatu 5 (kohde 4). Tyyliiltään funktionalismia edustavan rakennuksen on suunnitellut arkkitehti Eino Pitkänen. Kauppaneuvos Nikolai ("Kola") Mauro rakennutti talon liike- ja asuinrakennukseksi vuonna 1938. Yläkerta oli Mauron perheen yksityisasuntona, alakerrassa oli Lieksan Kauppa Oy:n sekatavarakauppa, toisessa päässä parturiliike.

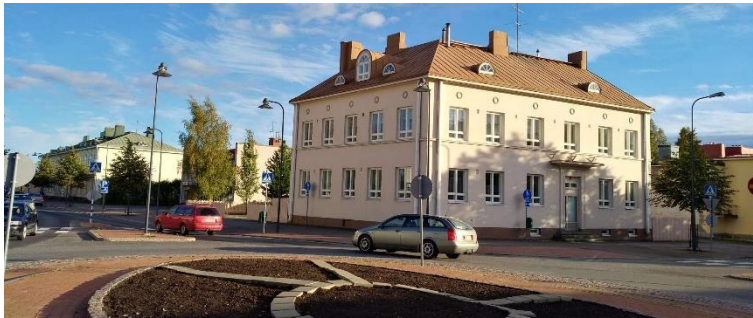
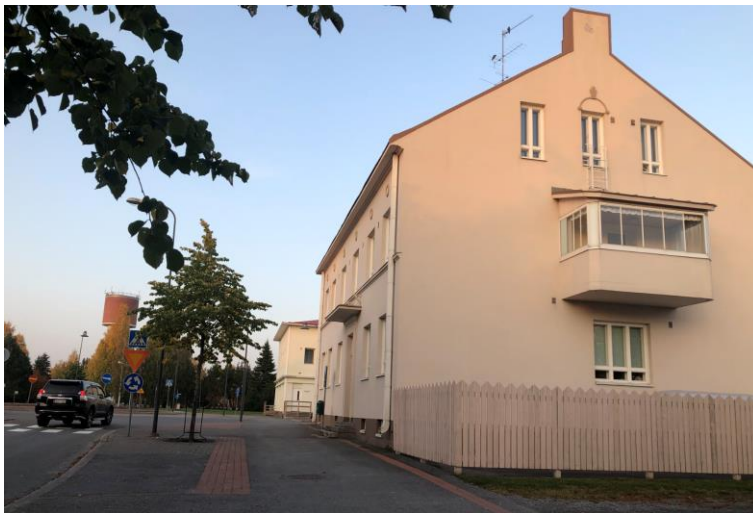
Pielisentie 42 (kohde 5) on rakennettu Seurahuoneeksi vuonna 1935. Rakennus sijaitsee näkyvällä paikalla Asemakadun ja Pielisentien risteyksessä.

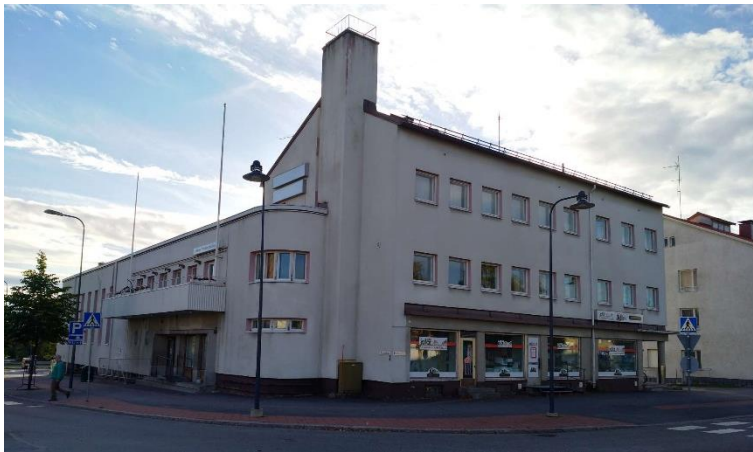
Pielisentie 44 (kohde 6). Vuonna 1938 rakennettu Kulman talo on järjestyksessä kolmas työväentalo samalla paikalla. Alun perin kaksikerroksisessa rakennuksessa oli teatterisali, kahvila ja ravintola, Pielisentien puolella oli Pielisjärven yleisen osuusliikkeen myymälä. 1950-luvulla taloon rakennettiin kolmas kerros, johon tuli hotellihuoneita.

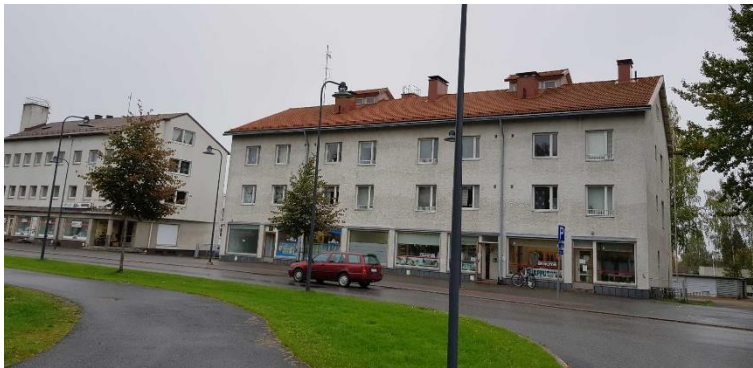
Pielisentie 46 (kohde 7). Risteysaluetta ympäröivien rakennusten kanssa samaan kokonaisuuteen kuuluu kolmikerroksinen, vuonna 1953 valmistunut asuinkerrostalo.

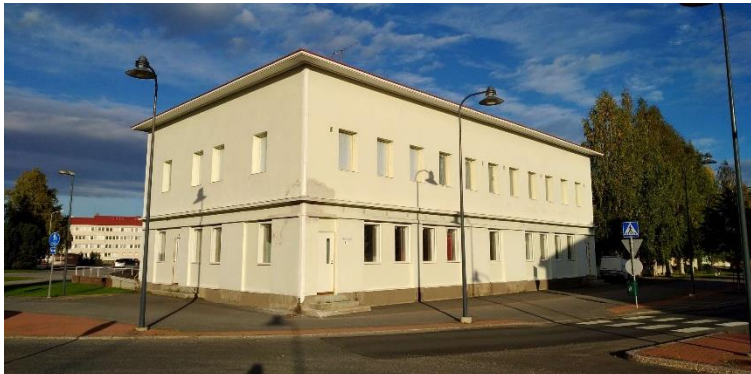
Pielisentie 41 (kohde 8). Talo on rakennettu liike- ja asuinrakennukseksi vuonna 1937. Rakennuksen ulkoasu on jossain määrin muuttunut korjaus- ja kunnostustöiden seurauksena. Muun muassa ikkunat on uusittu vanhoista poikkeaviksi.

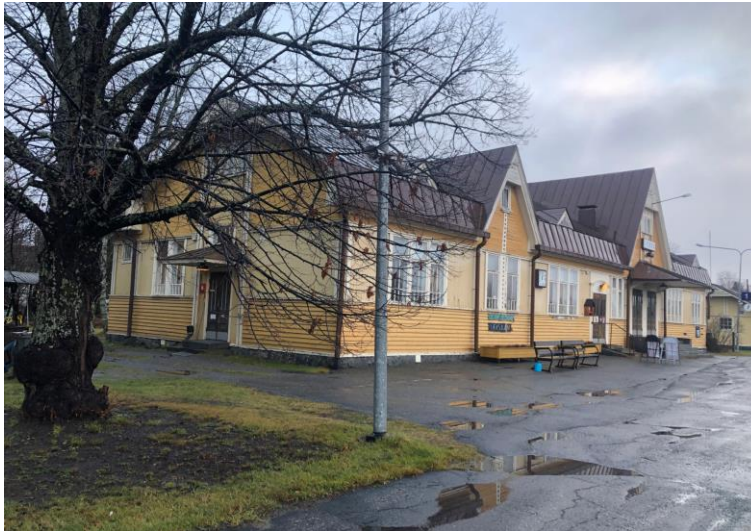
Hyvin säilynyt asemarakennus (kohde 11) on vuodelta 1908.

Lieksan asema rakennettiin Karjalan radan rakennustöiden yhteydessä. Suuruudeltaan se luokiteltiin II luokkaan, johon kuului toisen ja kolmannen luokan odotussalien lisäksi asemapäällikön asuinhuoneisto. Virka-asuntoon kuului tämän kokoisilla asemilla kolme huonetta ja keittiö sekä konttorihuone.

Asemarakennuksen sisätiloissa on tehty muutoksia. Alkujaan rakennuksessa sijainneet asemapäällikön ja aseman kirjurin virkahuoneistot on muutettu työtiloiksi. Odotushuoneet on yhdistetty yhdeksi tilaksi. Rakennukseen on tehty vuonna 1972 peruskorjaus, jossa aseman ulkonäkö on pyritty säilyttämään ennallaan. Tuolloin rakennukseen on vaihdettu uudet ikkunat ja ulko-ovet, uudet on teetetty entisten mallien mukaisiksi. Ulkoasultaan asemarakennus on lähes alkuperäisessä asussaan.

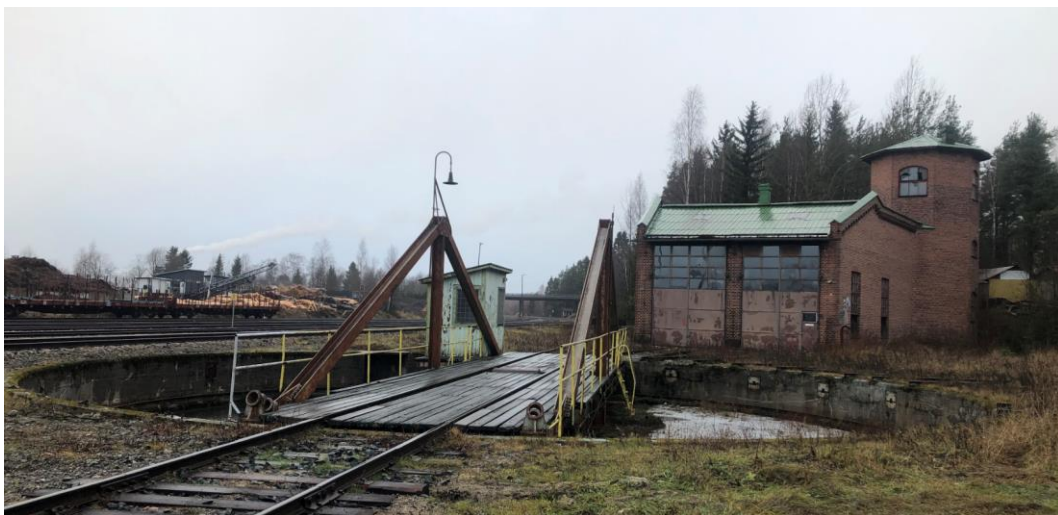
Kaksipilttuinen veturitalli (kohde 56) sijaitsee maakunnallisesti arvokkaaksi tunnistetun rajauksen pohjoispuolella, mutta on merkittävä osa rautatien kulttuuriympäristöstä kertovaa kokonaisuutta.

Asema-alueen luoteisosassa on punatiilinen veturitalli. Peltikate on vihreäksi maalattu. Tallissa on kaksi pilttuuta. Talliin liittyy kuusikulmainen vesitorni. Pilttuun holvikaaret ovat nähtävissä rautatienpuoleisessa julkisivussa. Tallin ovet ovat terästä ja lasia. Veturitallin edustalla on säilynyt teräsrakenteinen kääntöpöytä ja siitä säteittäisesti lähteviä raiteita.

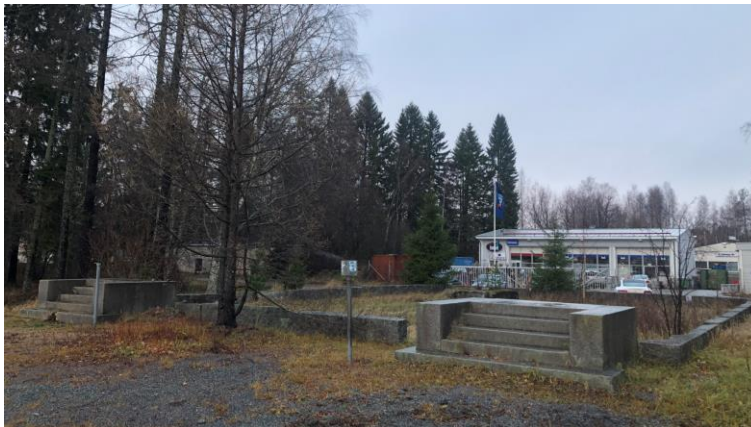
Asemarakennuksen pohjoispuolella on säilynyt vanha kivijalka ja sisääntulojen graniittiset portaikot.

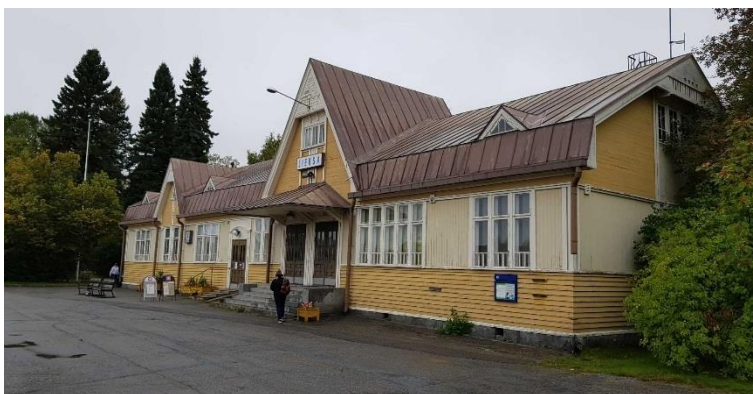
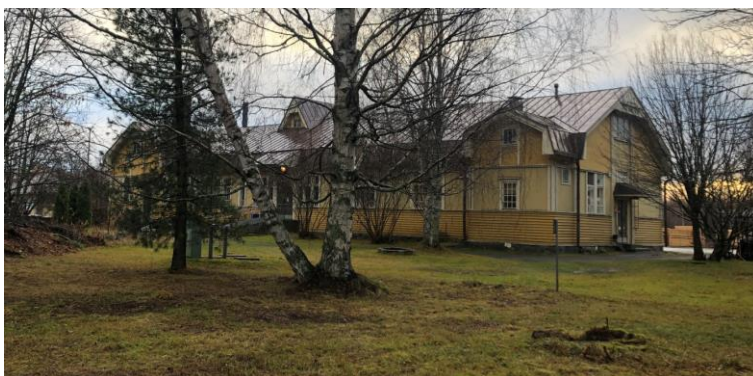
Jugend-tyylinen asemarakennus on valmistunut vuonna 1908.

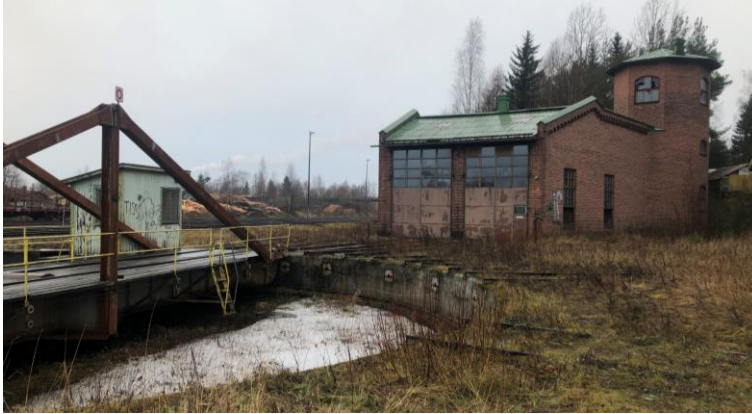
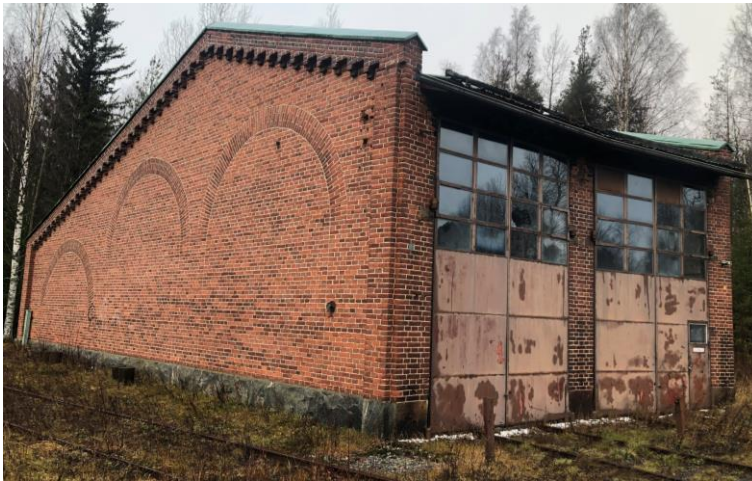
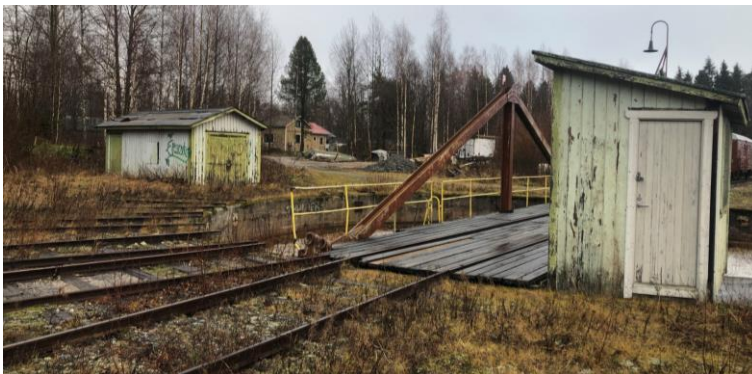
Asema-alueella on säilynyt myös tiilirakenteinen veturitalli ja teknisiä rakenteita, kuten kääntöpöytä.

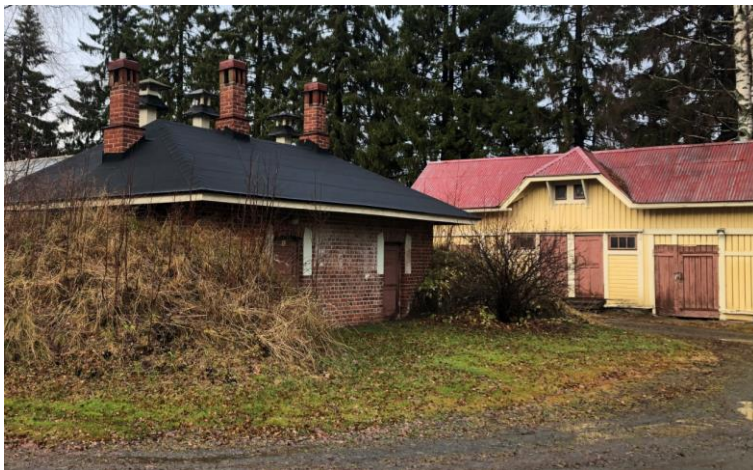
Pihapiirissä on tiilinen maakellari.

VR:n asuin- ja toimistorakennus on valmistunut samana vuonna asemarakennuksen kanssa, vuonna 1908. Siinä on kolme sisäänkäyntiä sisäpihan suuntaan ja se on sijoittunut raiteiden suuntaisesti. Näyttävän jugend-vaikutteisen rakennuksen pihapiiriin kuuluu lisäksi monihuoneinen varasto- ja talousrakennus sekä tiilinen aumakatteinen maakellari. Talolle johtavia teitä reunustaa koivukujat.

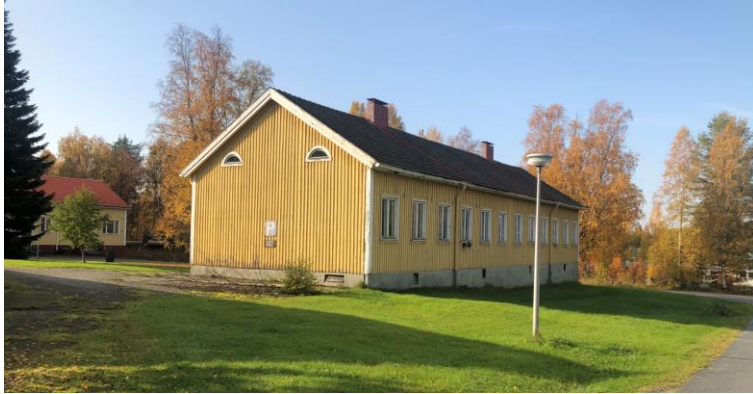
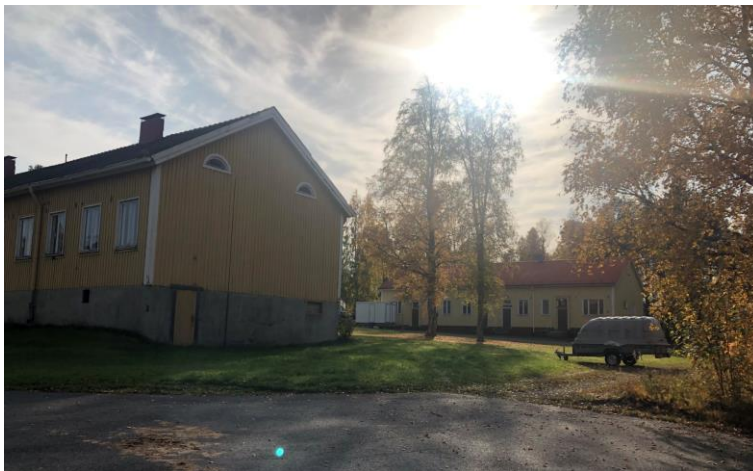
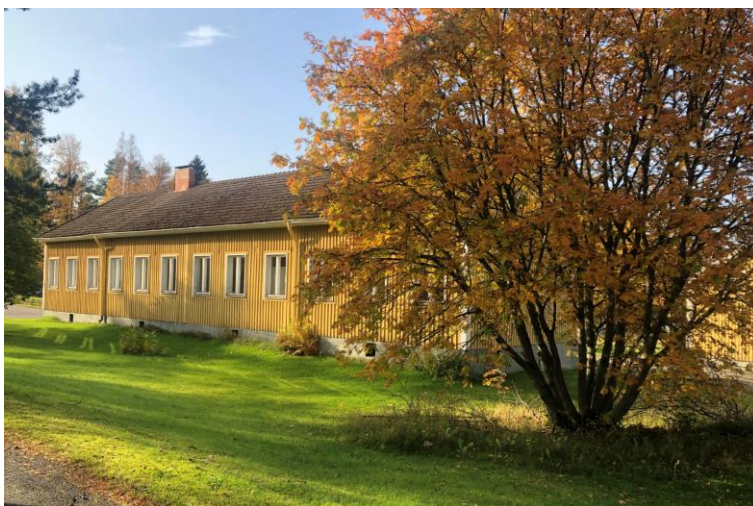
Pihapiirin kasarmirakennuksia

Alkuaan Lieksan rajakomppaniaa palvellut kasarmi liittyy Suomen sotahistoriaan. Rakennuksen on suunnitellut Yleisten rakennusten ylihallituksessa arkkitehti Yrjö Sadeniemi. Se on rakennettu vuosina 1934-1945. Korkealle mäelle sijoittuva "Timitran linna" palotorneineen näkyy kauas ja toimii alueen maamerkinä. Valmistuessaan se oli Lieksan ensimmäinen iso kivirakennus. Talon ulkoasu on säilynyt samanlaisena 1930-luvulta saakka, sisätiloihin on tehty muutoksia. Pihapiirissä on samalta aikakaudelta kolme pitkänomaista yksikerroksista kasarmirakennusta, jotka on verhoiltu keltaiseksi maalatulla pystysuuntaisella laudoituksella. Harjakattoiset rakennukset ovat tiilikatteisia, lukuun ottamatta yhtä, jossa kate on uusittu profiloidulla pellillä. Ikkunat ovat kaksiruutuisia, päädyissä on puoliympyrät. Näyttävään kokonaisuuteen tuo kerroksellisuutta pienkerrostalo arviolta 1960-70 -luvun taitteesta.

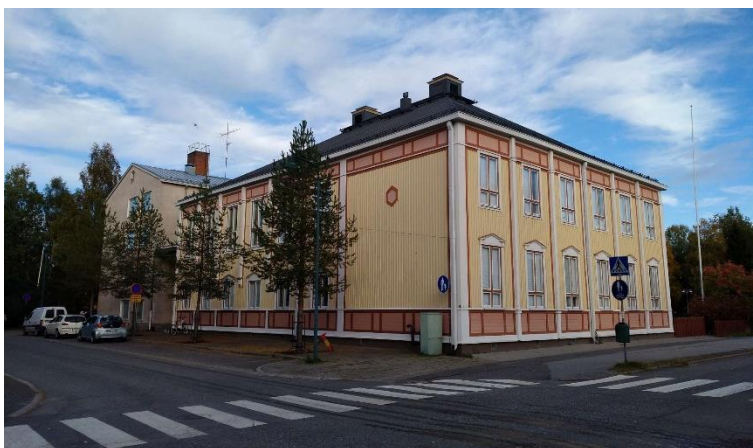
Moisionkadun koulu.

Vuosina 1927-1928 rakennettu Moisionkadun koulu on Lieksan keskustan vanhin käytössä oleva koulurakennus ja paikkakunnan oppikoulun tyysija. Sen on suunnitellut koulujen suunnittelijana tunnettu arkkitehti Toivo Salervo. Rakennus on osa historiallista Lieksan kaupunkikuvaa. Julkisivu listoituksineen ja jäsentelyineen on edustava esimerkki 1920-luvun klassismista ja aikansa puuarkkitehtuurista. Vanhaa koulua on laajennettu uudella osalla 1950-luvun puolivälissä, silloisen aikakauden rakennustapaa noudattaen. Koulu erottuu kaupunkikuvassa maamerkkirakennuksena Moisionkadun päässä.

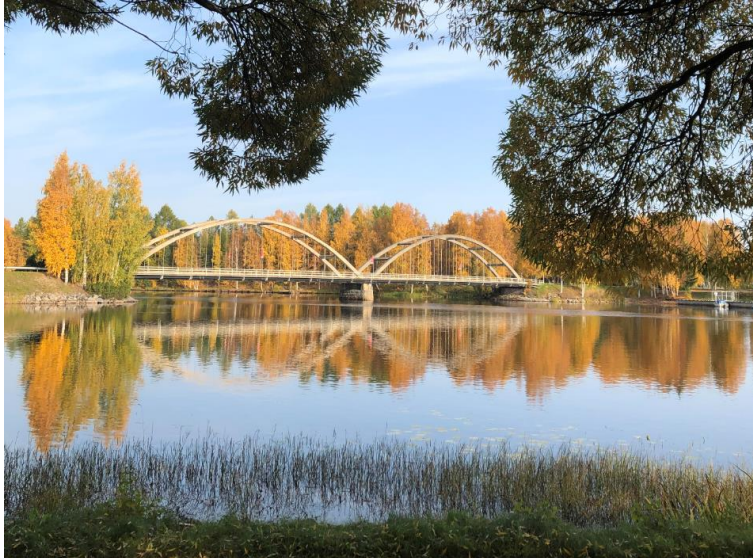
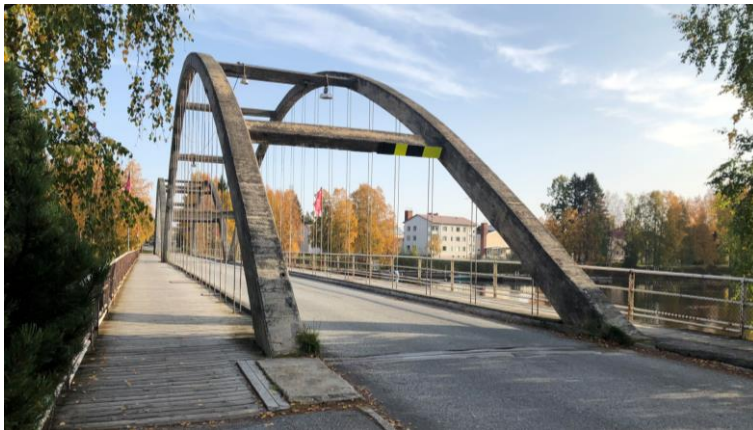
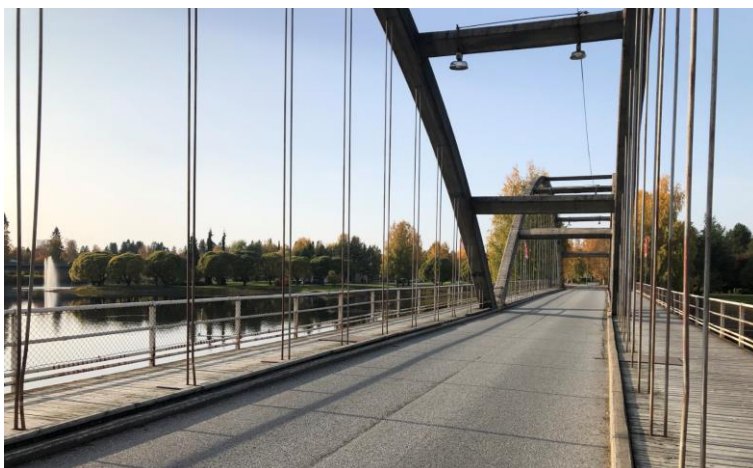
Mähköntien kaarisilta.

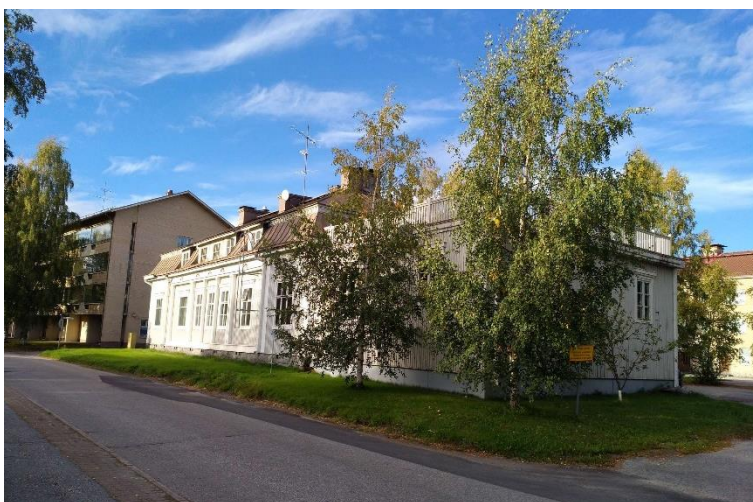
Pohjoismaiden Yhdyspankintalo.

Pohjoismaiden Yhdyspankintalo, joka on valmistunut vuonna 1914, on historiallinen osa Lieksan keskustan kaupunkikuvaa. Rakennuksen on suunnitellut arkkitehti Walter Thome. Puurakenteinen pankkitalo edustaa arkkitehtuuriltaan kertaustyyliä. Rakennuksessa on alkujaan ollut pankkitilojen lisäksi pankinjohtajan asunto sekä huoneita palkollisille. Rakennuksessa on harvinainen säterikatto ja korostetut pankkisalin ikkunat.

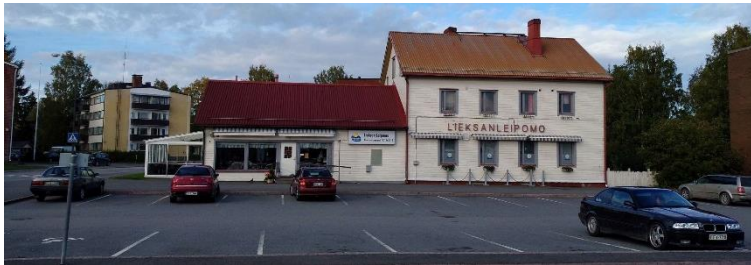
Lieksan Leipomo.

Lieksan palolta säästynyt liiketalo on yhä alkuperäisessä käytössään. Jaakko Kärki, joka perusti oman leipomoliikkeen Lieksaan vuonna 1909, rakennutti nykyisen leipomotalon vanhan osan leipomonsa tiloiksi sekä perheensä asuinpaikaksi vuonna 1927 arkkitehti A. Hämäläisen piirustusten mukaan. Talon alakerrassa oli leipomo, toisessa kerroksessa perheen asuintilat sekä konttori ja ullakolla palvelijoiden huoneet. Jatkosodan aikana leipomoa pitivät saksalaiset sotilaat, jotka myös asuivat talossa. Vuodesta 1963 lähtien leipomo toimi Kärjen sisarusten yhteisenä perheyriyksenä, Lieksan Leipomona. Leipomo toimii rakennuksessa edelleen. Rakennuksen toisessa kerroksessa on henkilökunnan tiloja. Myymälää ja kahviota varten on rakennutettu vanhan talon yhteyteen lisäsiipi vuonna 1974. Rakennus oli Kärkien suvun hallussa 2000-luvulle saakka.

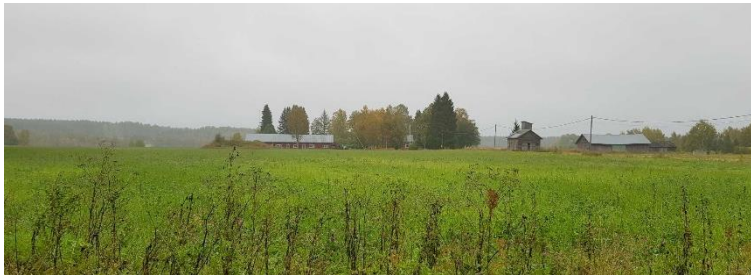
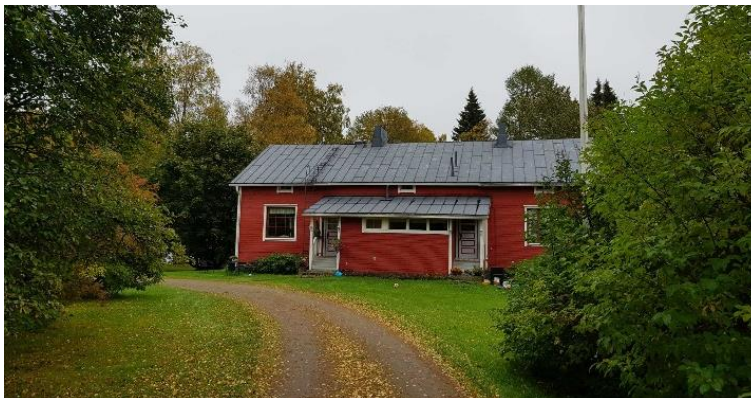
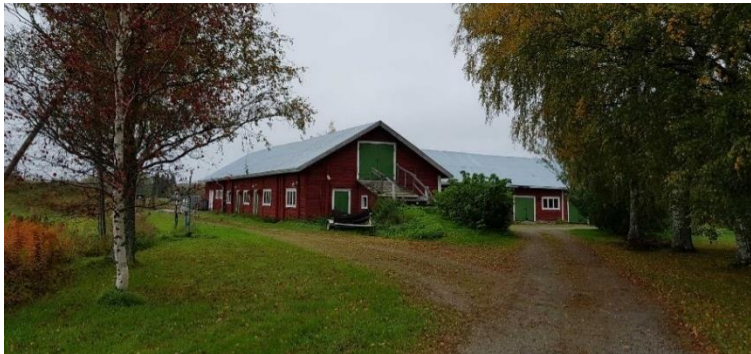
Lampela.

Lampela on vanha kantatila. Rakennukset sijaitsevat Riikolanlammen rannalla Iljanniemessä. Pihapiiriin kuuluu vuonna 1945 palaneen vanhan asuinrakennuksen tilalle rakennettu asuinrakennus, iso hirsirakenteinen navettarakennus sekä hirsirakenteisia aittoja. Pihapiirin ulkopuolella ja aittoja ja muita talousrakennuksia.

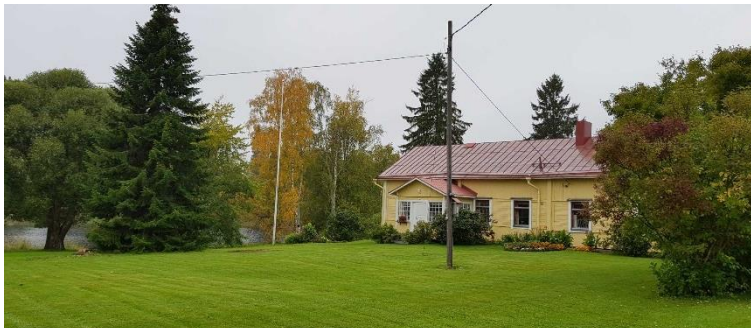
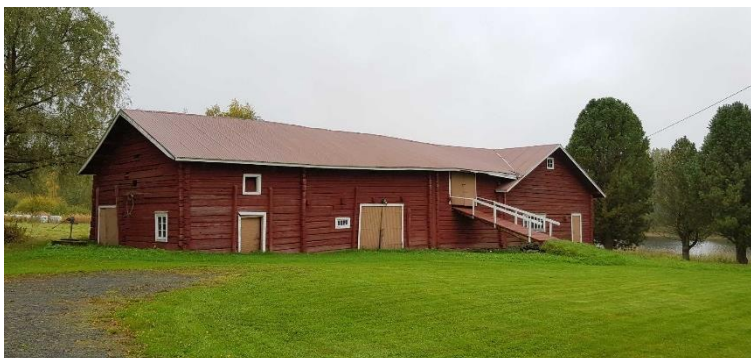
Rouvala.

Lieksanjoen rannalla sijaitsevaan pihapiiriin kuuluu suuri kaksikuistinen asuinrakennus, iso hirsirakenteinen navettarakennus ja niitä uudempi kalustovaja. Asuinrakennus ja navetta lienee rakennettu 1800-luvun lopulla tai 1900-luvun alussa, kalustovaja rahu-tietojen mukaan vuonna 1952. Pihapiiri on edustava esimerkki talonpoikaisesta rakentamisperinteestä.

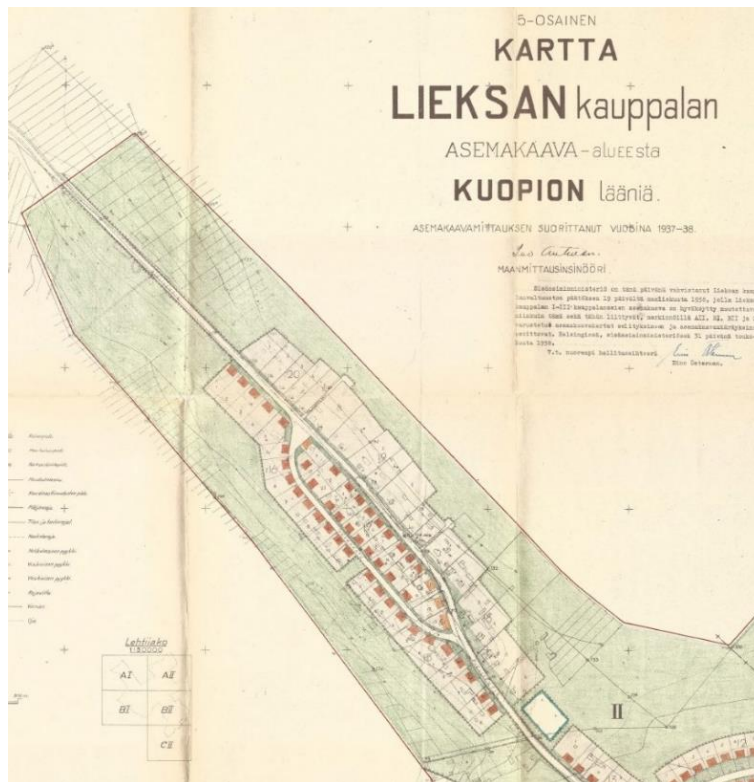
Vehkakangas Lieksan kauppalan asemakaavassa vuodelta 1958. (Kuva Lieksan kaupunki) Asemakaavan pohjakartalla näkyvät Vehkakankaan alueella sijaitsevat vanhat, pienikokoiset rakennukset. Uudet asuinrakennukset on asemakaavassa esitetty sijoitettaviksi säännöllisinä nauhoina pääteiden varsille.

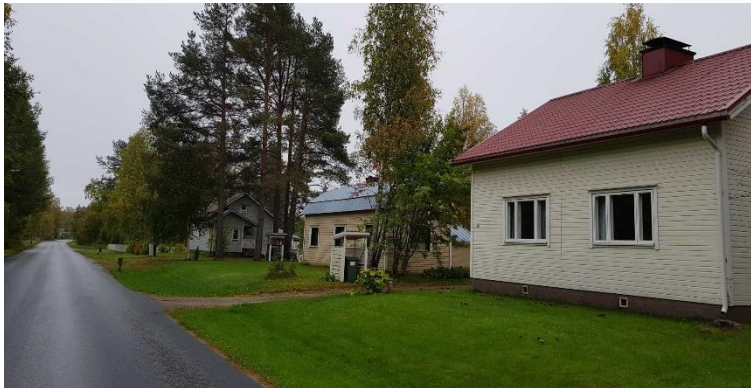
Vehkakankaan alueella sijaitsevat 1920-, 1930- ja 1950-lukujen rakennukset muodostavat kiinnostavan, kerroksellisen miljöö.

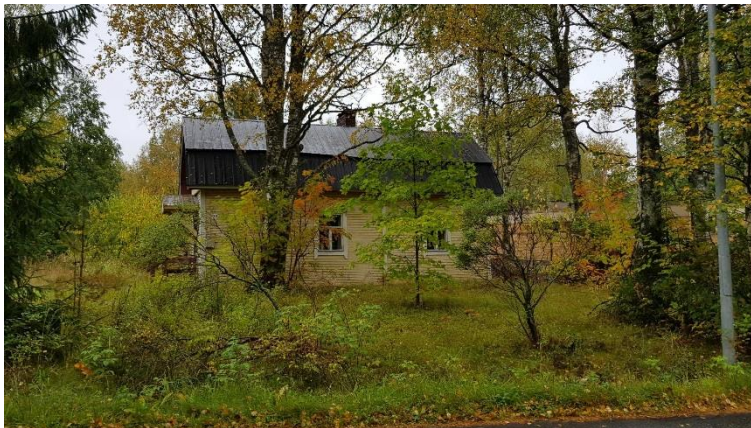
Ainola (Pielisentie 99). Muutamien 1920-luvun rakennusten ominaispiirteet ovat hyvin säilyneet.

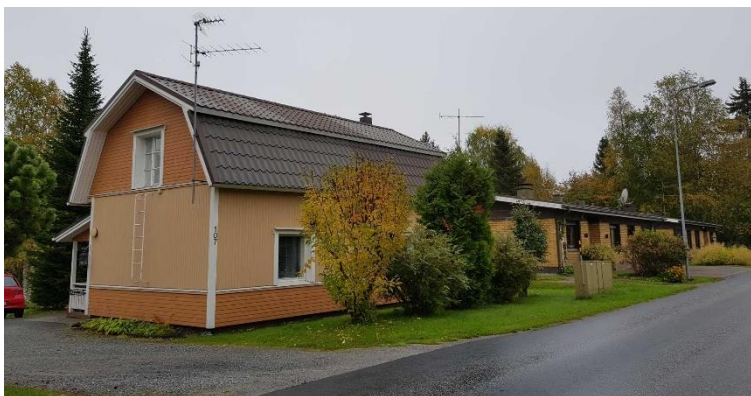
Pielisentie 107. Rakennuksen ikkunat, ulkoverhous ja kate on aikojen kuluessa uusittu. Kattomuoto ja rakennuksen koko kertovat kuitenkin, että kyseessä on 1920-luvun asuinrakennus. Vaikka muutunut rakennus ei ole itsessään arvokas, sillä on arvoa osana 1920-luvun rakennusten alueelle muodostamaa kokonaisuutta.

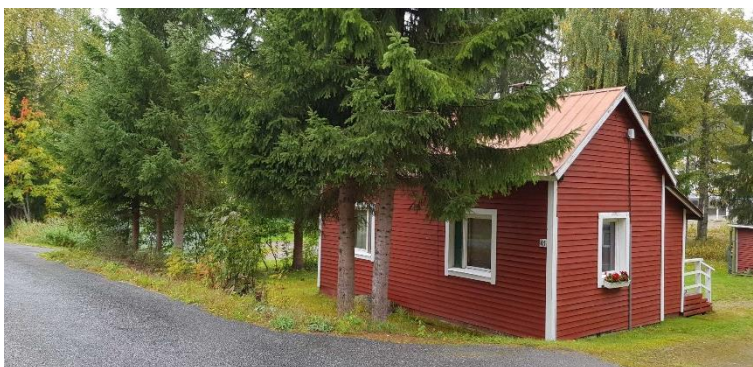
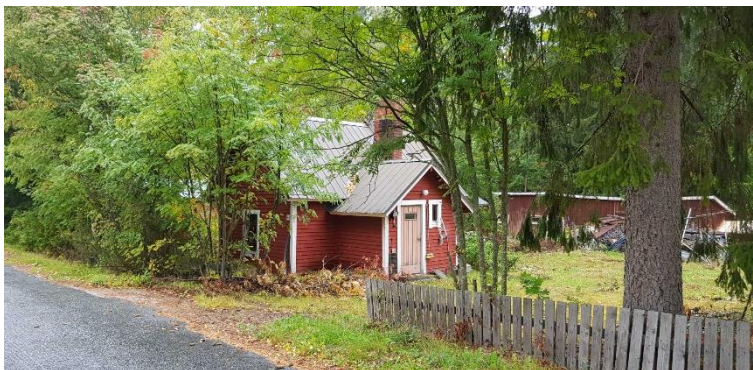
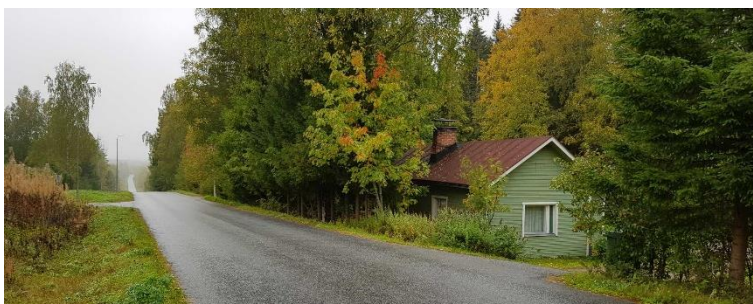
Surpeenvaaralta länteen kulkevan Nurmestien päätteellä näkyy vaaramaisema.

Surpeenvaaran kylä on rakentunut Nurmestien varrelle Surpeenvaaran pohjoisrinteelle. Nurmestien varressa on 1930-, 1940- ja 1950-luvuilla rakennettuja asuinrakennuksia. Tien tukeutuva kylä on rakenteeltaan nauhamainen. Vanhimmat rakennukset ovat pienikokoisia, satulakattoisia asuinrakennuksia, jotka sijaitsevat alarinteen puolella tiiviisti Nurmestien varrella, tien pohjoispuolella. Jälleenrakennuskauden rakennukset ovat rakentuneet rinteeseen Nurmestien eteläpuolelle. Suoraksi linjattu Nurmestie laskee Surpeenvaaralta kohti länttä, tietä pitkin avautuu näkymä kohti Jamalinlahden länsipuolella sijaitsevaa Tupakkavaaraa.

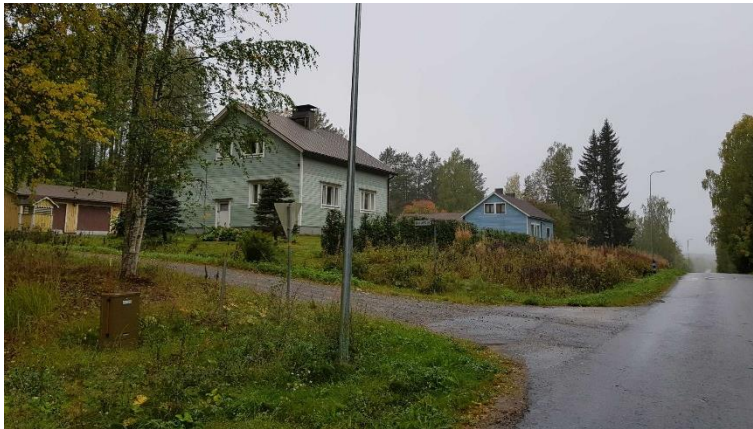
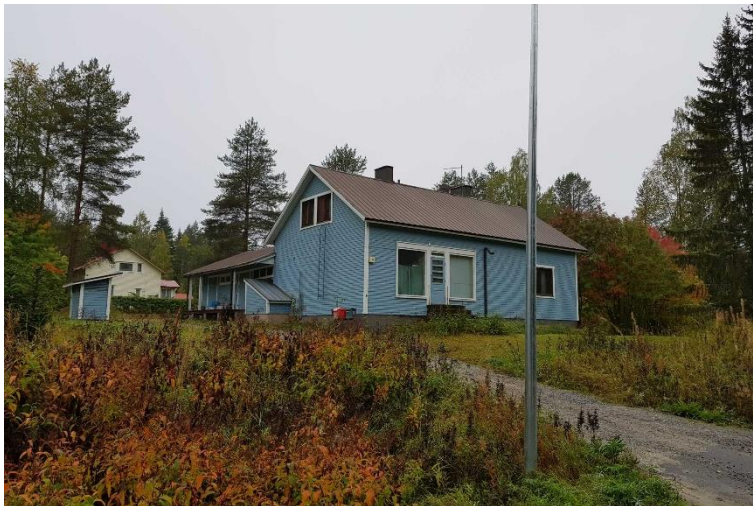
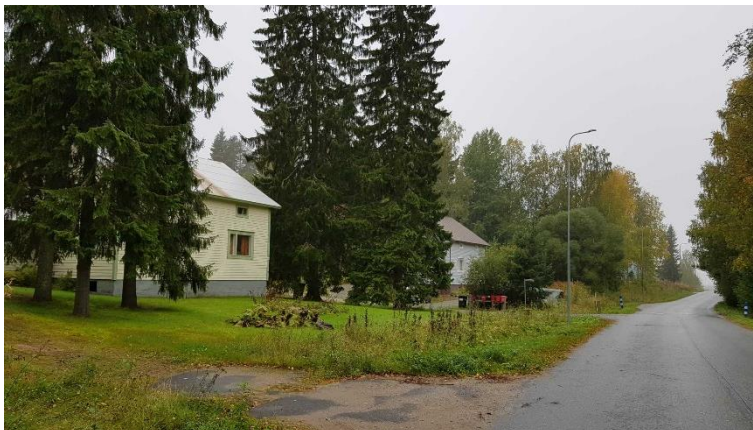
Jälleenrakennuskauden rakennukset sijaitsevat nauhana tieltä nousevalla rinteellä. Monien rakennusten ulkoasuun on tehty aikojen kuluessa muutoksia. Niiden hahmo ja luonne on kuitenkin säilynyt.

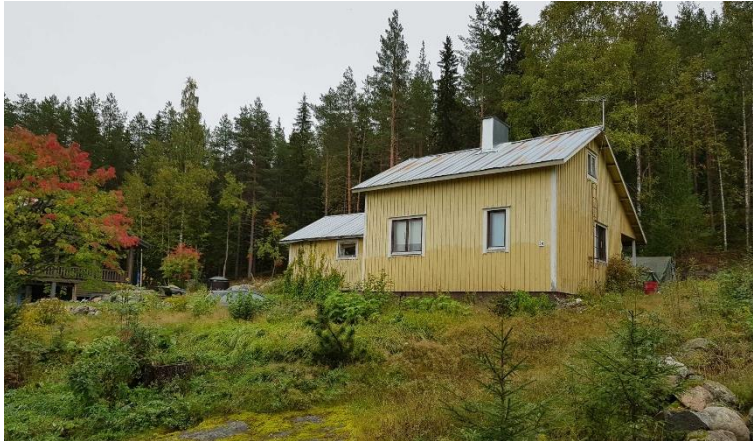
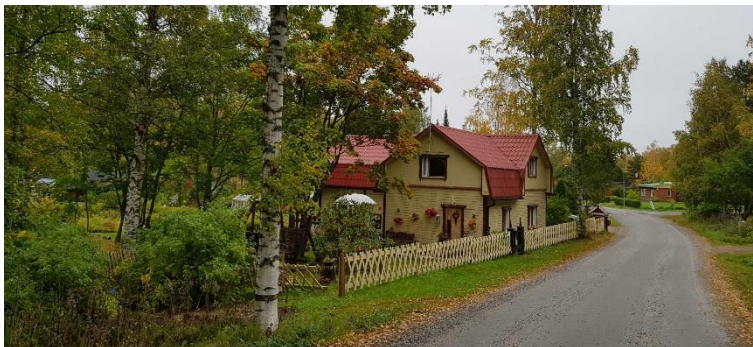
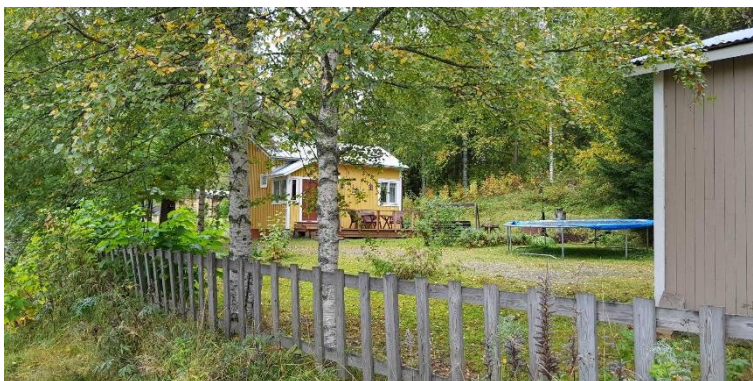
Timitra (alue 3.6)

Timitrassa Niittytien ja Rinnetien varsilla on jäljellä muutamia pieniä 1920-, 1930- ja 1940-luvuilla rakennettuja asuinrakennuksia. Rakennukset erottuvat kohokohtina eri-ikäisistä omakotitaloista muodostuvalla alueella. Muutamat hyvin säilyneet rakennukset ovat arvokkaita esimerkkejä oman aikansa vaatimattomasta rakennusperinteestä.

Timitran vanhaa rakennuskantaa.

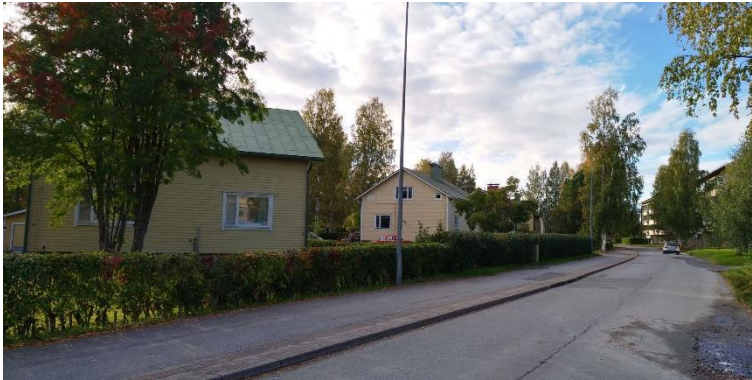
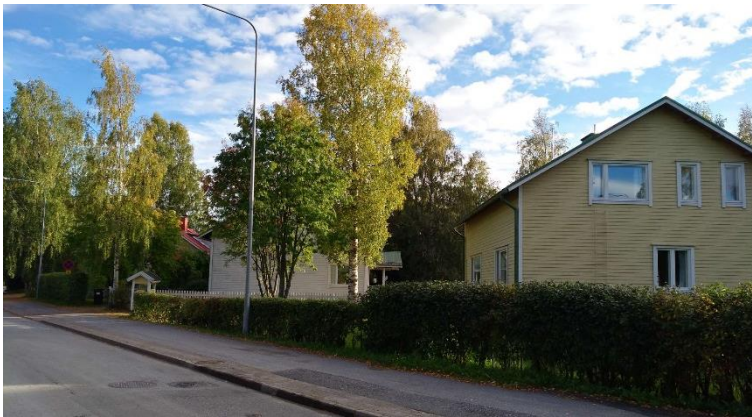
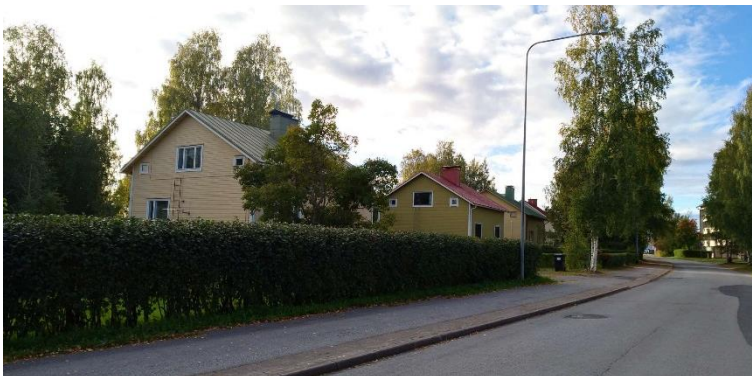
Simo Hurtankatu (alue 3.7)

Pielisenkadun suuntaisesti sijoittuvan Simo Hurtankadunkadun varrella on puistomaisessa ympäristössä noppamaisista jälleenrakennuskauden asuinrakennuksista muodostuva aluekokonaisuus.

Simo Hurtankatua reunustavat jälleenrakennuskauden ryhdikkäät asuinrakennukset.

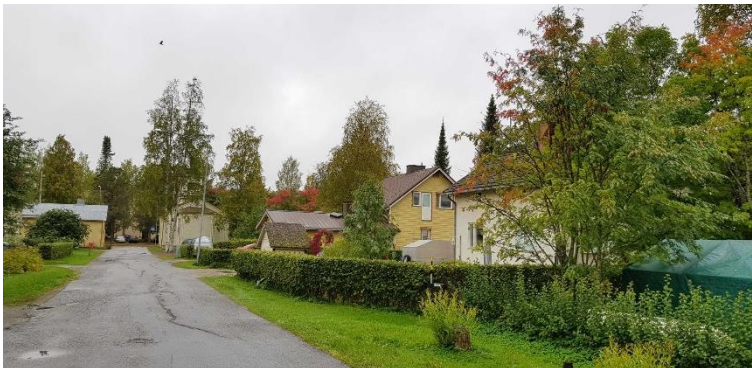
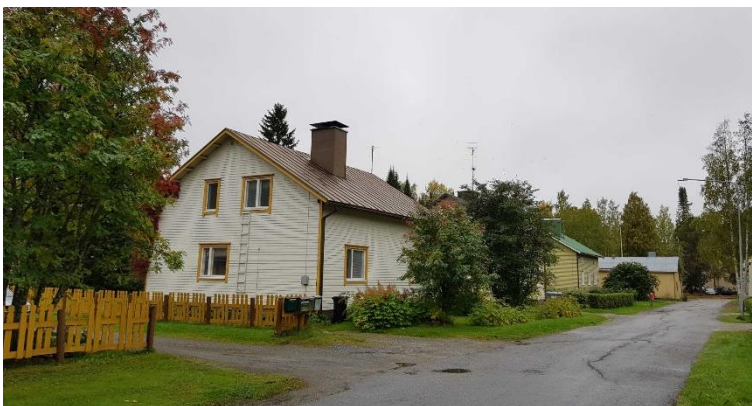
Saavankatu ja Moisionkatu (alue 3.9)

Värikkäät ja noppamaiset jälleenrakennuskauden asuinrakennukset sijaitsevat tien varsilla sen molemmin puolin.

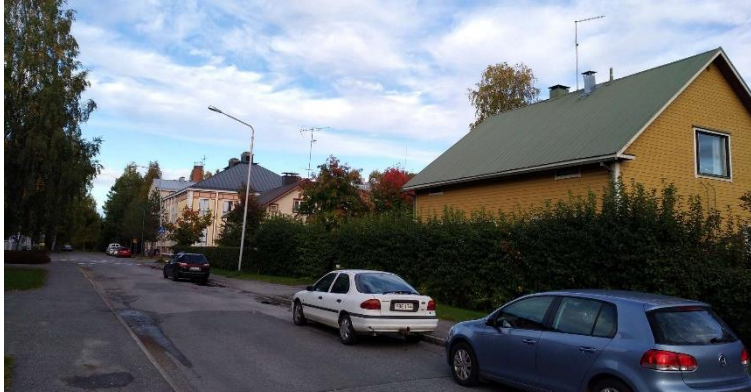
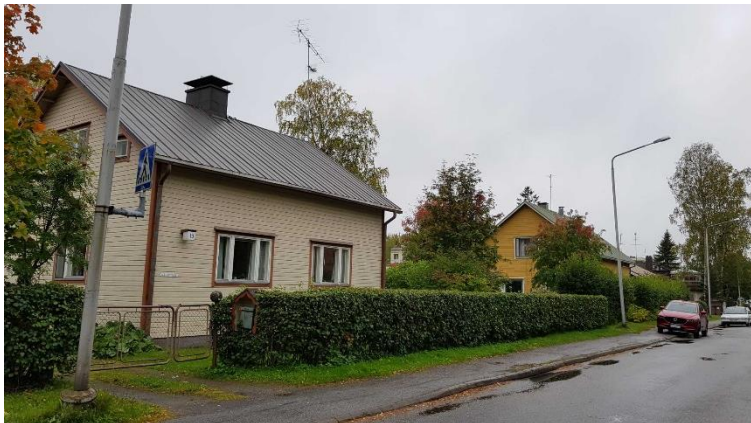
Moisionkadun varrella on säilynyt kaksi jälleenrakennuskauden pihapiiriä. Kadun päätteenä on Moisionkadun koulu.

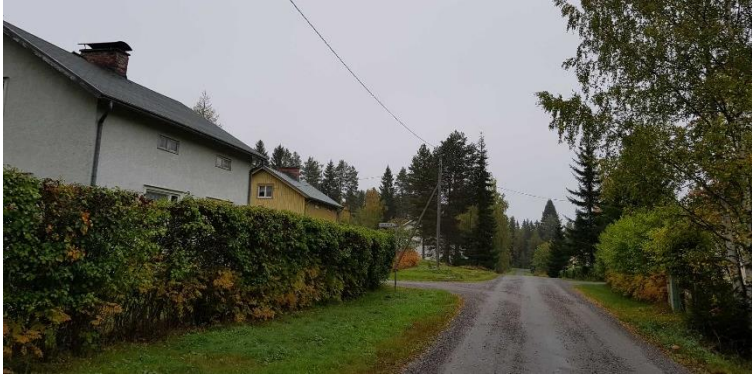
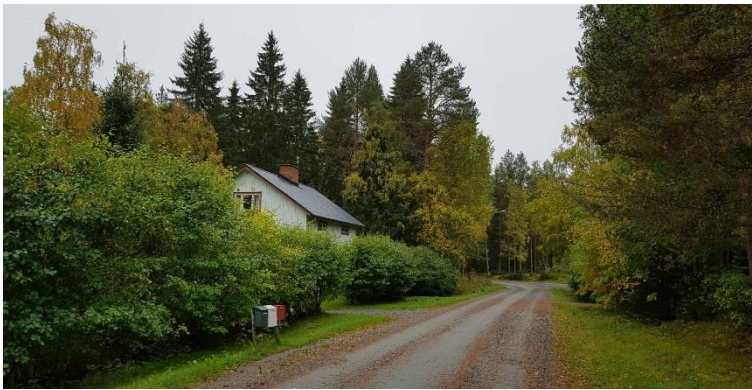
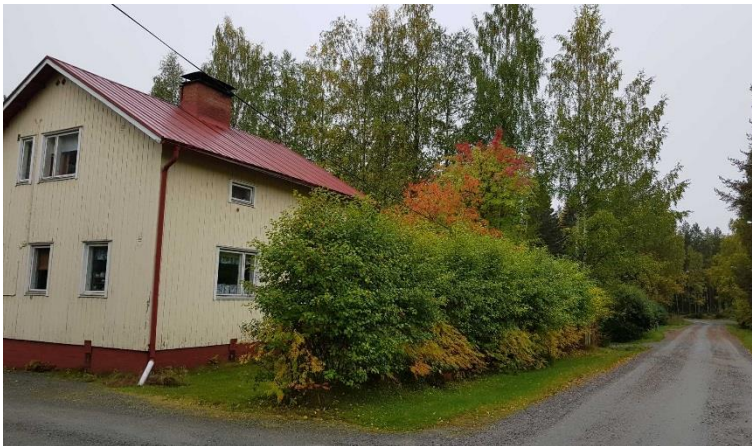
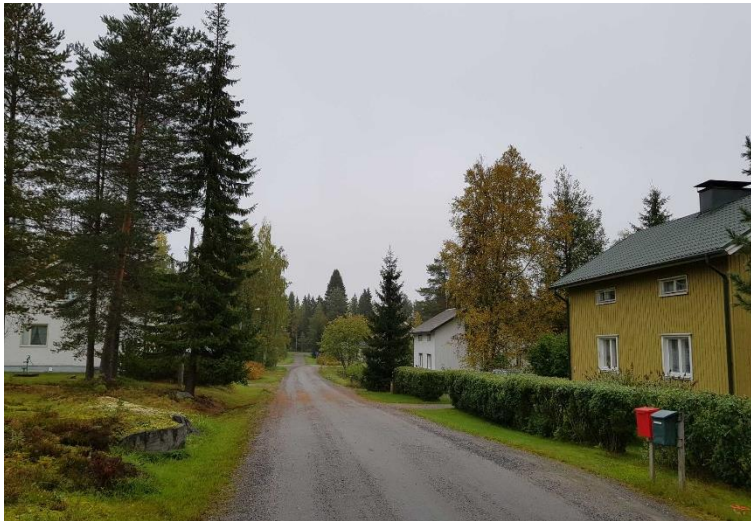
Kotola (alue 3.10)

Useimmat jälleenrakennuskauden rakennuksista ovat ominaispiirteiltään varsin hyvin säilyneitä. Tyypillisesti rakennuksissa on puuverhotut tai rapatut julkisivut, kolmiorimahuopatai saumapeltikatteet, muutamissa rakennuksissa myös tiilikatteet, ja nelikulmaiset tai suorakaiteen muotoiset pystypuitteiden jakamat ikkunat. Rakennuksissa on säilynyt myös vanhoja kuisteja, jotka sijaitsevat pihojen puolilla. Moniin rakennuksiin on aikojen mittaan tehty pihan puolella laajennuksia.

Jälleenrakennuskauden rakennusten muodostaman aluekokonaisuuden ympärillä on uudempiä, 1900-luvun jälkipuoliskolla rakennettuja asuinrakennuksia.

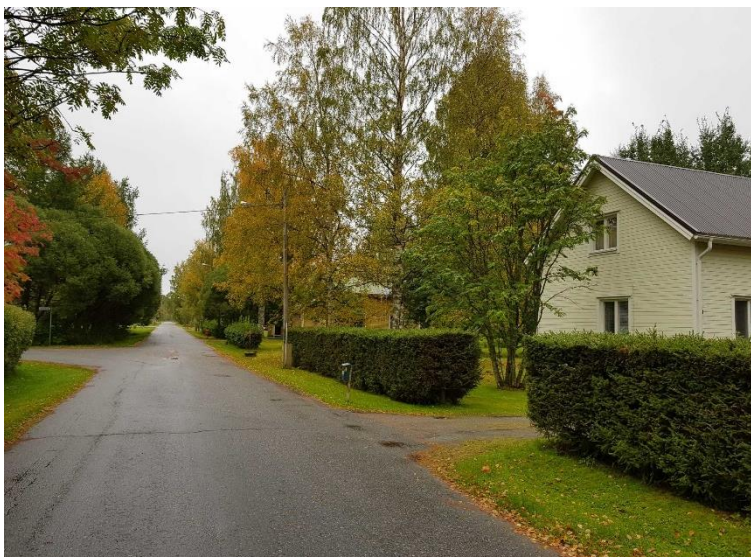
Mähkö (alue 3.11)

Jälleenrakennuskauden noppamaiset asuinrakennukset sijaitsevat teiden varsilla harvaan rakennettuina nauhoina. Rakennuksiin on tehty aikojen mittaan laajennuksia ja muutoksia, jotka ovat paikoin muuttaneet rakennuksille alun perin tyypillisiä piirteitä toisenlaisiksi. Pihoja rajaavat teiden varsilla monin paikoin pensasaidat. Suurilla vehreillä pihoidella on mm. marjapensaita ja kasvimaita.
