KULTTUURIYMPÄRISTÖSELVITYS

LIEKSA

MAISEMA, KULTTUURIMAISEMA JA RAKENNETTU KULTTUURIYMPÄRISTÖ

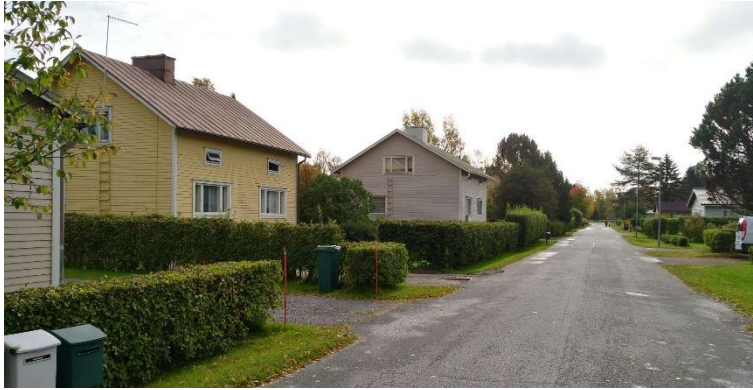
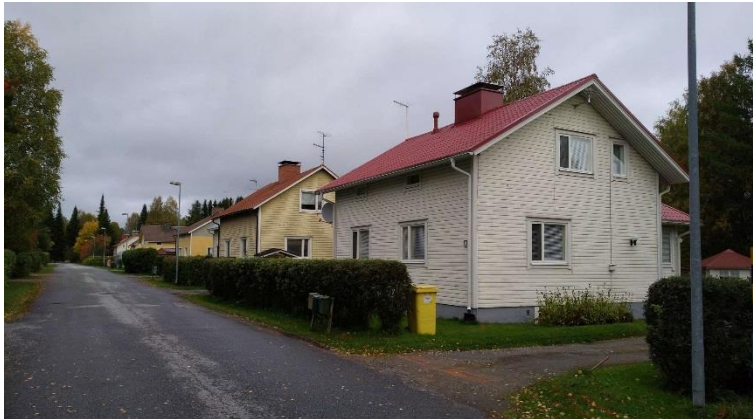
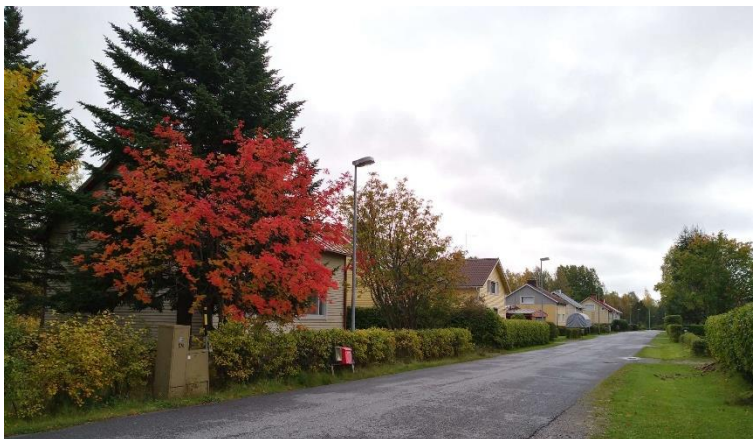
Peltola (alue 3.12)

Jälleenrakennuskautta edustava alue. Noppamaiset tyyppitalot sijoittuvat kiinni katulinjaan, jota pehmentää pensasaidat ja istutukset.

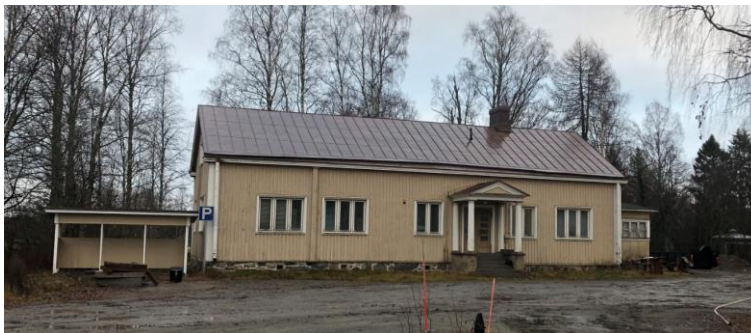
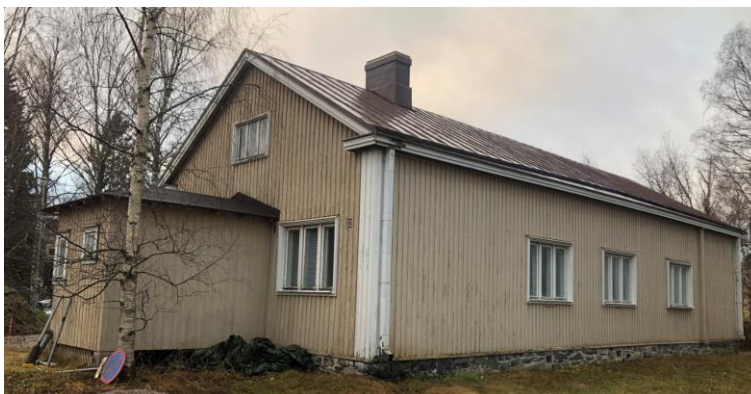
Moision talo (kohde 28)

Moision talo sijaitsee Lieksanjoen rannalla. Se on rahu-tietojen mukaan rakennettu vuonna 1927. Inventointitietojen mukaan se on rakennettu 1800-luvulla, joten nykyinen rakennus saattaa olla vanhasta rakennuksesta 1920-luvulla uudistettu. Rakennuksen ulkoasu viittaa 1920-luvun klassismiin.

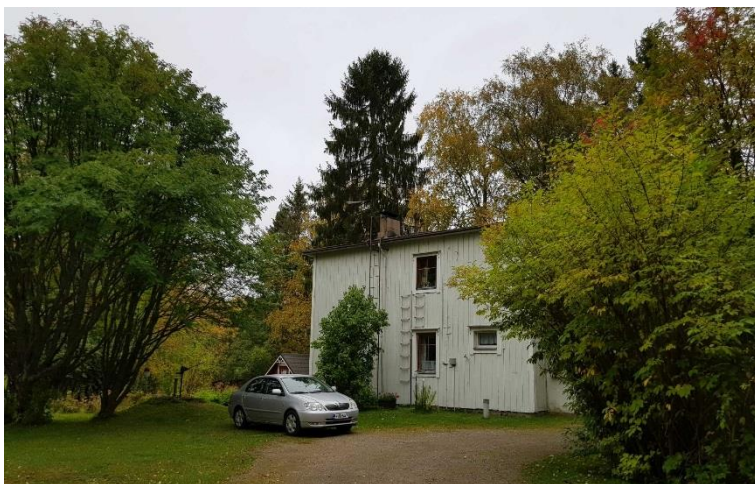
Kärkkäälä (Jokela) (kohde 29)

Mähkönjoen rannalla sijaitseva asuinrakennus on rakennettu vuonna 1917. Alun perin talo oli yksikerroksinen, satulakattoinen hirsirakennus. Vuonna 1935 suoritettussa peruskorjauksessa rakennus korotettiin kaksikerroksiseksi ja siihen tehtiin aumakatto. Pihapiirissä on myös talousrakennuksia. Kohde edustaa lähiympäristönsä viimeistä vuosisadan alkuvuosikymmeninä rakennettua taloa.

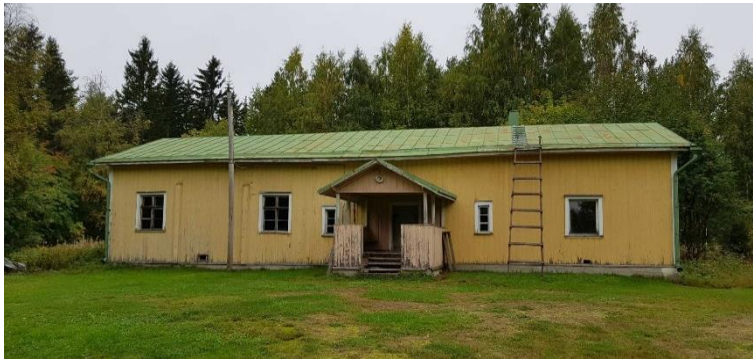
Timitran asuinrakennus.

Timitran (Dimitra) tila on Lieksan kylän vanhimpia. Tila siirrettiin Timitranniemeen kirkon paikalta 1650-luvulla. Pihapiiri sijaitsee Timitranniemen kärjessä. Siihen kuuluu asuinrakennus, joka lienee rakennettu 1800-luvun lopulla tai 1900-luvun alussa, kauniisti detaljoitu luhtiaitta sekä vaatimattomampi talousrakennus. Asuinrakennuksen ulkoasu on aikojen kuluessa muuttunut. Taloa vastapäätä on ollut iso karjarakennus, joka on purettu 1970-luvun alussa. Luhtiaittaa vastapäätä on ollut vilja-aitta. Muutoksista huolimatta pihapiiri on arvokas esimerkki katoavasta kulttuuriympäristöstä Lieksan keskustan läheisyydessä.

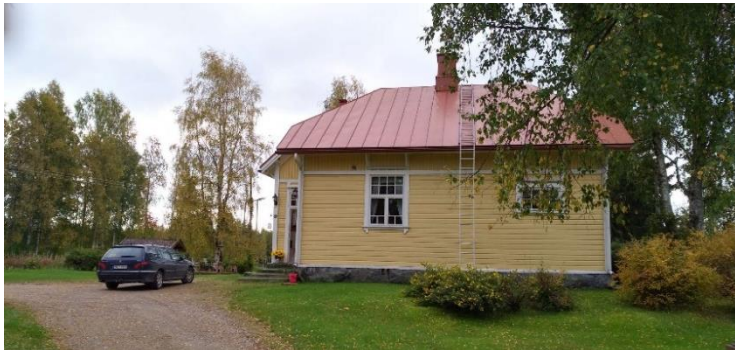
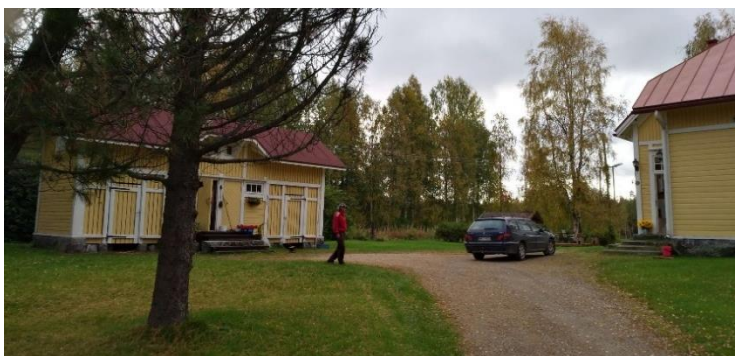
Valtion rautateiden asuinrakennus ja talousrakennus.

Vuonna 1907 rakennettu valtion rautateiden Jugend-henkinen asuinrakennus sijaitsee Lieksanjoen rannalla Joensuuhun menevän rautatien vieressä. Sen on suunnitellut arkkitehti Thure Hellström. Alun perin rakennuksessa oli kaksi asuntoa. Asuinrakennuksen lisäksi pihapiirissä on samantyylinen talousrakennus. Rakennukset liittyvät VR:n rakennusten muodostamaan kokonaisuuteen.

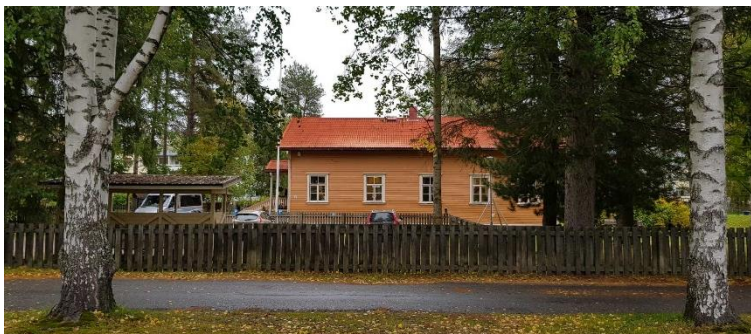
Sisä- ja kulkutautisairaala.

Asuinalueen keskellä Mähköntien varrella sijaitsevalla rakennuksella on historiallista arvoa vanhana sairaalana. Rakennuksen hirret ovat peräisin vuodelta 1867. Nykyiselle paikalleen rakennus on rakennettu vuonna 1911. Samana vuonna rakennetut piharakennus ja talousrakennus on purettu 1970-luvulla. Rakennus on kunnostettu päiväkodiksi vuonna 1980. Nykyisin rakennuksessa toimii yksityinen hoivakoti (Varakoti Varpunen Oy).

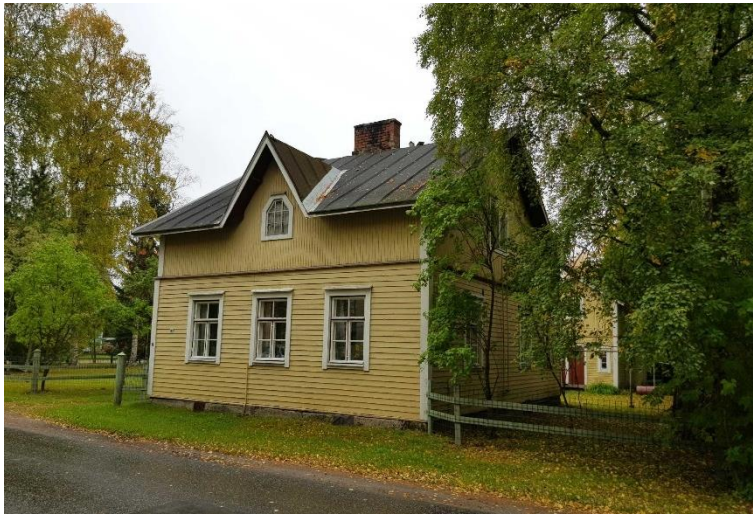
Pielisentie 55.

Rakennukset edustavat Lieksan vanhaa rakennuskantaa, jota ei ole enää paljon jäljellä. Asuinrakennus ja ulkorakennus muodostavat mielenkiintoisen kokonaisuuden. Tiiviisti tien varressa sijaitsevan asuinrakennuksen tunnusmerkkeinä erottuvat ullakkokerroksen korkea poikkipääty ja sen alla yläkulmistaan viistetty siropuiteinen ikkuna.

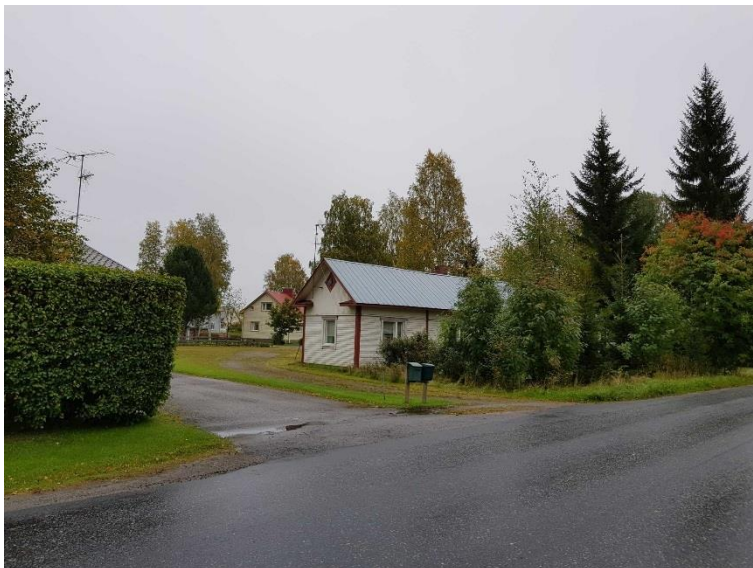
Pielisentie 65.

Pienikokoinen asuinrakennus on rahu-tietojen mukaan valmistunut vuonna 1932. Se on esimerkki oman aikansa rakentamisen perinteestä. Ikkunat on vaihdettu, mikä on muuttanut rakennuksen ulkoasua. Rakennus kuuluu 1920- ja 1930-lukujen rakennusten muodostamaan kokonaisuuteen.

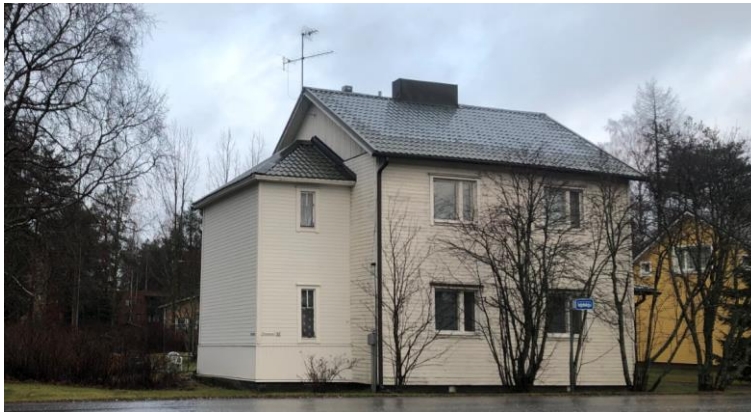
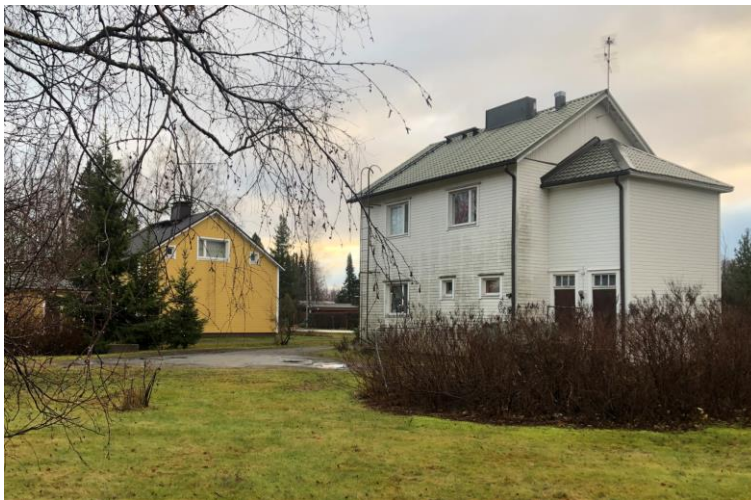
Pielisentie 77

Pielisentietä rajaava asuinrakennus on valmistunut ennen sotia. Se on rahu-tietojen mukaan rakennettu vuonna 1920, aikaisempien inventointitietojen mukaan 1930-luvulla. Alun perin rakennus oli suunniteltu neljän perheen kodiksi, jossa jokaisella perheellä oli huone ja keittiö. Rakennus on hyvä esimerkki oman aikakautensa rakentamisesta. Ulkorakennukset on purettu huonokuntoisina keväällä 1989.

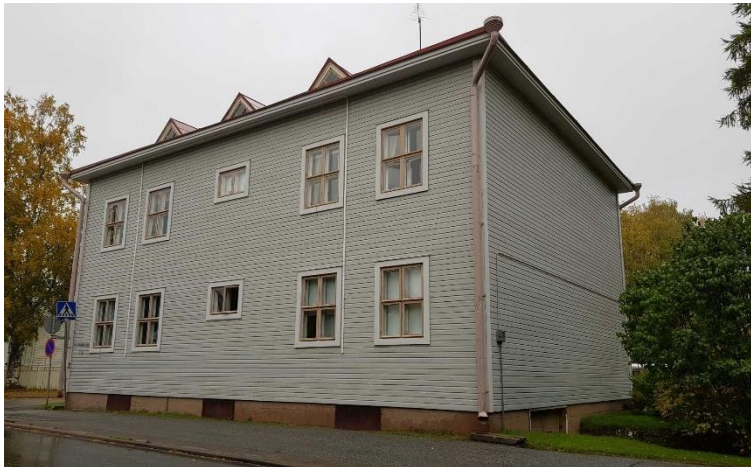
Urheilukatu 13 (kohde 39).

Rakennusmestari Matti Hassinen rakennutti talon asuinrakennukseksi omien piirustustensa mukaan vuonna 1935. Talossa asui Hassisen perhe sekä vuokralaisia. Tien varressa sijaitseva kaksikerroksinen, selkeälinjainen rakennus erottuu katukuvassa. Se on edustava esimerkki 1930-luvun rakennusperinteestä. Rakennus kuuluu 1920- ja 1930-lukujen rakennusten muodostamaan kokonaisuuteen.

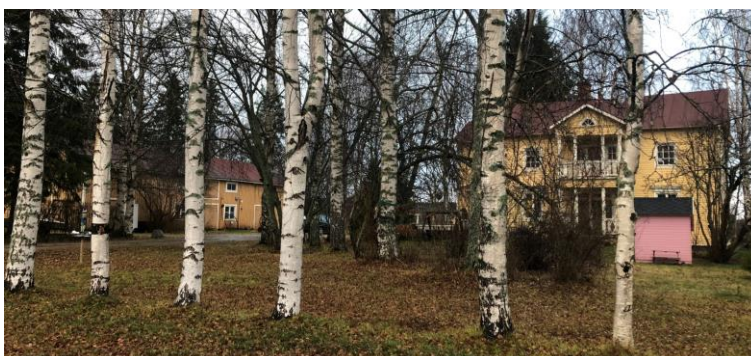
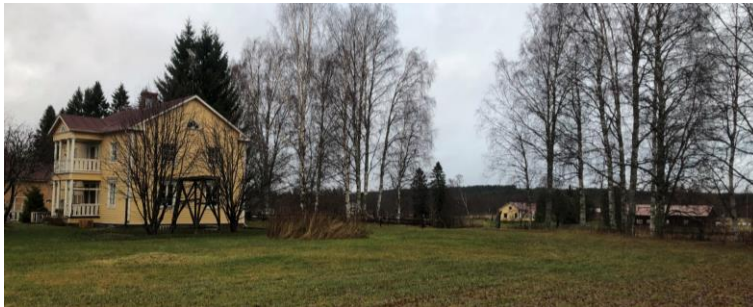
Termän talo Lieksanjoen rannalla (kohde 40).

Rakennus on valmistunut vuonna 1926. Sen on suunnitellut ja rakennuttanut arkkitehti Ansu (Anshelm) Hämäläinen. Päärakennukseen on käytetty kauppias Albin Hämäläisen vuosisadan vaihteessa rakennuttaman makasiinin hirsiiä. Pihapiirissä ei ole alkuperäisiä ulkorakennuksia. Vanha navettarakennus purettiin 1940-luvulla ja samalle paikalle rakennettiin nykyinen ulkorakennus.

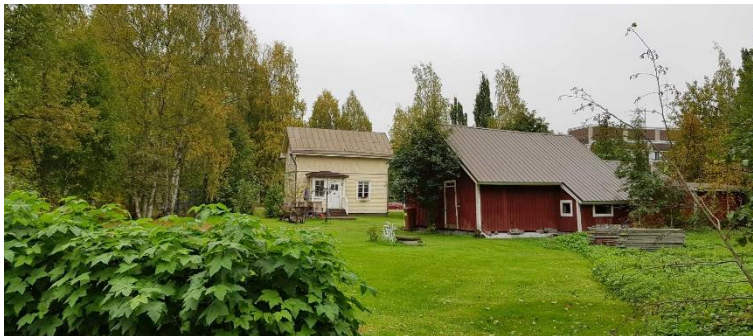
Kuhmonkatu 13 (kohde 41).

Asuinrakennus on rahu-tietojen mukaan valmistunut vuonna 1930. Sen lisäksi pihapiiriin kuuluu suunnilleen saman ikäinen talousrakennus. Rakennukset edustavat oman aikakautensa rakentamisperinnettä.

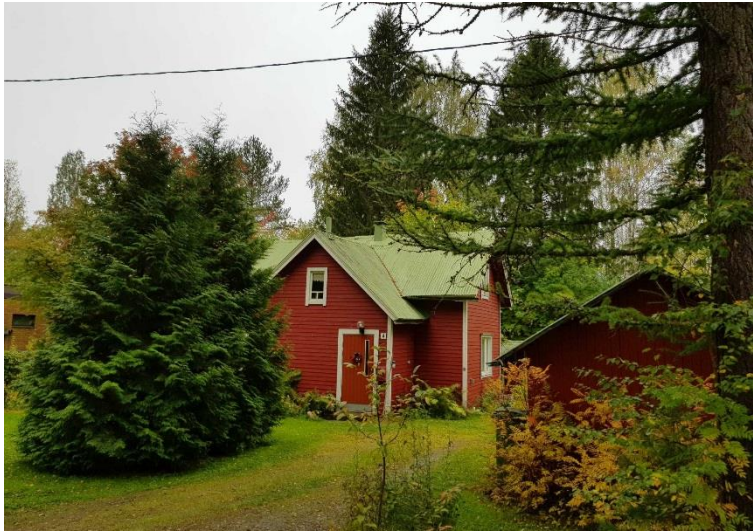
Juhola (kohde 42).

Pienikokoinen asuinrakennus on rakennettu vuonna 1927. Alun perin talo on tarkoitettu kahdelle perheelle, siinä oli kaksi sisäänkäyntiä ja kaksi aittaa. Nykyään pihapiiriin kuuluu aitta ja sauna. Rakennus on hyvä esimerkki 1920-luvun rakennuksista.

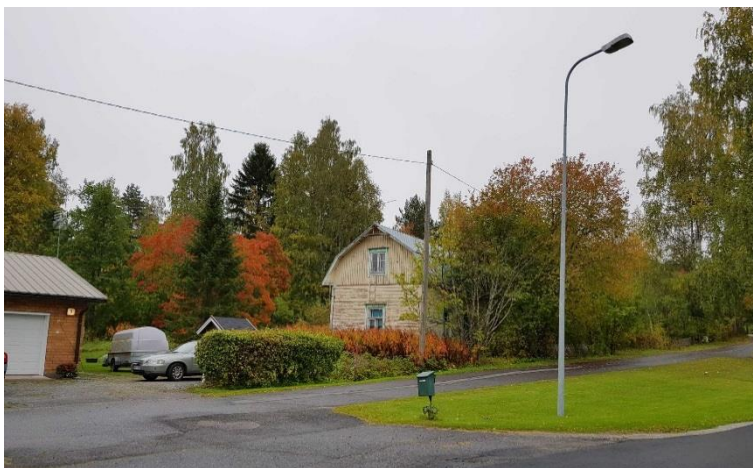
Kalliola (kohde 43).

Vuonna 1926 rakennettu mansardikattoinen asuinrakennus on esimerkki 1920-luvun asuinrakennuksista. Se kuuluu tuon ajan rakennusten muodostamaan kokonaisuuteen. Vanha rakennus tuo kerroksellisuutta uudempien rakennusten muodostamaan miljöökokonaisuuteen.

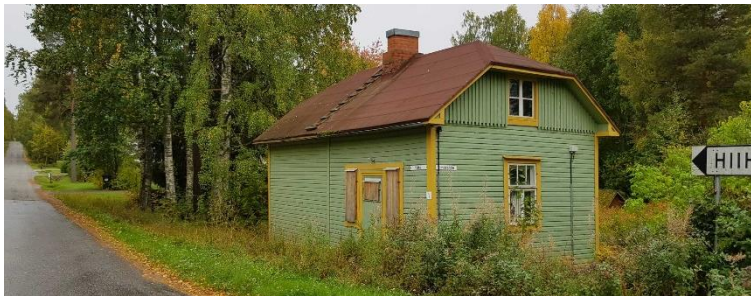
Louhirinne (kohde 44).

Näkyvällä paikalla sijaitseva pienikokoinen, mansardikattoinen talo on rakennettu vuoden 1920 paikkeilla. Rakennus on säilynyt hyvin alkuperäisessä asussaan. Se on edustava esimerkki oman aikansa rakentamisesta. Rakennus erottuu tiemaisemassa pienimuotoisena, tunnusmerkin omaisena maamerkkikohteena.

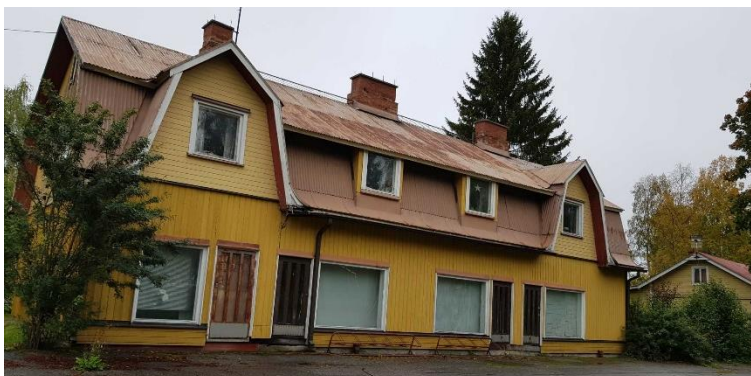
Kuhmonkatu 6 (kohde 45).

Kuhmonkadun varressa sijaitseva rakennus on tyypillinen 1920-luvun asuin-liikerakennus. Rakennuksen ominaispiirteet ovat jossain määrin muuttuneet, muun muassa ikkunat on uusittu vanhoista poikkeaviksi. Talon on rakennuttanut 1920-luvulla Harley Hiles -niminen Amerikan kävijä. Talossa asusti alkuaikoina omistajan lisäksi itärajan takaa ennen vuotta 1918 tulleita perheitä. Liiketoissa oli Matti Kärjen sekatavarakauppa, Tarkiaisen kahvila ja ainakin 1930-luvulla Jussi Kuokkasen huonekaluliike. Myöhemmin liiketoissa toimi konekorjaamo. Isokokoinen ulkorakennus paloi 1970-luvulla.

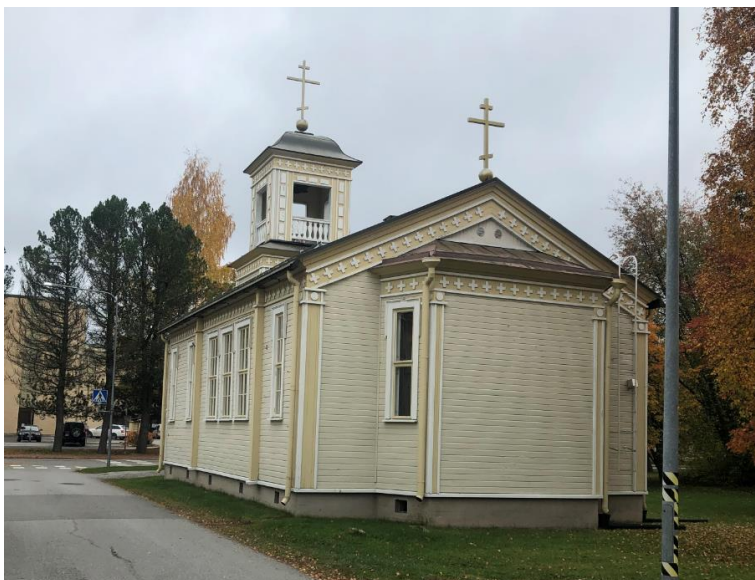
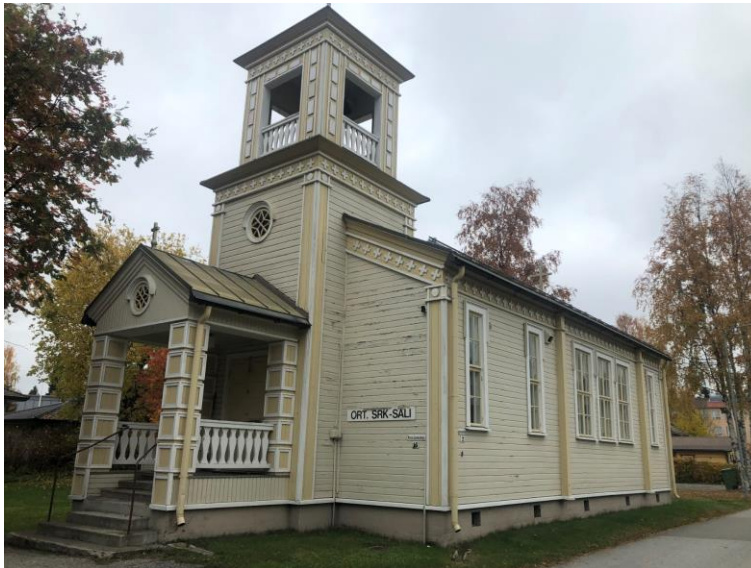
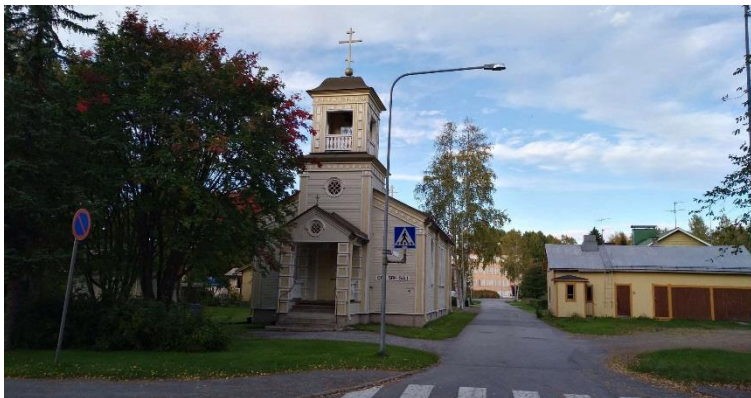
Ortodoksinen seurakuntasali (kohde 46).

Rukoushuone palveli jumalanpalveluskäytössä aina uuden profeetta Eliaan kirkon valmistamiseen saakka vuonna 1960. Sen jälkeen se muutettiin seurakuntasaliksi. Rakennusta on korjattu useaan otteeseen. Viimeisin korjaus tehtiin 2000-luvun alkupuolella. Salin päätyseinällä on vanha puuleikkauksin koristeltu kiota, joka esittää Kristusta rukoilemassa Getsemanessa. Maalaus on konservoitu joitakin vuosia sitten.

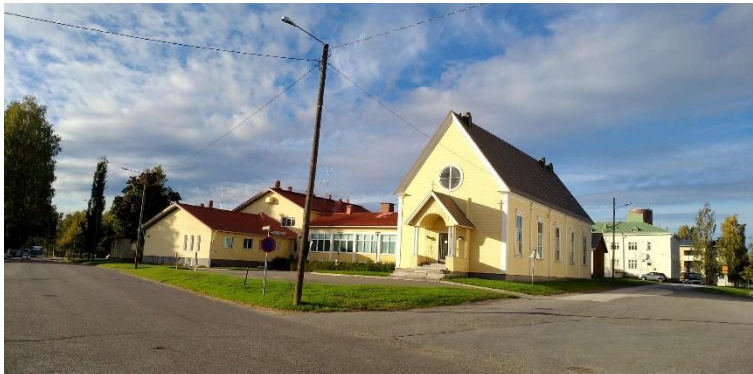
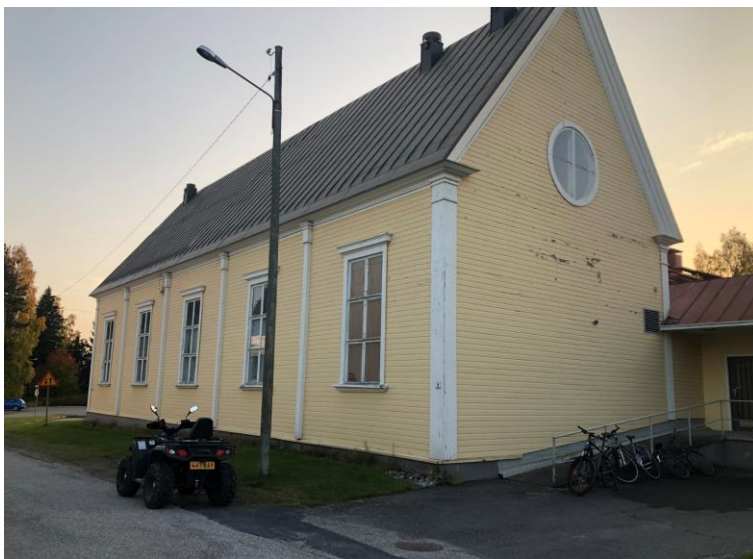
Lieksan seurakuntatalo.

Lieksan seurakuntatalo sijaitsee Mönninkadun ja Papinkadun risteuksen tuntumassa. Ulkoasultaan kirkkoa muistuttava vanhempi puurakenteinen rakennus on rakennettu seurakuntataloksi vuonna 1931. Rakennuksen on suunnitellut arkkitehti Yrjö A. Waskinen. Siihen liittyy uudempi siipiosa, joka on rakennettu vuonna 1955. Rakennuksen on suunnitellut arkkitehti Toivo Pellli. Rakennukset on peruskorjattu vuonna 2003. Eri-ikäiset rakennukset muodostavat kerroksellisen kokonaisuuden.

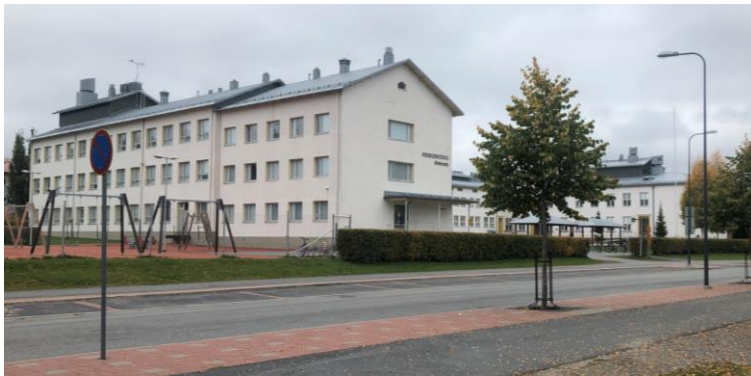
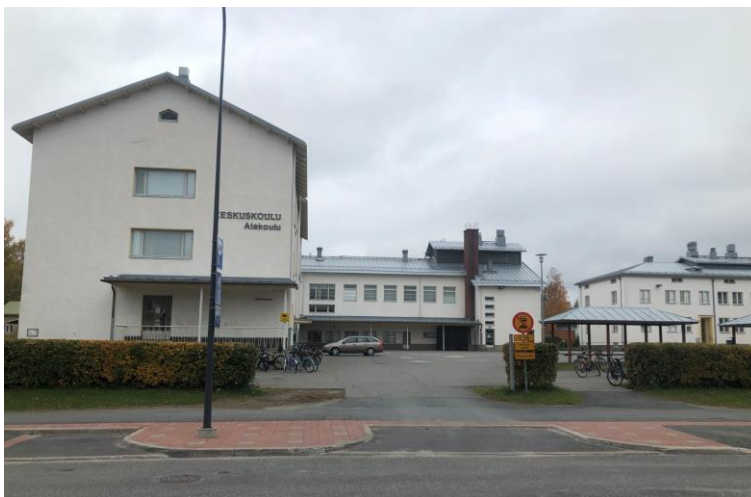
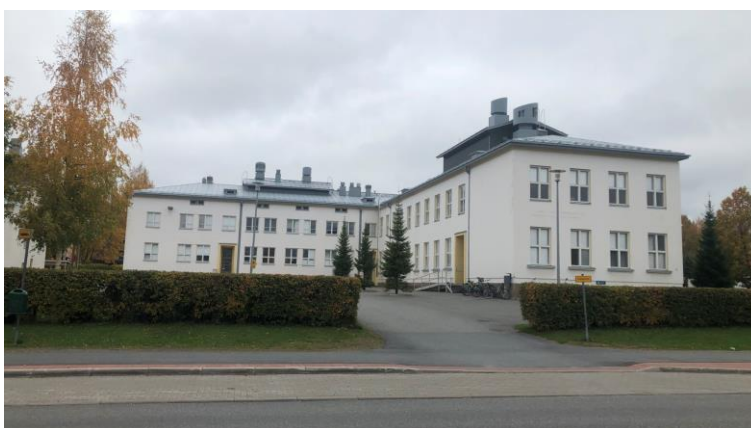
Lieksan kirkonkylän kansakoulu (kohde 48).

Lieksan kirkonkylän kansakoulu aloitti toimintansa vuonna 1873. Rantalassa sijaitsevaan omaan koulurakennukseen päästiin vasta vuonna 1879. 1900-luvun alkuvuosikymmeninä koulutiloista oli jo huutava puute, ja koululuokkia opetettiin mm. kunnantalossa, Moision talossa, Termän talossa ja pitäjäntuvassa. Nykyisen keskuskoulun vanha puoli rakennettiin vuosina 1933-1935. Kontrollimestarina toimi arkkitehti Hyhkö, joka asui koulun rakennusajan läheisessä Termän talossa. Sotavuosina 1939-1945 rakennus toimi sotasairaalana, siipiosan kellaritiloissa oli sodan vainajien pesu- ja valmistelupaikka.

nuksissa toimii kaupungin keskusta-alueen peruskoulun ala-aste. Eri-ikäiset koulurakennukset muodostavat edustavan eri aikojen kuluarkkitehtuurista kertovan kokonaisuuden. Kookkaat koulurakennukset muodostavat alueellaan tunnetun maamerkin.

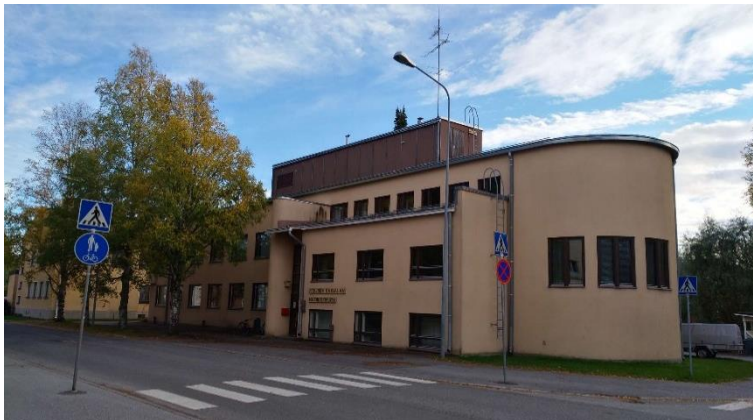
Pielisen-Karjalan musiikkiopisto.

Rakennuksen käyttötarkoitus muuttui täysin 1970-luvun lopulla, kun se saneerattiin musiikkiopiston tiloiksi. Aikojen kuluessa rakennuksen ikkunat on vaihdettu ja uusia ikkunoita on lisätty mm. puolipyöreään päätyosaan, mikä on vaikuttanut rakennuksen piirteisiin. Katto on muutettu loivaksi pulpettikatoksi ja katolle on rakennettu ilmastointikonehuone. Muutosten vuoksi rakennusta on vaikeaa hahmottaa 1920-luvun rakennukseksi. Erityispiirteenä rakennuksessa erottuu puolipyöreä pääty, jonka puhtaslinjaisuus on kadonnut uusien ikkuna-aukkojen lisäämisen myötä.

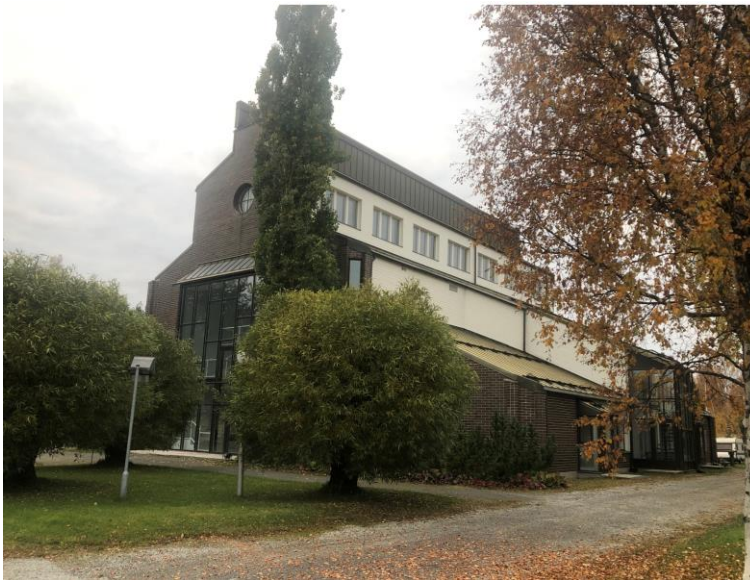
Helluntaiseurakunnan rukoushuone (kohde 55).

Veikko Gröhnin suunnittelema moni-ilmeinen helluntaiseurakunnan rukoushuone on rakennettu vuonna 1987. Sen pääjulkisivu on materiaaliltaan tummaksi poltettua savitiiltä. Rakennuksen päädyissä julkisivun keskiössä on suuret lasipinnat, sivuilla pääosassa on valkoinen vaakalaudoitus. Tumalla värityksellä on pyritty korostamaan rakennuksen arvokkuutta. Tumman olemuksensa vuoksi pyhäkkörakennus erottuu myös lieksalaisesta kaupunkikuvasta.

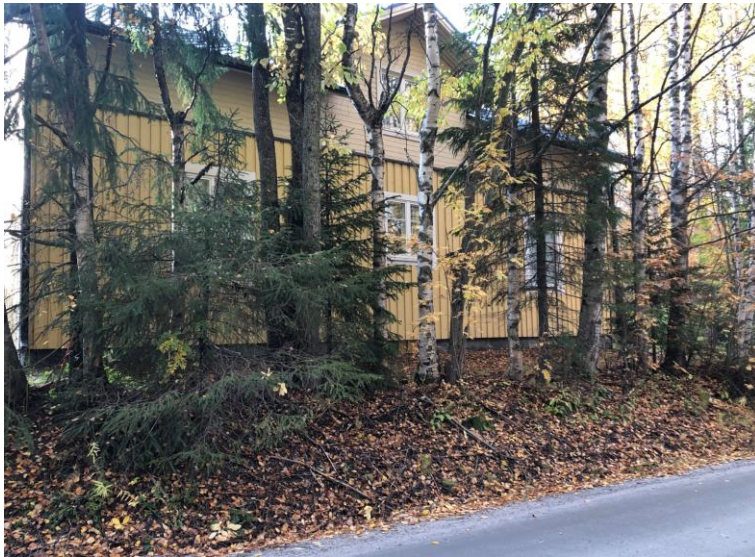
Alueen vanhinta vuosisadan vaihteen rakennuskantaa edustava hirsirakennus Lepolantien reunalla.
